Universidade Federal do Rio de Janeiro

**Educação, reconhecimento e cidadania. Cartilha de Orientações para a  
Preservação do Patrimônio de Marechal Hermes, RJ**

Dissertação de Mestrado Profissional em Projeto e Patrimônio apresentada ao Programa de Pós-graduação em Arquitetura, Faculdade de Arquitetura e Urbanismo, da Universidade Federal do Rio de Janeiro, como parte dos requisitos necessários à obtenção do título de Mestre em Projeto e Patrimônio.

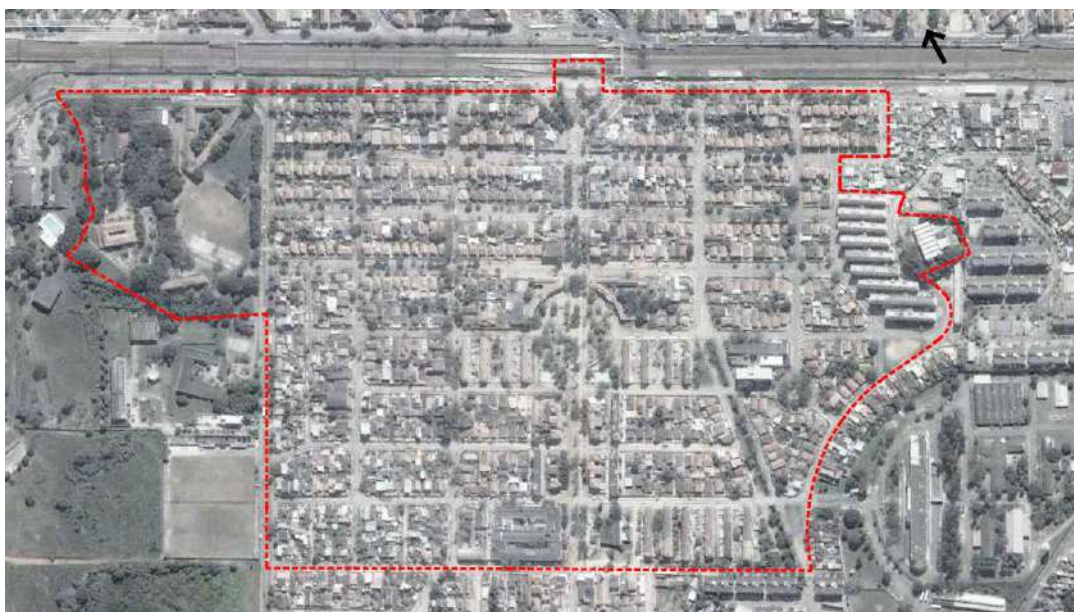
Figura 5 - Delimitação da APAC

Observa-se a falta de preservação e a grande descaracterização que o Bairro vem sofrendo, destacadamente, em sua área de valor histórico – APAC e, acredita-se que grande parte deste problema nasce no desconhecimento da lei e na falta do reconhecimento de seu valor.

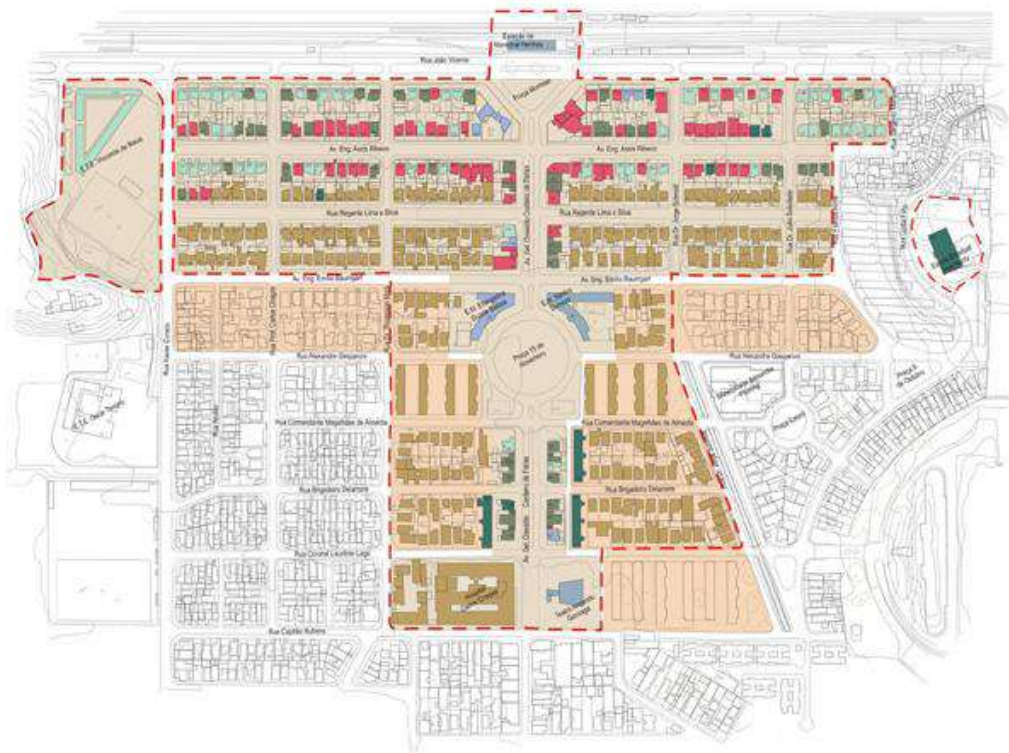
Figura 9 - Projeto para Marechal Hermes

Até hoje é um bairro que se diferencia dos demais bairros suburbanos cariocas, devido ao seu traçado com ruas largas e equipamentos urbanos de grande porte: escolas, hospital, teatro, desde a sua concepção. Entretanto, Marechal Hermes é um bairro quase desconhecido da literatura da habitação social na Cidade do Rio de Janeiro e no Brasil.

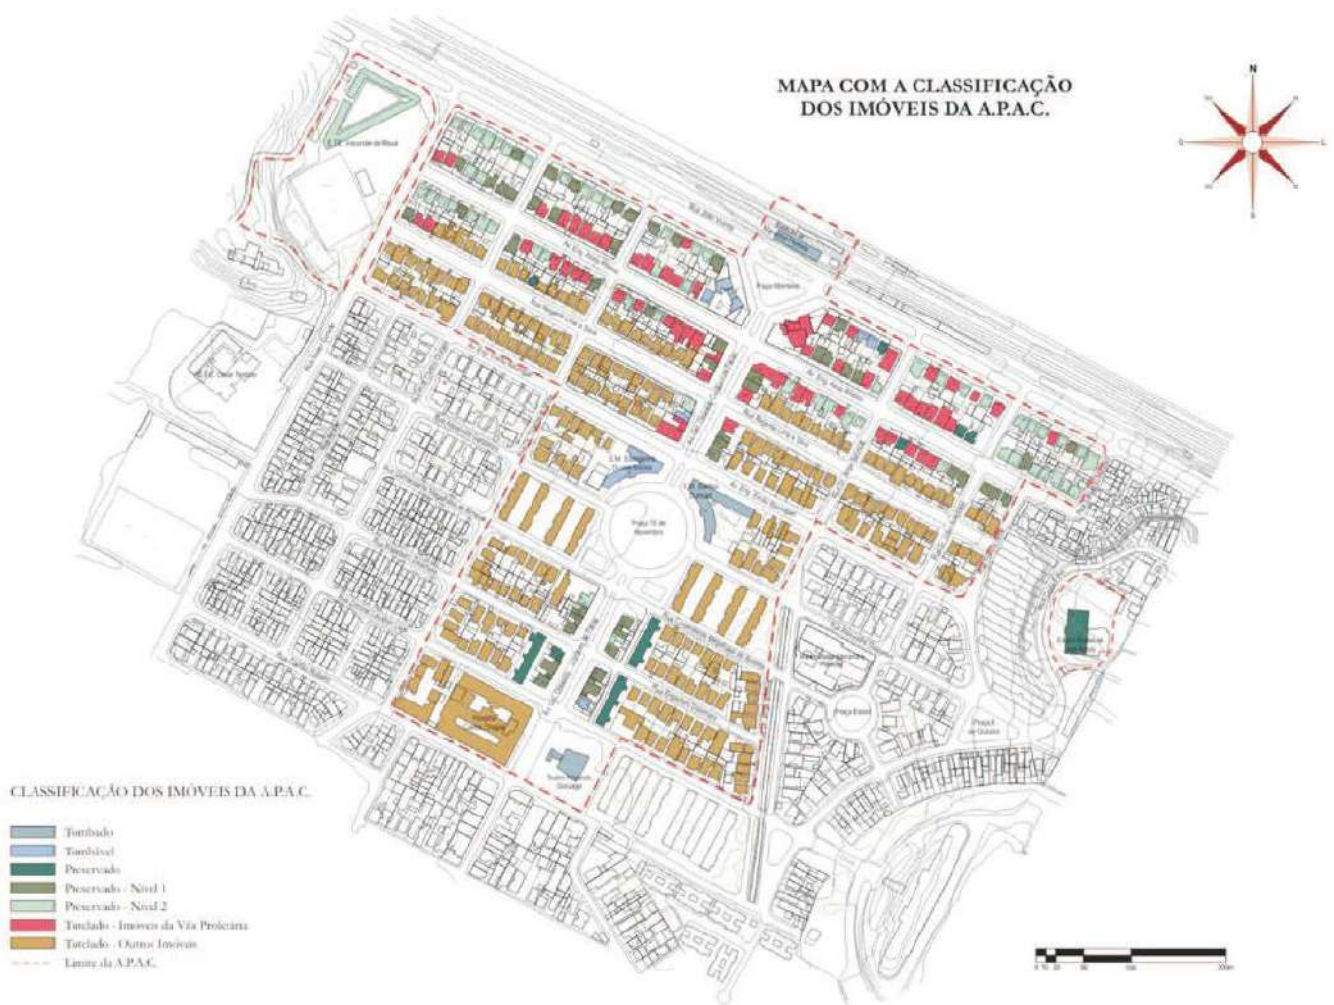
Figura 15 - Mapa com classificação das edificações

Segundo a autora, fatores como a dificuldade hoje em dia de adquirir uma casa própria e a necessidade das pessoas em obter uma renda extra familiar, fazem com que os lotes sejam totalmente edificados, com construções de novas moradias nos fundos dos lotes e acréscimos das edificações existentes.

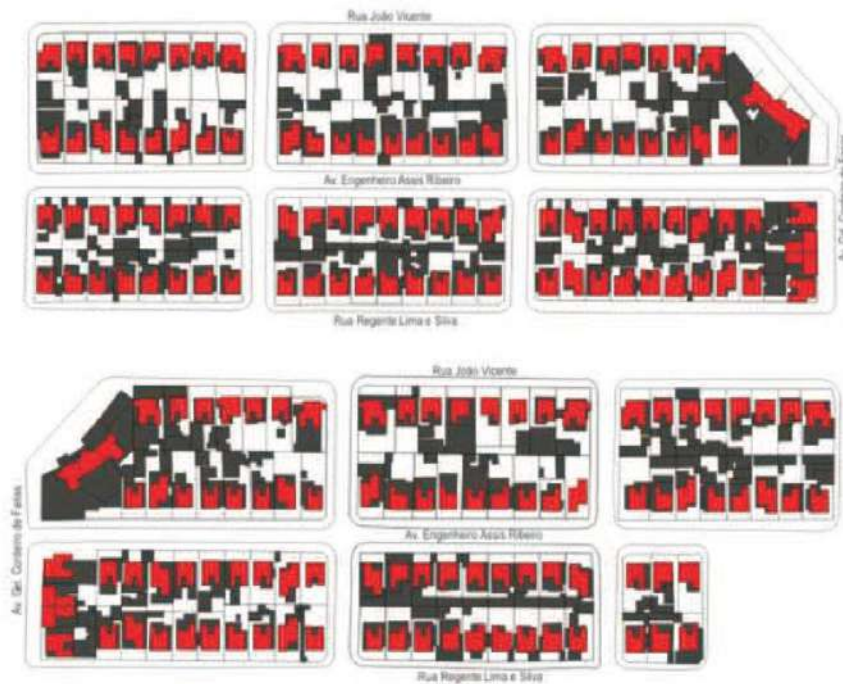
Figura 16 – Morfologia urbana originalmente e em 1997

Janaína Barboza ainda afirma que qualquer exigência de autoridade aos proprietários em manter o volume da edificação original é completamente fora da realidade da situação local, com isso, propõe que as novas construções ou acréscimos não poderão ser visíveis da rua, devendo obedecer a altura da edificação existente, podendo ser expandidas apenas para os fundos, seguindo os afastamentos da existente.

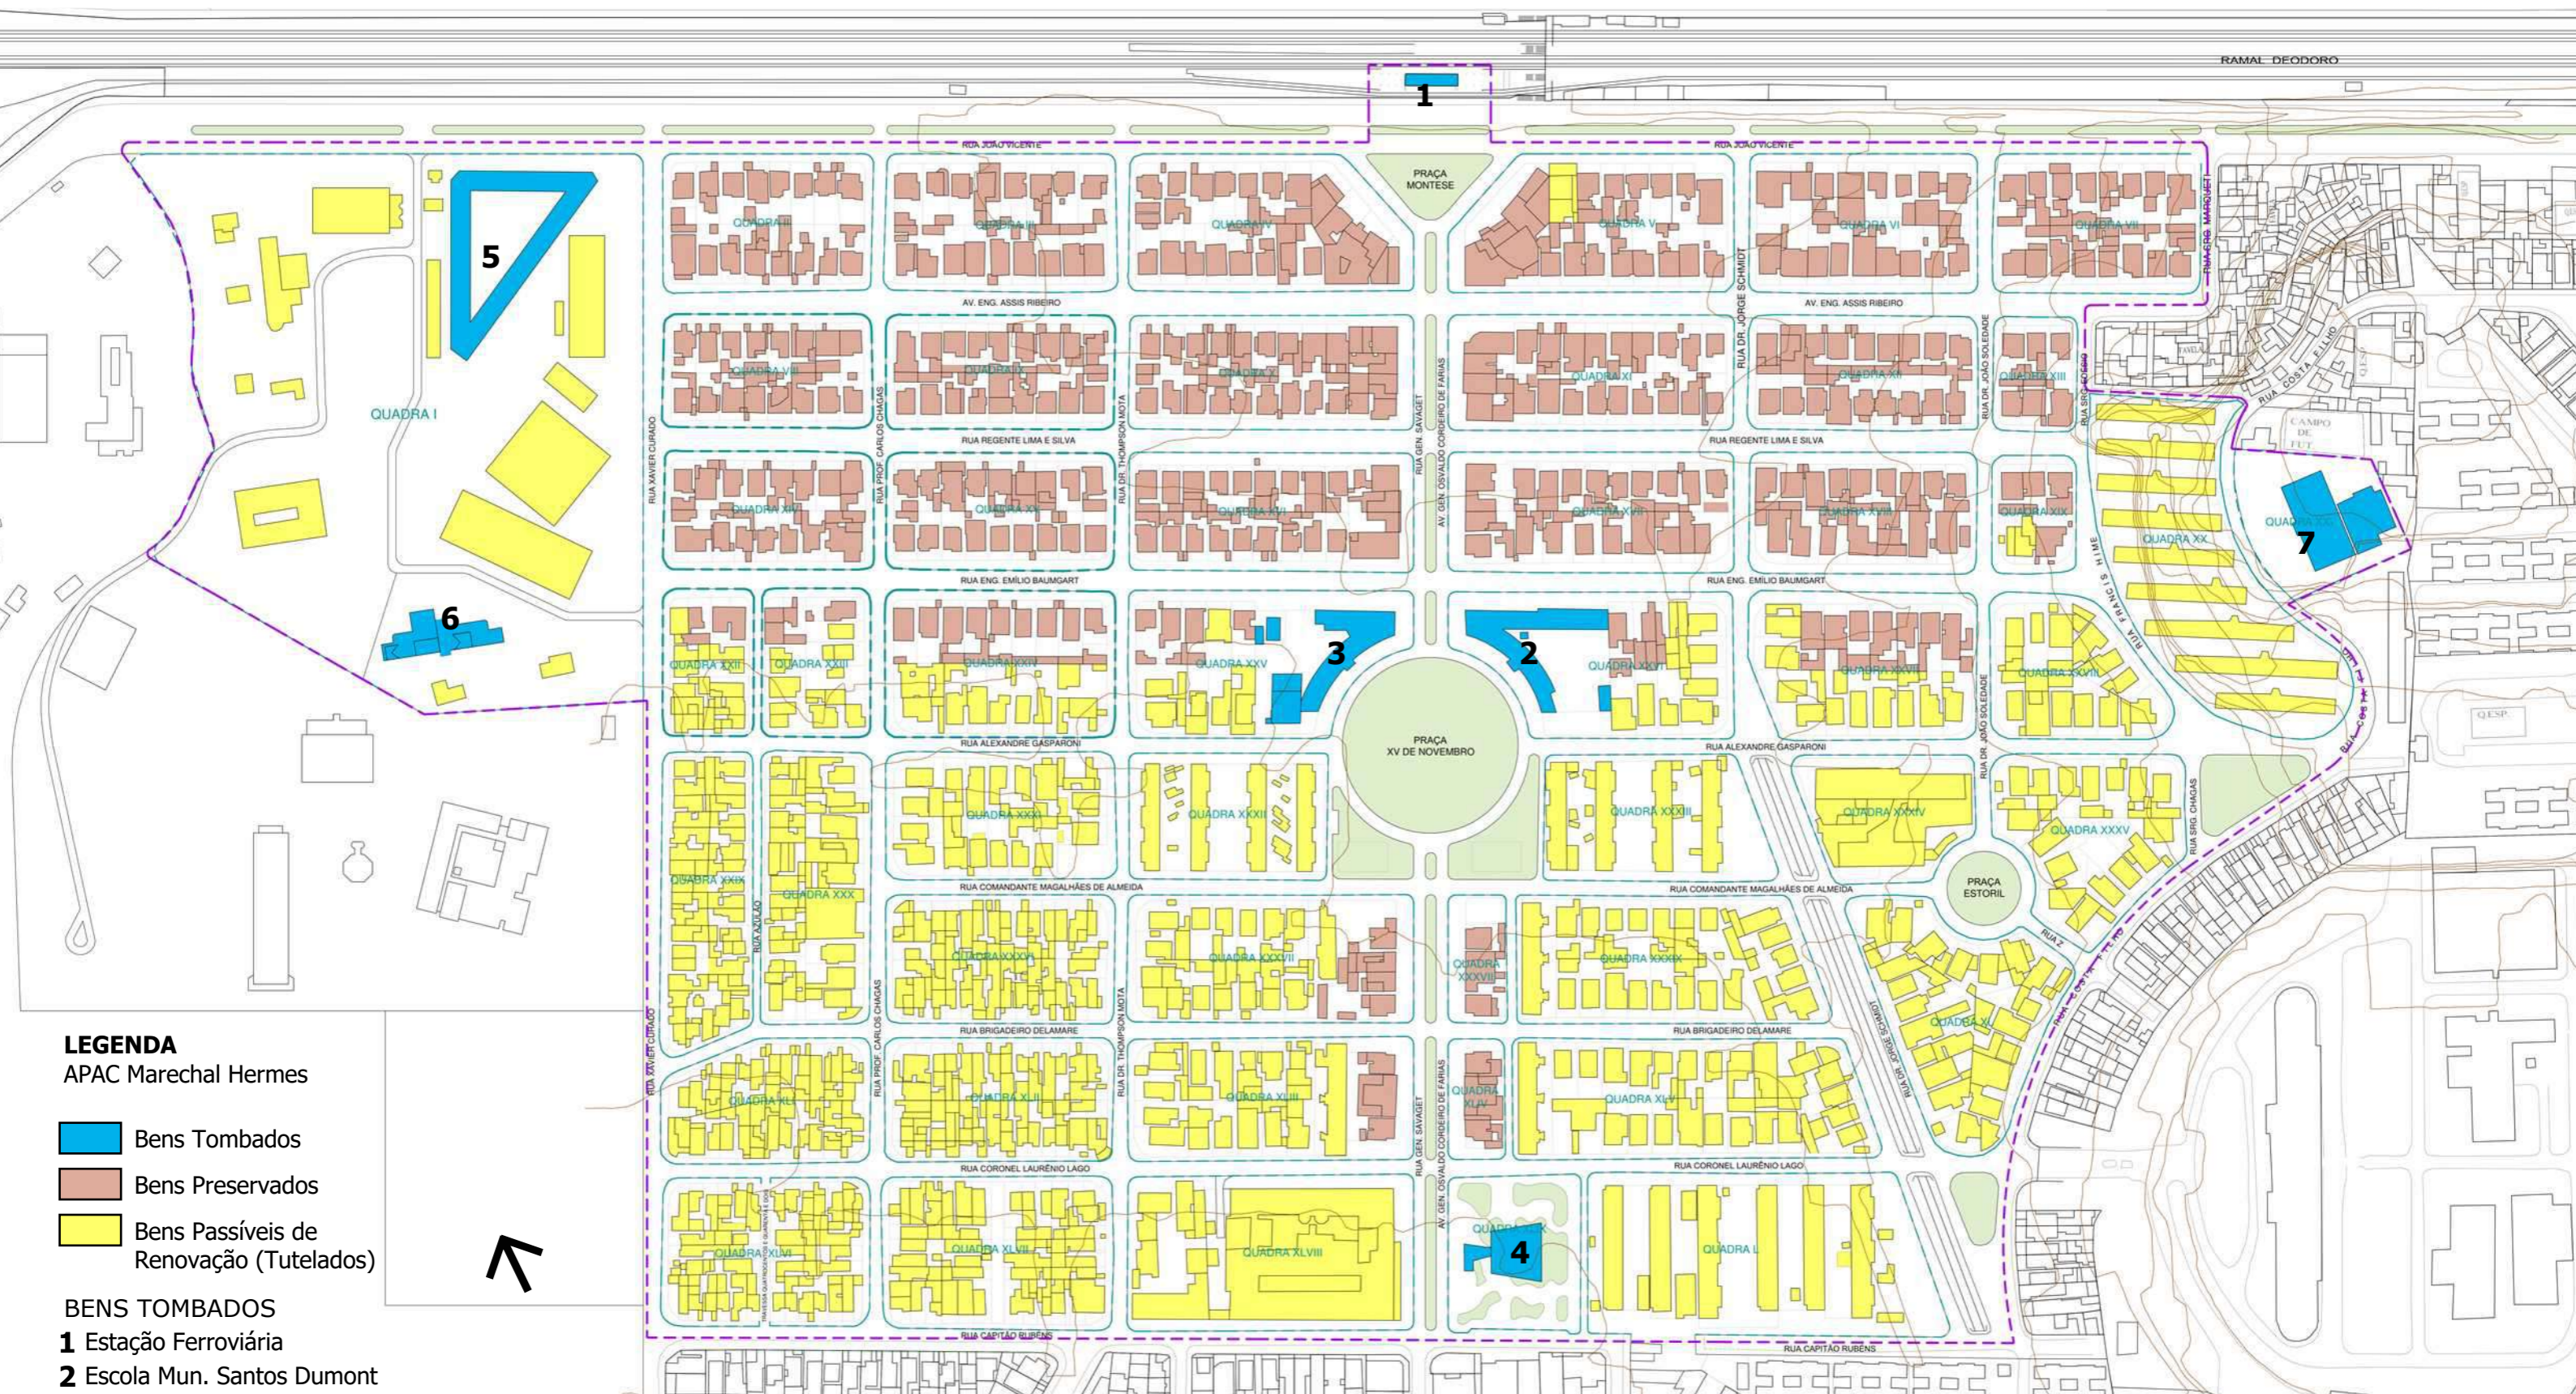
Mapa 1 - APAC e os bens patrimoniais por classificação

Posteriormente foram feitos levantamentos de campo através de fotografias, mapas e entrevistas buscando o entendimento da APAC como um todo, resultando em um mapa com as categorias das edificações, tombadas, preservadas, passíveis de renovação (tutelados), além da identificação patrimônios imateriais e culturais. O mapa ficou dividido com quatro tipos de quadras: preservadas, tombadas, passíveis de renovação e mistas. Aliado a isso pesquisas sobre a região, coletando as informações existentes do bairro.

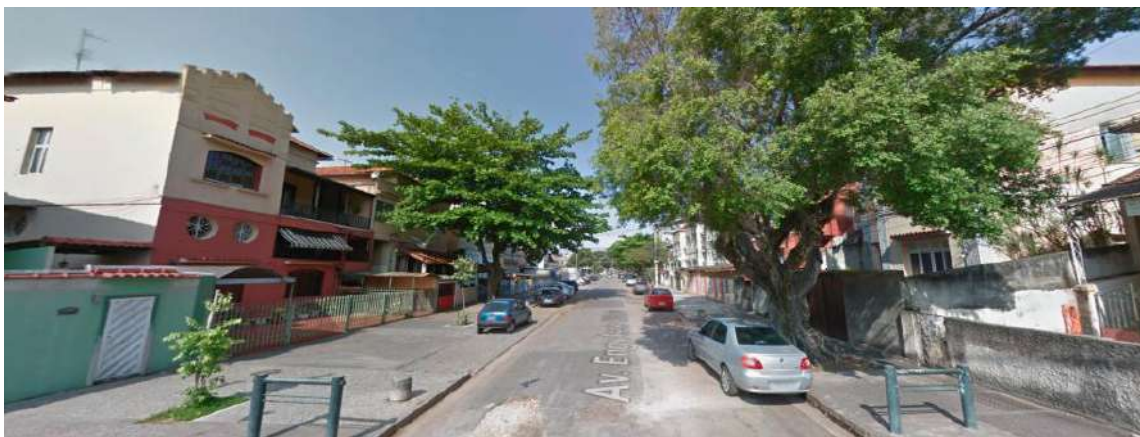
Figura 18 - Bens Preservados e seu entorno - Av. Eng. Assis Ribeiro

A falta de conservação dos imóveis se deve principalmente pela falta de manutenção nos mesmos ou a falta de uso, um dos principais contribuintes a degradação do patrimônio. O objetivo é de proporcionar aos proprietários e usuário do Bairro as diretrizes que visam sua preservação.

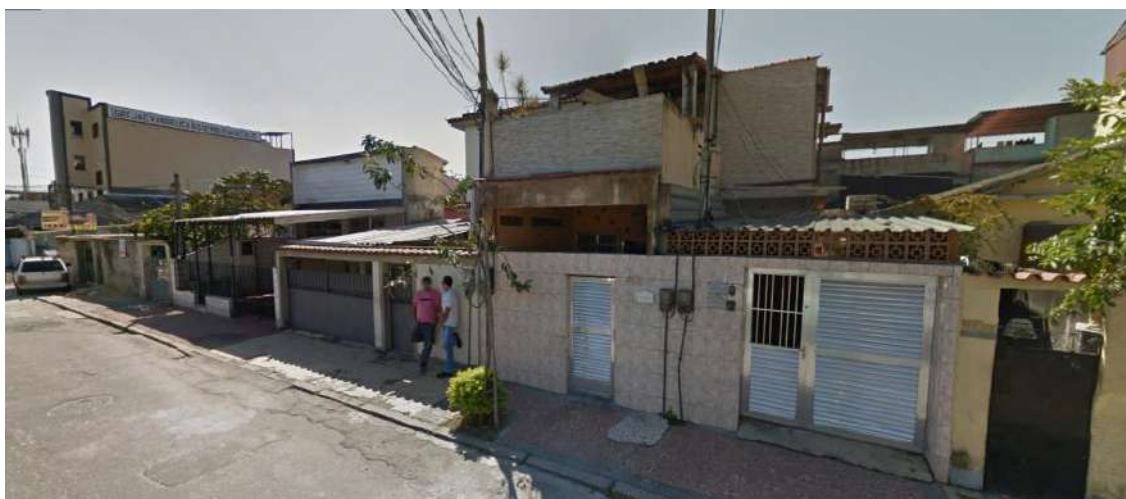
Figura 19 - Bens Tutelados na Rua Brigadeiro Delamare

As edificações tuteladas são classificadas assim, por fazerem parte do conjunto arquitetônico e da ambiência urbana, mas que possuem um grau de descaracterização arquitetônico maior em relações as outras edificações pertencentes ao mesmo conjunto, sem nenhum padrão de repetição, conforme as figuras abaixo.

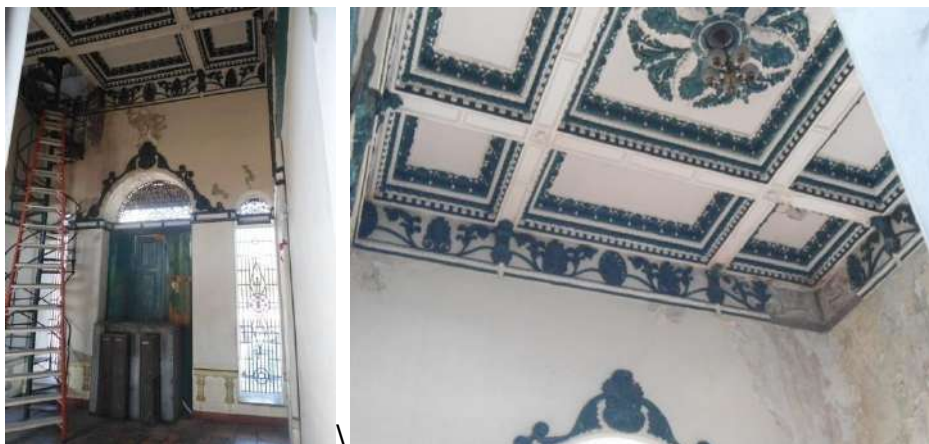
Figura 28 - Interior da Estação Ferroviária

Interiormente a edificação é caracterizada por detalhes em ornamentos pretos, não sendo possível identificar qual tipo de material, paredes brancas e azulejaria detalhada de origem alemã e belga, verificado na figura 29 a seguir:

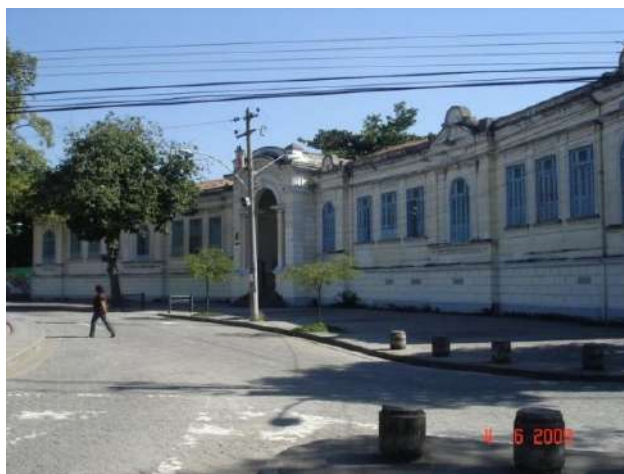
Figura 32 - Escola Municipal Evangelina Duarte Batista

A edificação é um exemplar da arquitetura eclética de linhas neoclássicas. A volumetria apresenta um apuro formal nas três fachadas, com clareza, ordem e simetria. As decorações das janelas com verga reta e arco pleno, com bordas em detalhes florais complementam a fachada monumental.

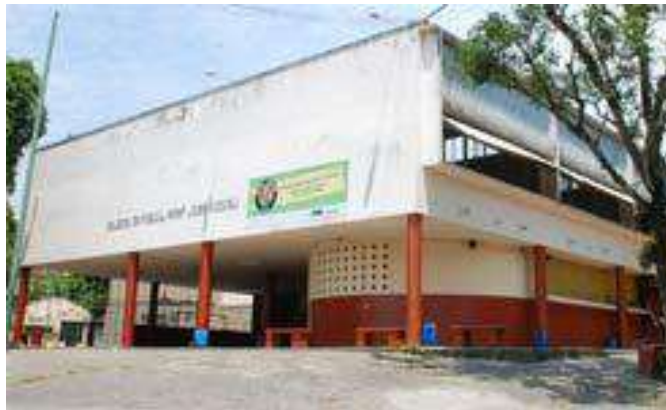
Figura 34 - Colégio Estadual Professor José Accioli

Integra o relevante conjunto de exemplares modernistas da Cidade do Rio de Janeiro. "Flutua" sobre um platô de cinco metros acima do nível da rua, liberando o solo, pela presença dos pilotis, e garantindo a integração do exterior com o interior com elementos marcantes do modernismo como: elementos vazados, cobertura com shed e brises.

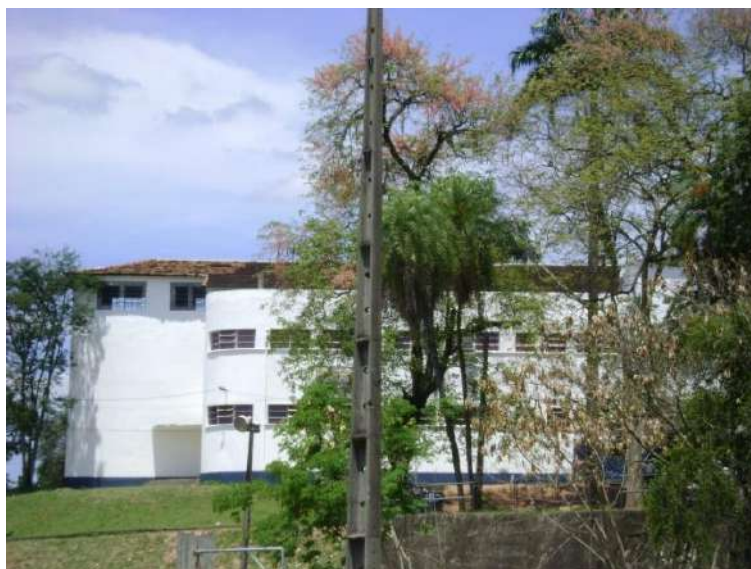
Figura 37 - Escola Estadual de Ensino Fundamental Visconde de Mauá

A volumetria é composta por blocos geométricos em diversos planos, proporcionais. Nas fachadas prevalecem os cheios sobre os vazios, não há muitos elementos decorativos, a forma é mais valorizada nessa edificação. É um volume com cores claras, todo homogêneo com aberturas retilíneas.

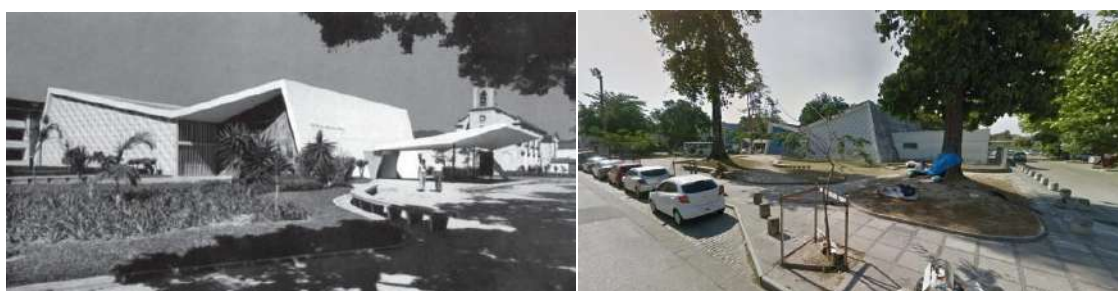
Figura 38 - Paisagismo do Teatro Armando Gonzaga

Os jardins do Teatro Armando Gonzaga foram projetados por Burle Marx, um dos maiores paisagistas do Brasil. Sofreu uma restauração na época do Rio-Cidade, porém encontra-se mal conservado. Apenas as árvores de grande porte estão com qualidade melhor, as zonas que deveriam ser com forração vegetal (figura abaixo) hoje são grandes manchas de solo descoberto (terra batida).

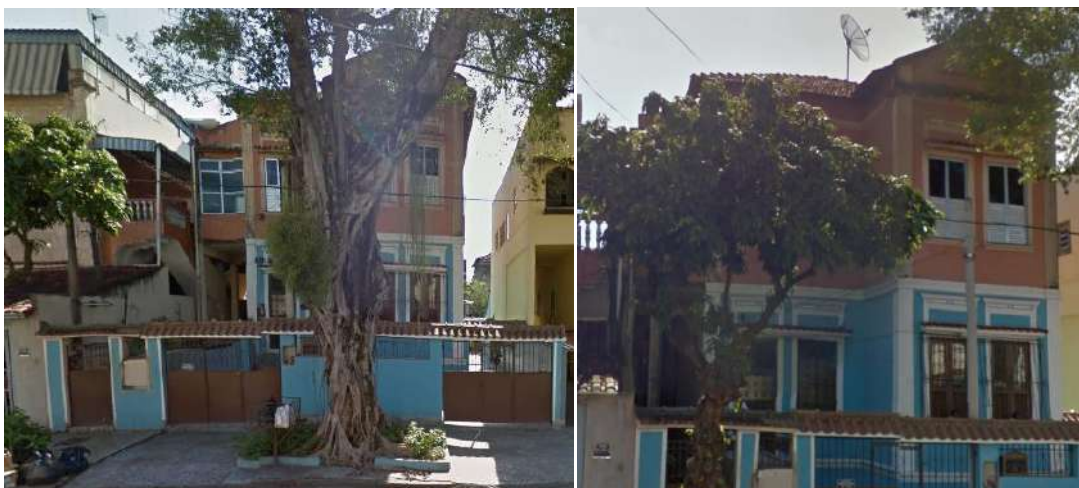
Figura 46 - Edificação nº 742 da Av. Eng. Assis Ribeiro

Com relação aos revestimentos e esquadrias, as edificações que apresentam elementos metálicos, pedras, cerâmicas, são as que sofreram alguma intervenção, por menor que seja. Exemplo de edificação que sofreu alteração na esquadria, mas que houve alguma tentativa de conservação das características arquitetônicas é a casa nº 742, na Av. Eng. Assis Ribeiro (figura 46).

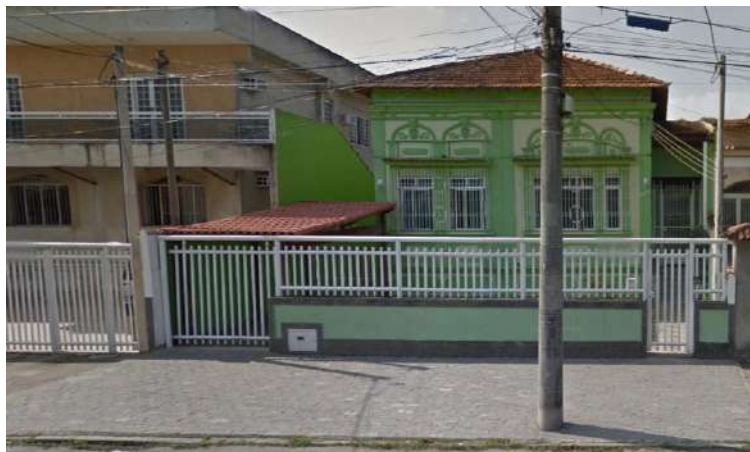
Figura 47 - Edificação nº 630 da Av. Eng. Assis Ribeiro

Quanto ao aspecto urbano às edificações voltadas para o interior da APAC são residenciais, as voltadas para ruas de maior fluxo, comerciais ou institucionais. A incidência de jardins nas edificações é pouca. As calçadas que possuem melhor estado de conservação, são as que sofreram alguma intervenção do poder público, como o Rio-Cidade, as que possuem pavimentação cerâmica, são em frente as casas que também sofreram alguma intervenção, devido aos moradores que se preocupam com o espaço público e se apropriam do mesmo, como a nº 630 da Av. Eng. Assis Ribeiro (figura 47).

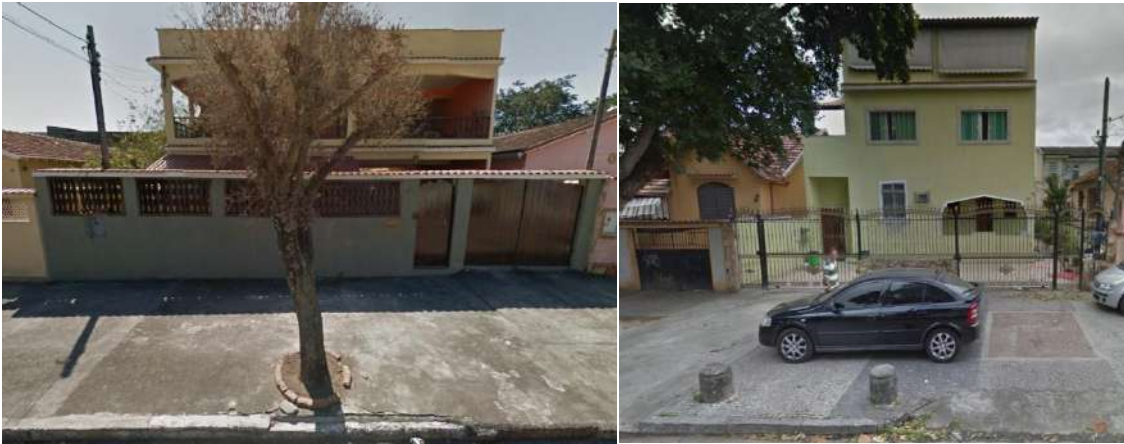
Figura 49 - Edificações nº 118 e nº 446 da Av. Engº. Emílio Baumgart

As edificações em foco são as preservadas, ainda assim, dentro das vinte e oito quadras analisadas há incidência de edificações que destoam-se totalmente do conjunto urbano, ainda assim, caracterizadas como preservadas, pela ausência de fiscalização ou desconhecimento, como o caso da casa nº. 570 na Av. Eng. Assis Ribeiro, da casa nº. 19 da Rua Regente Lima e Silva (figura 48), e das casas nº. 118 e nº. 446 da Av. Engº. Emílio Baumgart (figura 49).

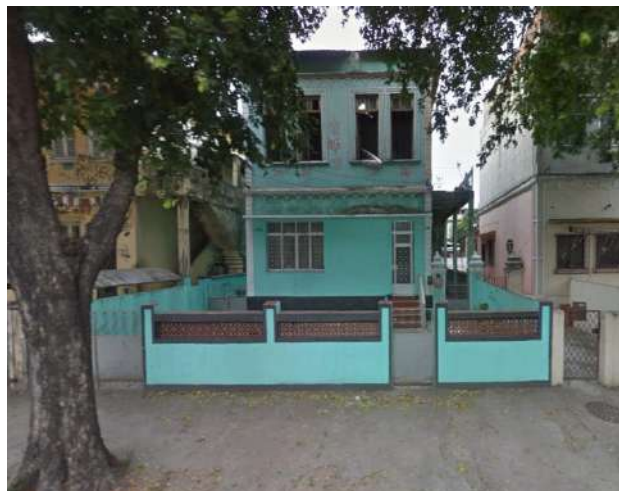
Figura 50 - Edificação nº 1733 da Rua João Vicente

Muitas edificações integradas estão “maquiadas”, com elementos que imitam os originais e são mimetizadas dentro do conjunto urbano. Os descaracterizados não possuem elementos antigos, ornamentos, elementos singulares, nenhuma marca de historicidade e a maioria delas o segundo pavimento não possui uso, este, com mais características históricas com estado de conservação crítico, conforme a nº 1733 da Rua João Vicente (figura 50).

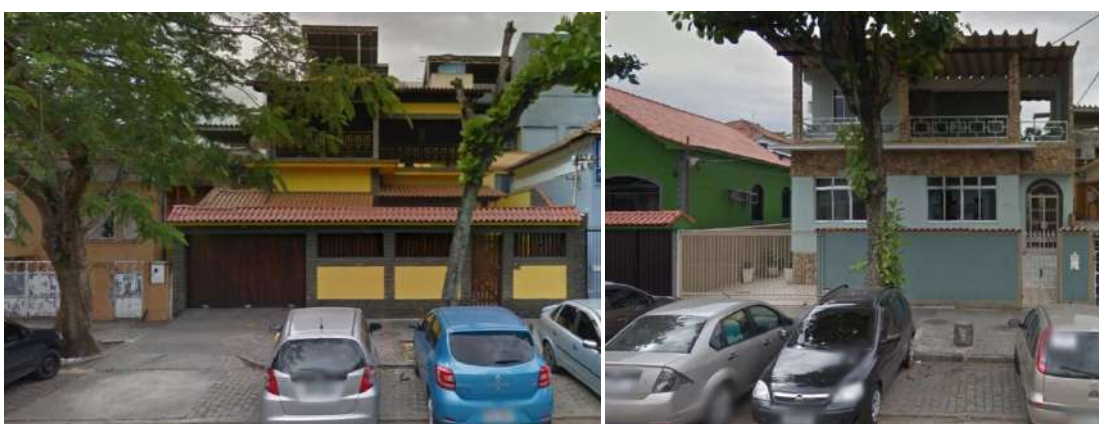
Figura 51 - Edificações nº 396 e nº 420 da Rua Regente Lima e Silva

Há edificações preservadas, que possuem um grau de descaracterização tão grande, que são irreversíveis de voltar ao estado original, muitas vezes devido a reformas e alterações consideráveis, que demonstram o conhecimento da APAC e a ausência de fiscalização. No atual estado essas edificações deveriam ser consideradas como tuteladas e não preservadas, pois estão conservadas, porém com a perda total de suas características originais, como é o caso das edificações nº. 396 e nº 420 da Rua Regente Lima e Silva (figura 51), das nº 107 e nº 195 também da Rua Regente Lima e Silva (figura 52) e da edificação nº 433 da Av. Engº. Assis Ribeiro (figura 53).

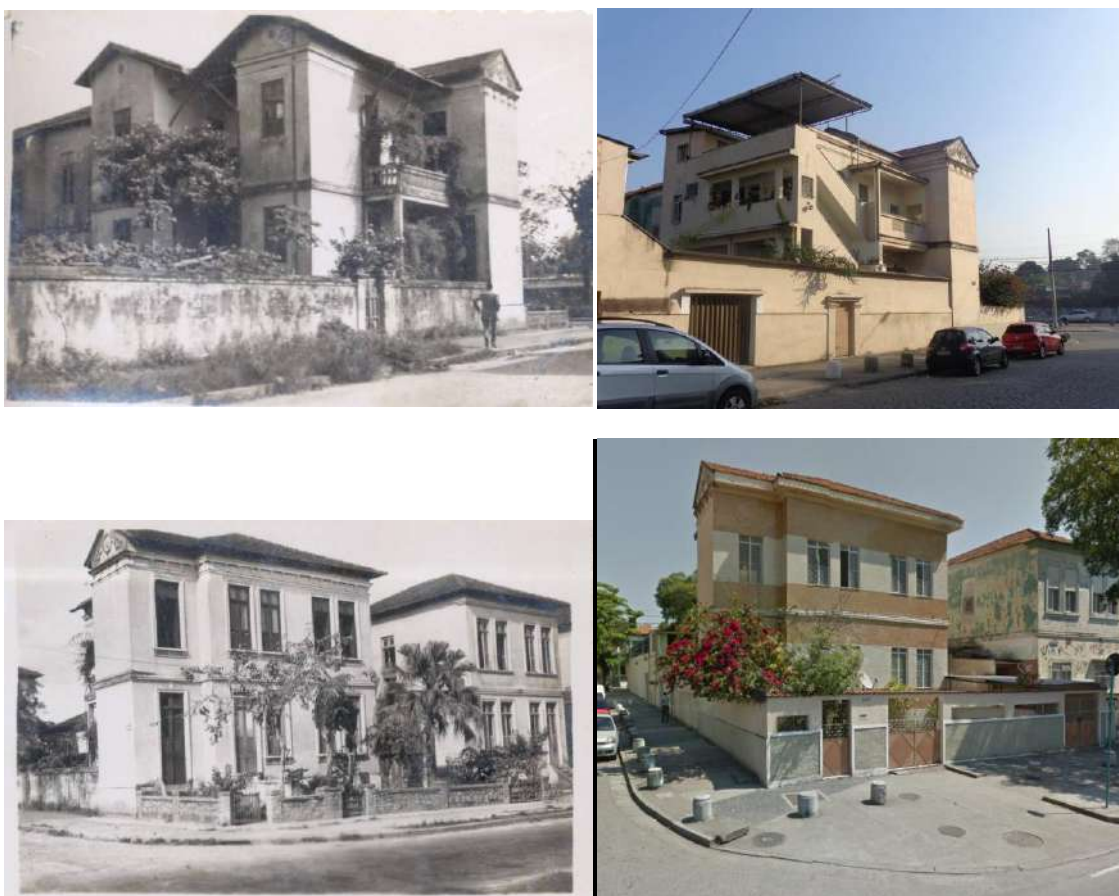
Figura 54 - Imóvel de esquina com as Ruas João Vicente e Dr. João Soledade

Outras edificações foram modificadas brutalmente em sua volumetria, na configuração espacial com mudança na forma realmente, isso pode ser verificado na figuras 54 a seguir, imóvel que possuía as principais características dos sobrados originais, que faz parte dos lotes da vila proletária.

Nas imagens acima pode ser verificado como o grau de descaracterização de uma edificação altera o conjunto urbano, permanecendo somente algumas características formais. Foi facilmente identificado esse conjunto devido à terceira edificação da esquerda para a direita que possui uma configuração arquitetônica totalmente diferente das demais.

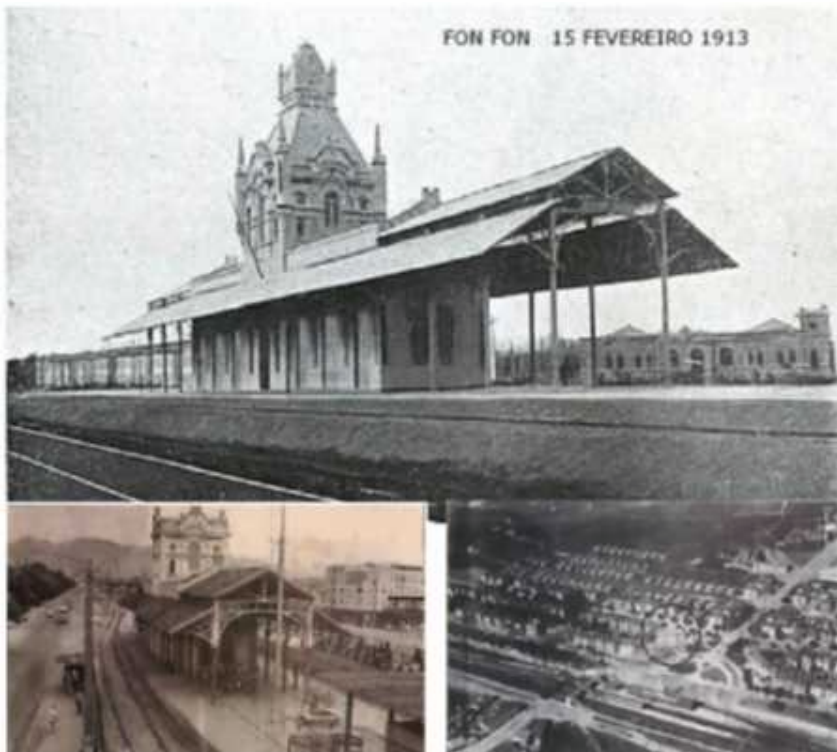
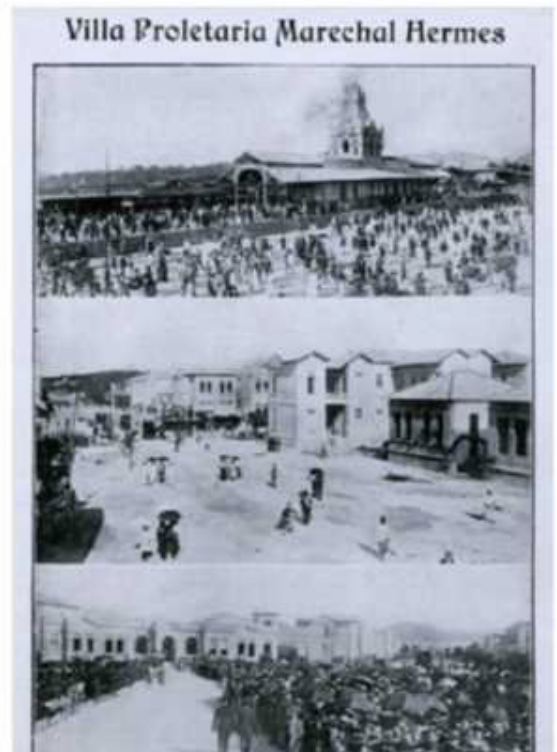
A estação ferroviária de Marechal Hermes e a morfologia do bairro quando de sua inauguração - 1913.

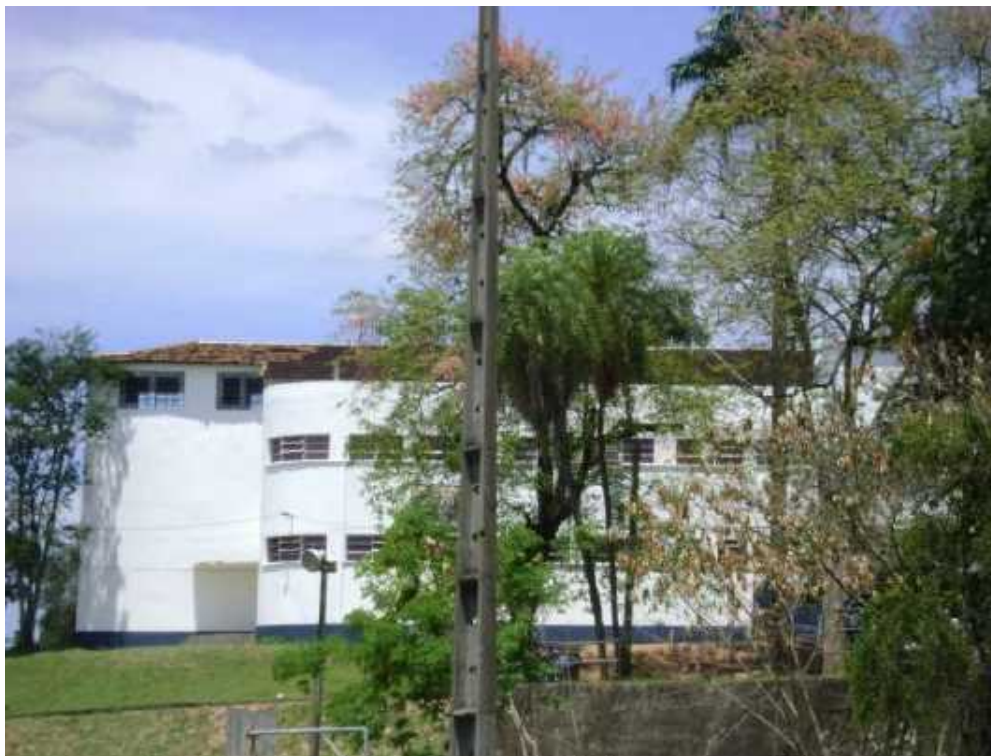
2012

Inaugurado em 1934 possui uma linguagem próxima ao racionalismo modernista, devido às formas retas e geométricas. A volumetria é composta por blocos geométricos em diversos planos, proporcionais. Nas fachadas prevalecem os cheios sobre os vazios, não há muitos elementos decorativos, a forma é mais valorizada nessa edificação. É um volume com cores claras, todo homogêneo com aberturas retilíneas.

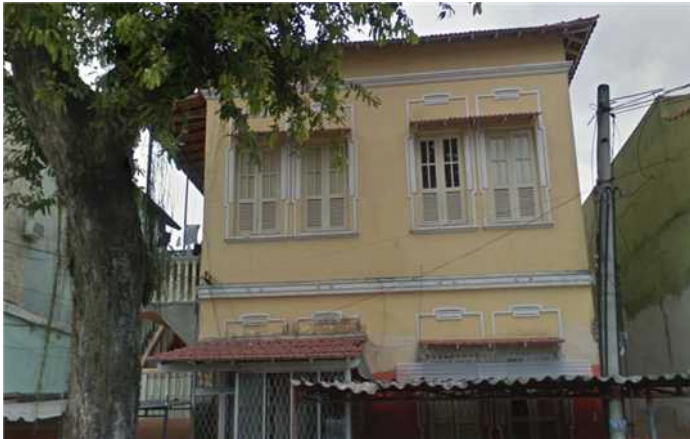
Pintura com tons pastéis, mais próximo do original.

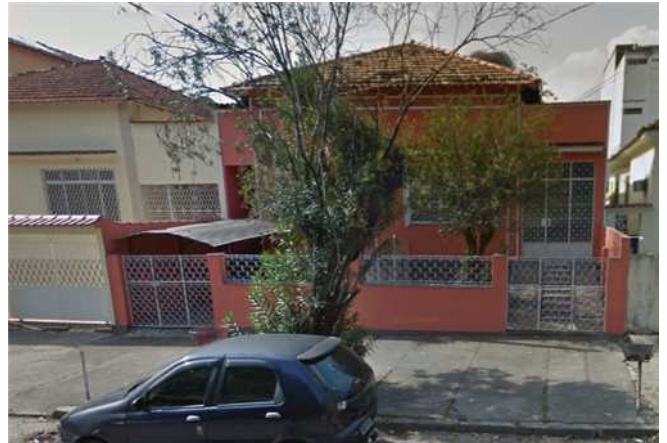
Pintura com tons fortes, destoando do conjunto.

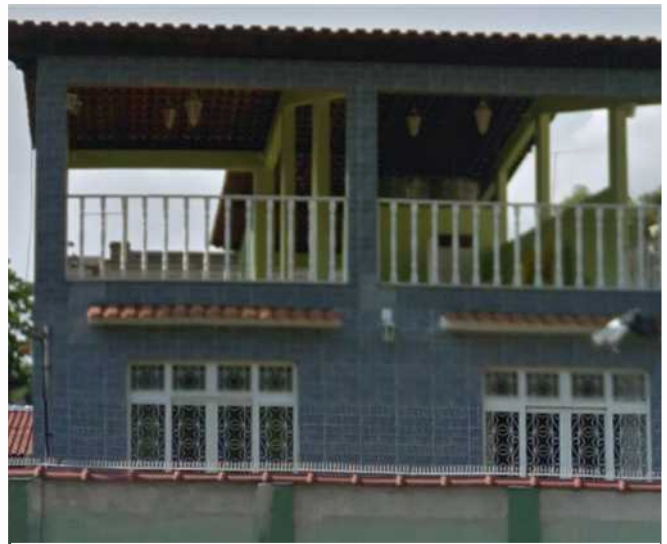
Revestimento cerâmico com tons escuros e paginação errada.

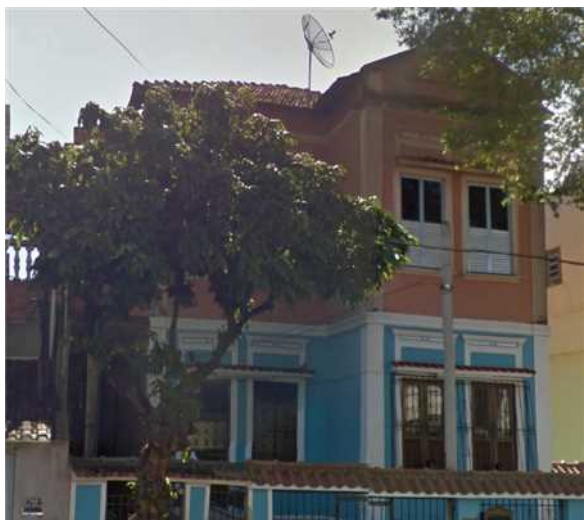
Tentar manter as esquadrias originais.

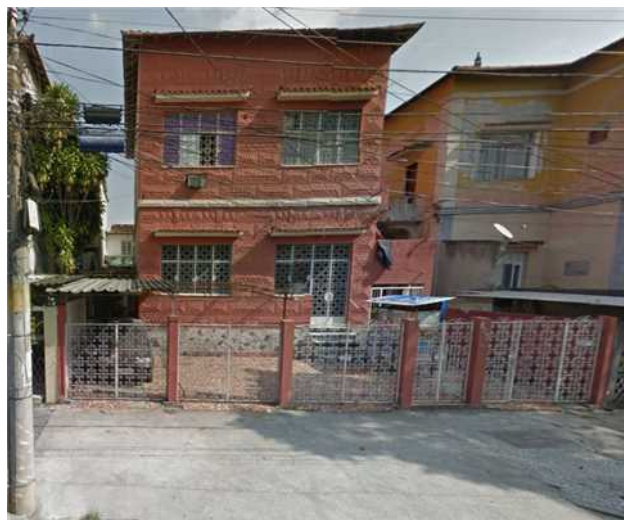
Substituir por metálicas alterando o tamanho e a forma dos vãos.

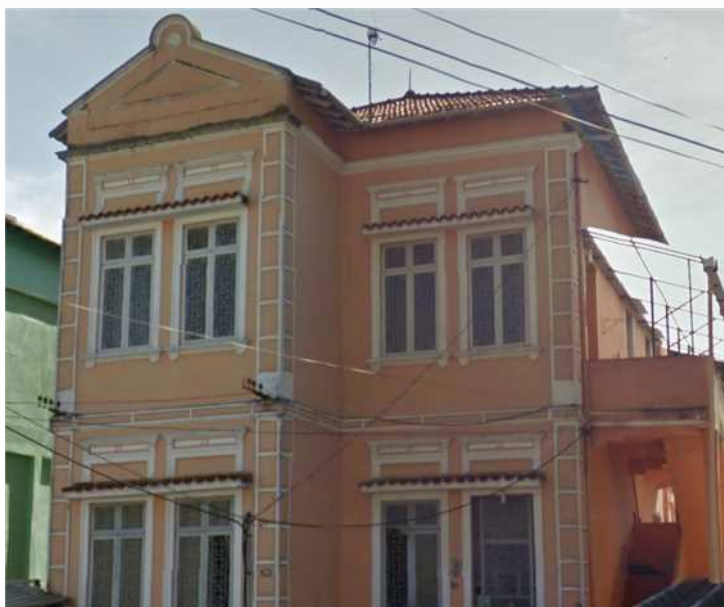
Manter os ornamentos que fazem parte das características originais dos imóveis.

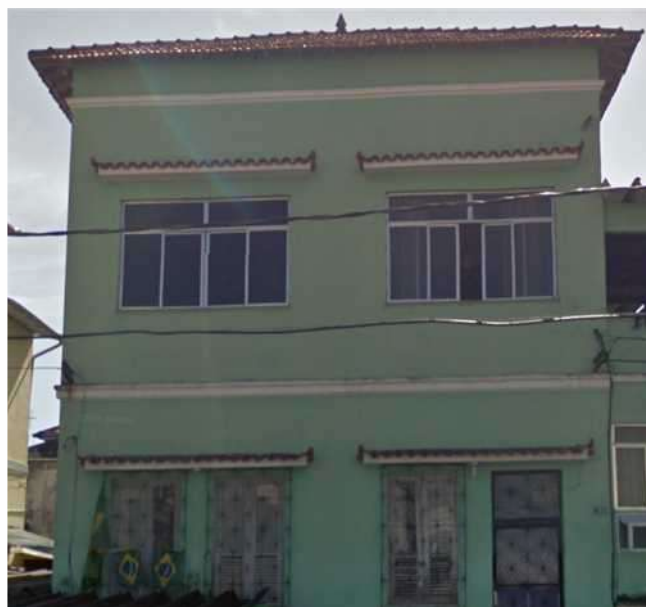
Retirar os elementos decorativos, que ocasiona na descaracterização da edificação preservada.

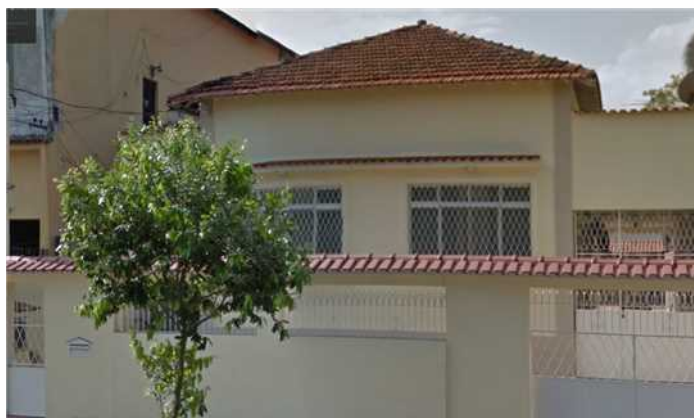
Manter as grades pintadas, evitando a ferrugem e deterioração da estrutura.

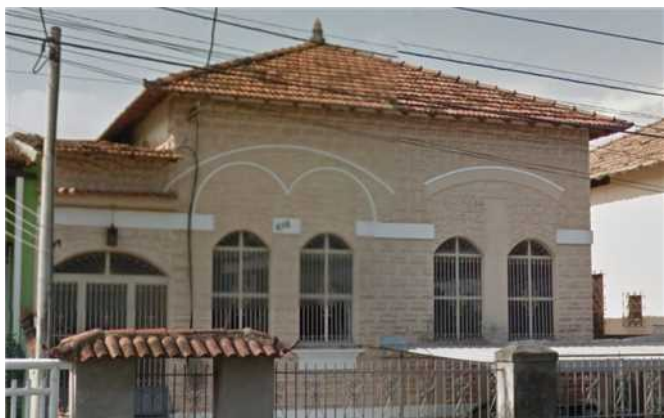
Tentar manter as coberturas originalmente, de cerâmica.

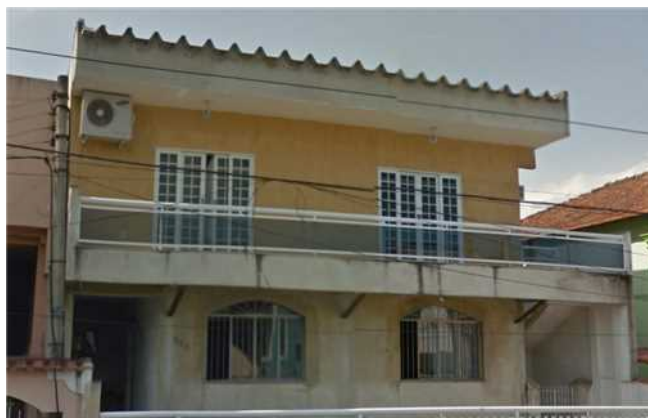
Substituir as peças cerâmicas por metálicas ou fibrocimento que descaracteriza a edificação.

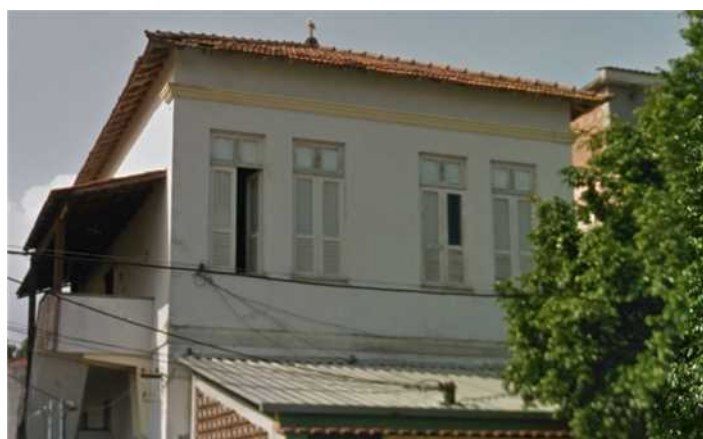
Fiações e instalações aparentes nas fachadas, interferindo no imóvel preservado.

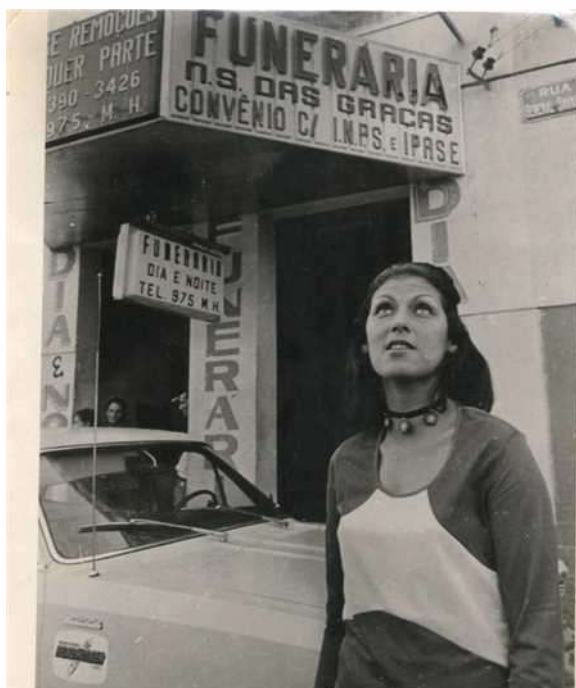
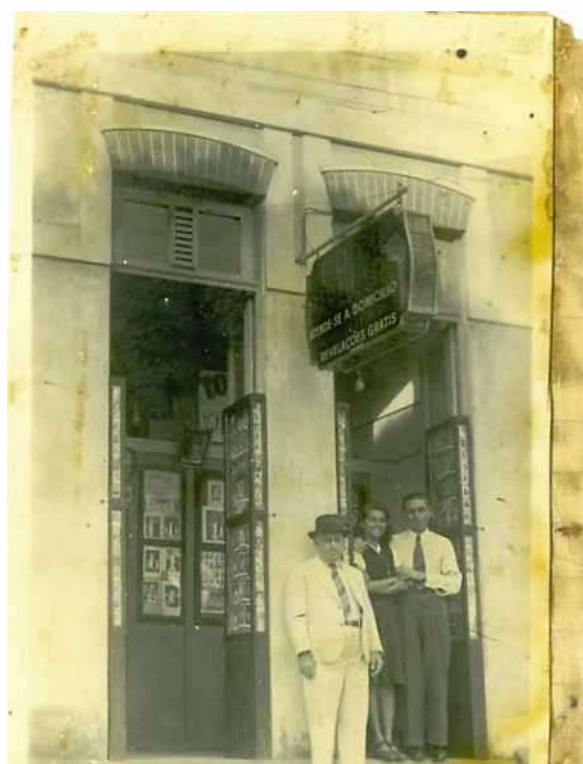
Exemplos de letreiros dos imóveis da APAC de Marechal Hermes na época da formação do bairro, posicionados entre os vãos das portas, perpendicularmente as fachadas.

Há um número significativo de letreiros e anúncios nos imóveis de Marechal Hermes, principalmente os comerciais, interrompem a visão das fachadas, descaracterizando-as. Para preservação das características das fachadas e manutenção da publicidade é necessário que esses se encontrem de forma aliada, como em construções antigas que os anúncios ficavam vinculados aos revestimentos.

Os anúncios e letreiros devem ser instalados de forma harmoniosa com o entorno onde o imóvel se situa, se a edificação estiver inserida entre outras, de características diferentes, os imóveis vizinhos devem estar com seus letreiros adequados para não prejudicar a visibilidade do imóvel preservado.

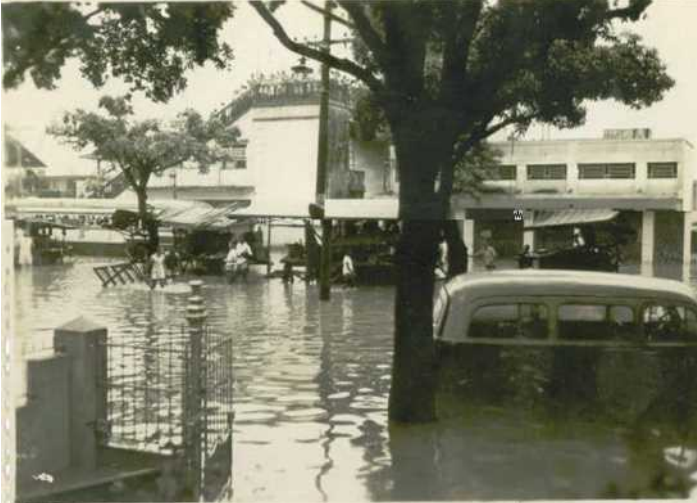
Enchente anos 60

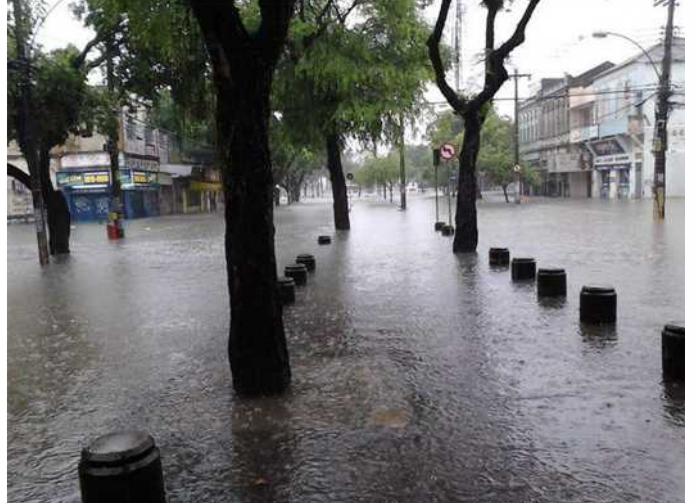
Enchente atualmente
