Universidade Federal do Rio de Janeiro

**Educação, reconhecimento e cidadania. Cartilha de Orientações para a  
Preservação do Patrimônio de Marechal Hermes, RJ**

Dissertação de Mestrado Profissional em Projeto e Patrimônio apresentada ao Programa de Pós-graduação em Arquitetura, Faculdade de Arquitetura e Urbanismo, da Universidade Federal do Rio de Janeiro, como parte dos requisitos necessários à obtenção do título de Mestre em Projeto e Patrimônio.

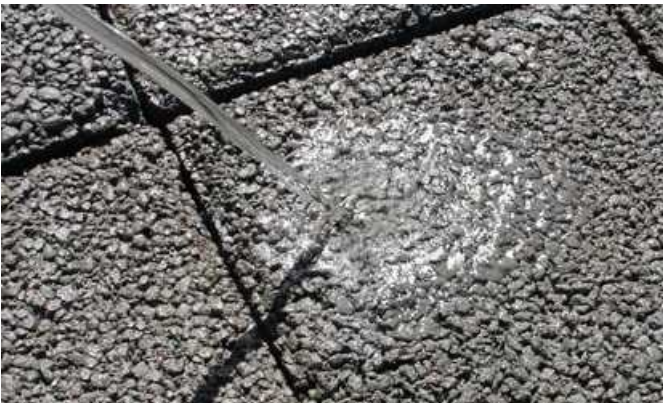
Concreto poroso

- Utilização de pavimentos permeáveis como pisos intertravados drenantes para pavimentação dos lotes;
- Criação de jardins que auxiliam na infiltração da água no solo com pequenas depressões de terra onde os fluxos de água se acumulam, formando poças que gradativamente vão se infiltrando no solo;
- Criação de reservatórios de lote com volume de  $1\text{m}^3$ , para o armazenamento das águas da chuva, tanto de residências quanto de comércios existentes, que podem ser usadas na rega dos jardins, lavagem das calçadas, lavagem dos carros etc.

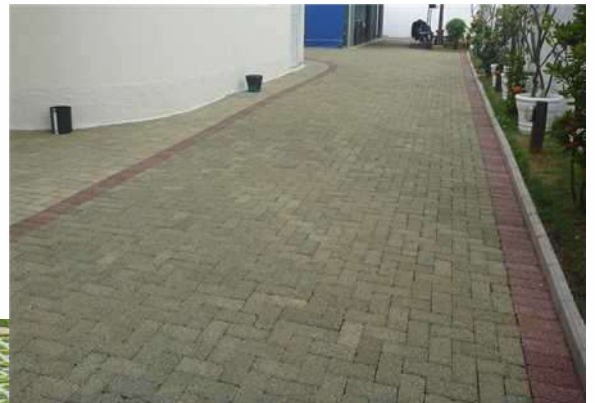
Pisos intertravados drenantes

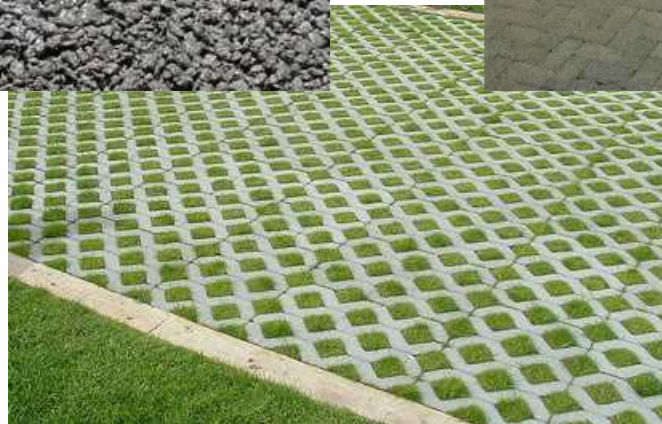
Piso de concreto com grama

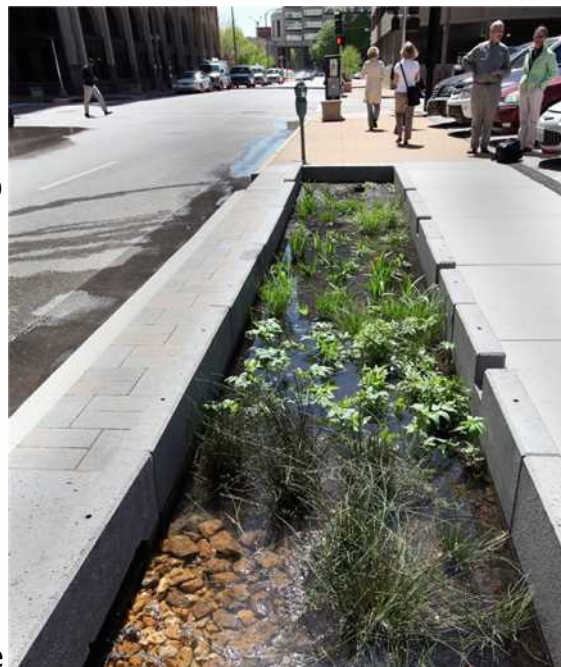
- Retirada da pavimentação existente;
- Escavação da vala onde será feito o jardim;
- Instalação de barreiras ao redor da área (paredes do jardim);
- Preenchimento da estrutura com solo;
- Preenchimento com uma camada de brita (~30cm);
- Preenchimento com uma camada de areia (~10cm);
- Preparação do solo para recebimento do jardim;
- Plantio da vegetação e trabalhos de jardinagem.

Exemplo de Jardim Drenante

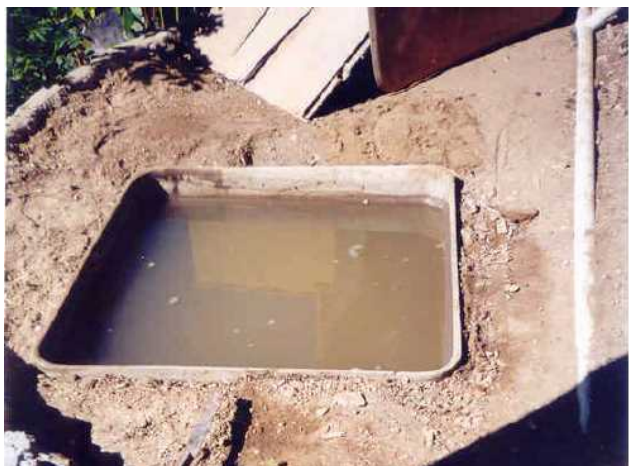
- Escavação da área a receber o reservatório;
  - Colocação do reservatório.
- Ainda, para o esvaziamento por completo, é importante ligá-lo na rede de águas pluviais do sistema público de drenagem.

Exemplo de Reservatório do lote

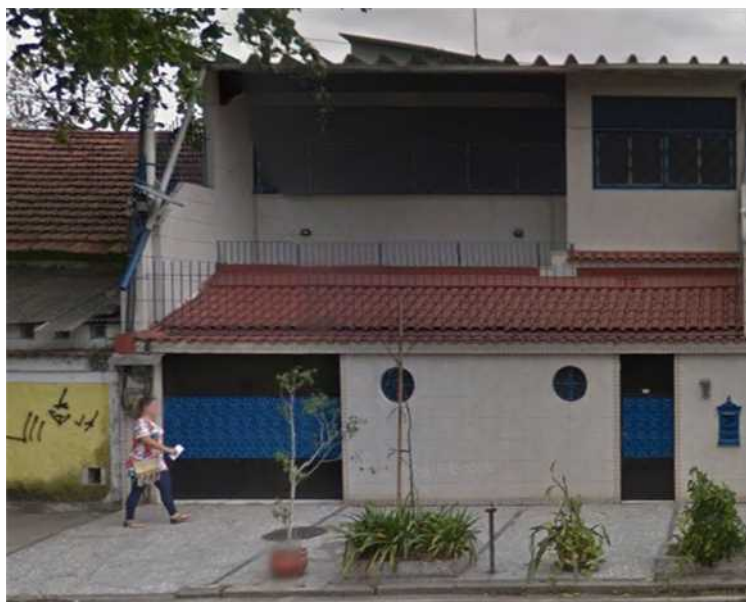
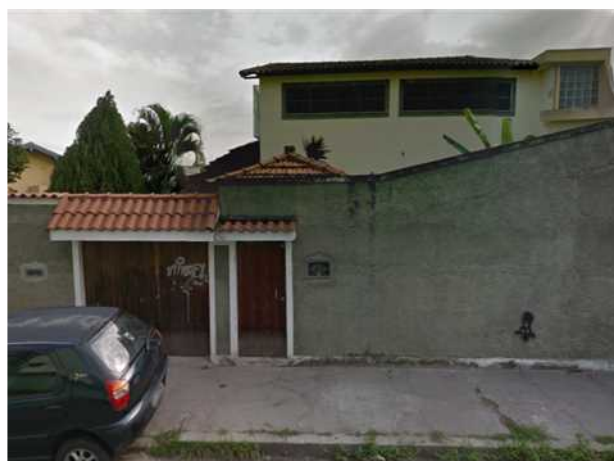
Edificações que perderam suas características originais.

Os imóveis tutelados fazem parte do conjunto urbano, descaracterizando-o totalmente quanto se distanciam mais das características dos bens preservados e tutelados.

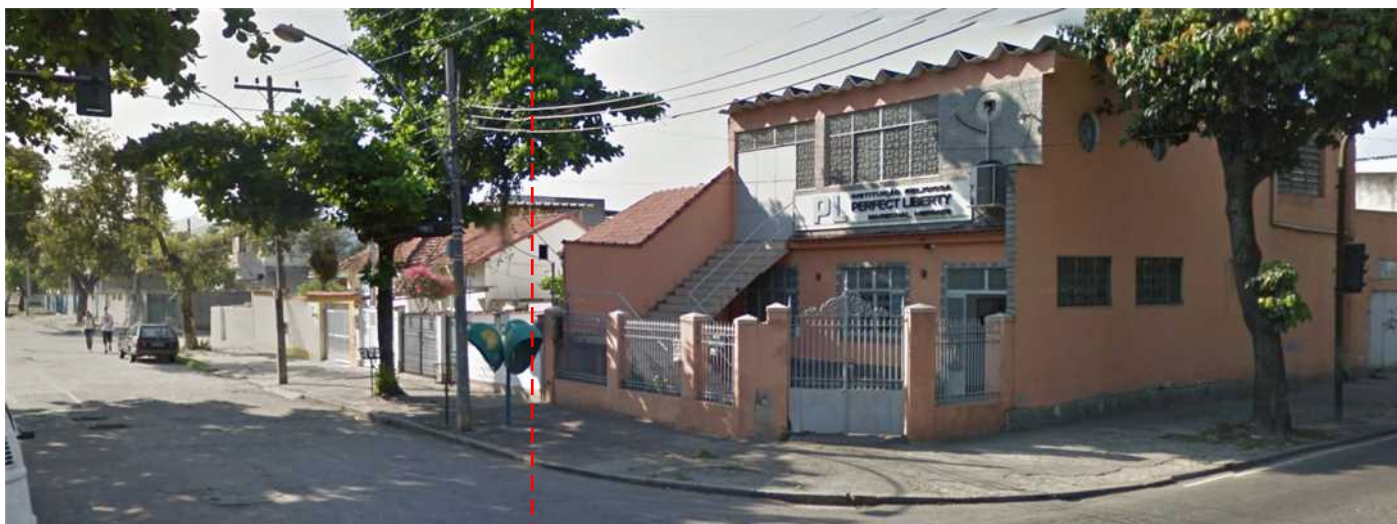
### *Rua Engº. Emílio Baumgart*

Conjunto de imóveis preservados

Imóvel Tutelado

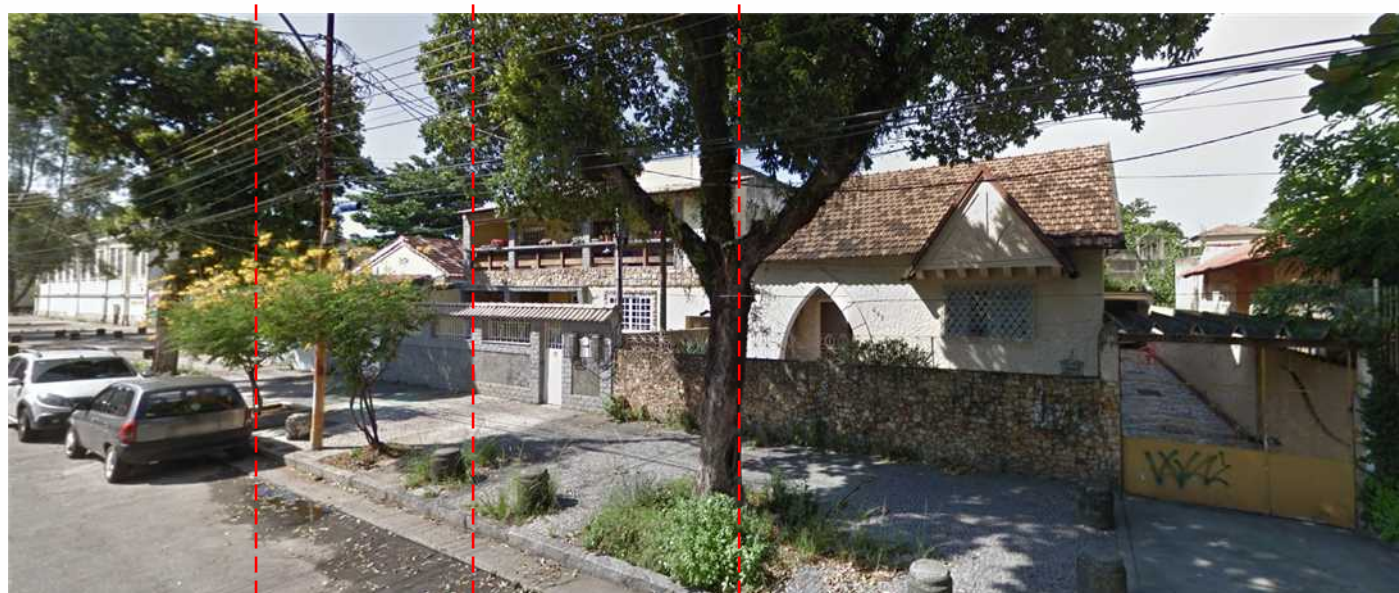
### Rua Engº. Emílio Baumgart

Imóvel  
Tombado

Imóvel  
Preservado

Imóvel  
Tutelado

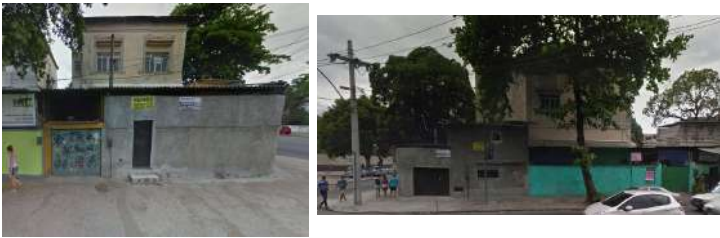
Ficha nº.	1		Imagem da edificação			
Quadra	II

Nº	1755					
Localização	Rua João Vicente					
<b>1</b>	<b>Parâmetros edifícios de levantamento</b>					<b>Estado de Conservação</b>

1.1	Tipo	Descaracterizado	Integrado	Acabado	Esqueleto	Ruim
1.2	Atura (gabarito)	1 pav.	2 pav.	3 pav.	4 pav.	-----
1.3	Cromática	Cores claras		Cores vivas		-----

2.2.3	Mobiliário Urbano	Poste	Lixeira	Banca de Jornal	Frades	Bom
2.2.4	Apropriações	Ambulantes	Mesas	Moradores de Rua	Feira	-----
2.2.5	Arborização	<b>Interferência na edificação</b>				Ruim
		Sim		Não		
		<b>Reforço no alinhamento</b>				
		Sim		Não		
		<b>Reforço por:</b>				
		Forma	Tamanho	Espécie	Espaçamento	
<b>Estado Fitossanitário</b>						
Bom			Ruim			
<b>Resultado Estado de Conservação</b>			<b>Ruim</b>

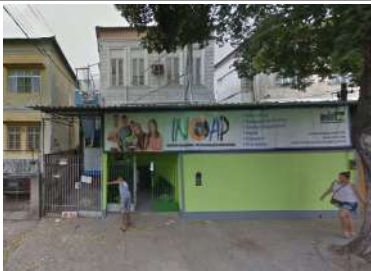
Ficha nº.	2		<b>Imagem da edificação</b>			
Quadra	II

Nº	1751					
Localização	Rua João Vicente					
<b>1</b>	<b>Parâmetros edifícios de levantamento</b>					<b>Estado de Conservação</b>

1.1	Tipo	Descaracterizado	Integrado	Acabado	Esqueleto	Bom
1.2	Atura (gabarito)	1 pav.	2 pav.	3 pav.	4 pav.	-----
1.3	Cromática	Cores claras		Cores vivas		-----

2.2.3	Mobiliário Urbano	Poste	Lixeira	Banca de Jornal	Frades	-----
2.2.4	Apropriações	Ambulantes	Mesas	Moradores de Rua	Feira	-----
2.2.5	Arborização	<b>Interferência na edificação</b>				Ruim
		Sim		Não		
		<b>Reforço no alinhamento</b>				
		Sim		Não		
		<b>Reforço por:</b>				
		Forma	Tamanho	Espécie	Espaçamento	
<b>Estado Fitossanitário</b>						
Bom			Ruim			
<b>Resultado Estado de Conservação</b>			<b>Ruim</b>

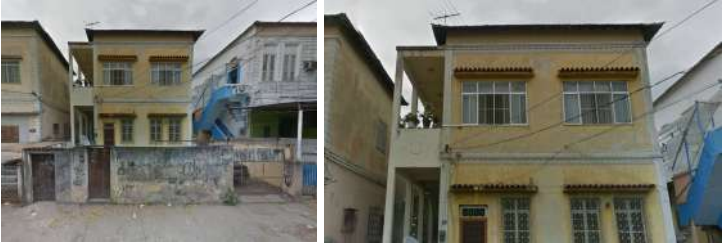
Ficha nº.	3		<b>Imagem da edificação</b>			
Quadra	II

Nº	1745					
Localização	Rua João Vicente					
<b>1</b>	<b>Parâmetros edifícios de levantamento</b>					<b>Estado de Conservação</b>

1.1	<b>Tipo</b>	Descaracterizado	Integrado	Acabado	Esqueleto	Ruim
1.2	<b>Atura (gabarito)</b>	1 pav.	2 pav.	3 pav.	4 pav.	----
1.3	<b>Cromática</b>	Cores claras		Cores vivas		----

2.2.3	<b>Mobiliário Urbano</b>	Poste	Lixeira	Banca de Jornal	Frades	----
2.2.4	<b>Apropriações</b>	Ambulantes	Mesas	Moradores de Rua	Feira	----
2.2.5	<b>Arborização</b>	<b>Interferência na edificação</b>				----
		Sim		Não		
		<b>Reforço no alinhamento</b>				
		Sim		Não		
		<b>Reforço por:</b>				
		Forma	Tamanho	Espécie	Espaçamento	
		<b>Estado Fitossanitário</b>				
Bom		Ruim				
<b>Resultado Estado de Conservação</b>			<b>Ruim</b>

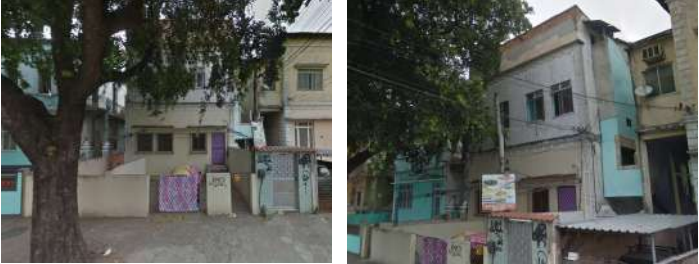
Ficha nº.	5		<b>Imagem da edificação</b>			
Quadra	II

Nº	1737					
Localização	Rua João Vicente					
<b>1</b>	<b>Parâmetros edilícios de levantamento</b>					<b>Estado de Conservação</b>

1.1	Tipo	Descaracterizado	Integrado	Acabado	Esqueleto	----
1.2	Atura (gabarito)	1 pav.	2 pav.	3 pav.	4 pav.	----
1.3	Cromática	Cores claras		Cores vivas		----

2.2.3	Mobiliário Urbano	Poste	Lixeira	Banca de Jornal	Frades	----
2.2.4	Apropriações	Ambulantes	Mesas	Moradores de Rua	Feira	----
2.2.5	Arborização	<b>Interferência na edificação</b>				Bom
		Sim		Não		
		<b>Reforço no alinhamento</b>				
		Sim		Não		
		<b>Reforço por:</b>				
		Forma	Tamanho	Espécie	Espaçamento	
<b>Estado Fitossanitário</b>						
Bom		Ruim				
<b>Resultado Estado de Conservação</b>			<b>Ruim</b>

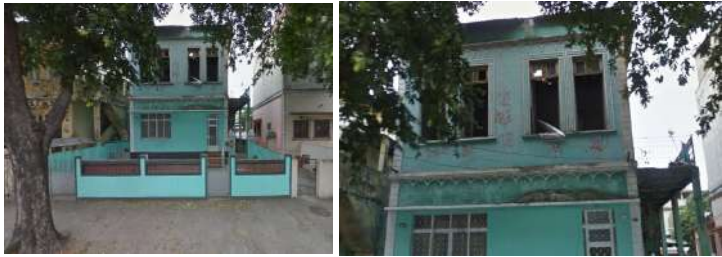
Ficha nº.	6		Imagem da edificação			
Quadra	II

Nº	1733					
Localização	Rua João Vicente					
<b>1</b>	<b>Parâmetros edilícios de levantamento</b>					<b>Estado de Conservação</b>

1.1	Tipo	Descaracterizado	Integrado	Acabado	Esqueleto	----
1.2	Atura (gabarito)	1 pav.	2 pav.	3 pav.	4 pav.	----
1.3	Cromática	Cores claras		Cores vivas		----

2.2.3	Mobiliário Urbano	Poste	Lixeira	Banca de Jornal	Frades	----
2.2.4	Apropriações	Ambulantes	Mesas	Moradores de Rua	Feira	----
2.2.5	Arborização	<b>Interferência na edificação</b>				Bom
		Sim		Não		
		<b>Reforço no alinhamento</b>				
		Sim		Não		
		<b>Reforço por:</b>				
		Forma	Tamanho	Espécie	Espaçamento	
<b>Estado Fitossanitário</b>						
Bom		Ruim				
<b>Resultado Estado de Conservação</b>			<b>Bom</b>

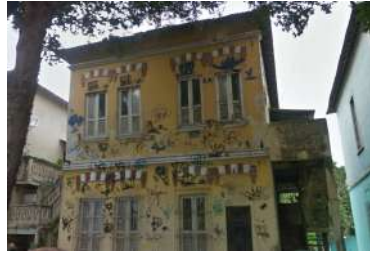
Ficha nº.	7		<b>Imagem da edificação</b>			
Quadra	II

Nº	1729					
Localização	Rua João Vicente					
<b>1</b>	<b>Parâmetros edifícios de levantamento</b>					<b>Estado de Conservação</b>

1.1	<b>Tipo</b>	Descaracterizado	Integrado	Acabado	Esqueleto	----
1.2	<b>Atura (gabarito)</b>	1 pav.	2 pav.	3 pav.	4 pav.	----
1.3	<b>Cromática</b>	Cores claras		Cores vivas		----

2.2.3	Mobiliário Urbano	Poste	Lixeira	Banca de Jornal	Frades	----
2.2.4	Apropriações	Ambulantes	Mesas	Moradores de Rua	Feira	----
2.2.5	Arborização	<b>Interferência na edificação</b>				Bom
		Sim		Não		
		<b>Reforço no alinhamento</b>				
		Sim		Não		
		<b>Reforço por:</b>				
		Forma	Tamanho	Espécie	Espaçamento	
<b>Estado Fitossanitário</b>						
Bom			Ruim			
<b>Resultado Estado de Conservação</b>			<b>Bom</b>

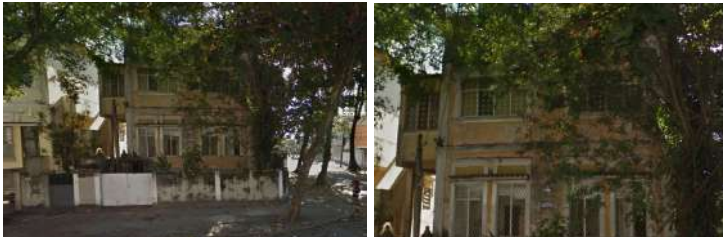
Ficha nº.	9		<b>Imagem da edificação</b>			
Quadra	II

Nº	678					
Localização	Av. Eng. Assis Ribeiro					
<b>1</b>	<b>Parâmetros edifícios de levantamento</b>					<b>Estado de Conservação</b>

1.1	<b>Tipo</b>	Descaracterizado	Integrado	Acabado	Esqueleto	-----
1.2	<b>Atura (gabarito)</b>	1 pav.	2 pav.	3 pav.	4 pav.	-----
1.3	<b>Cromática</b>	Cores claras		Cores vivas		-----

2.2.3	<b>Mobiliário Urbano</b>	Poste	Lixeira	Banca de Jornal	Frades	Ruim
2.2.4	<b>Apropriações</b>	Ambulantes	Mesas	Moradores de Rua	Feira	----
2.2.5	<b>Arborização</b>	<b>Interferência na edificação</b>				----
		Sim		Não		
		<b>Reforço no alinhamento</b>				
		Sim		Não		
		<b>Reforço por:</b>				
		Forma	Tamanho	Espécie	Espaçamento	
<b>Estado Fitossanitário</b>						
Bom		Ruim				
<b>Resultado Estado de Conservação</b>			<b>Bom</b>

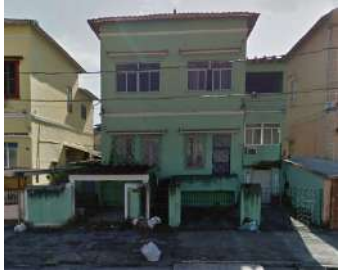
Ficha nº.	12		<b>Imagem da edificação</b>			
Quadra	II

Nº	718					
Localização	Av. Eng. Assis Ribeiro					
<b>1</b>	<b>Parâmetros edifícios de levantamento</b>					<b>Estado de Conservação</b>

1.1	<b>Tipo</b>	Descaracterizado	Integrado	Acabado	Esqueleto	-----
1.2	<b>Atura (gabarito)</b>	1 pav.	2 pav.	3 pav.	4 pav.	-----
1.3	<b>Cromática</b>	Cores claras		Cores vivas		-----

2.2.3	<b>Mobiliário Urbano</b>	Poste	Lixeira	Banca de Jornal	Frades	Ruim
2.2.4	<b>Apropriações</b>	Ambulantes	Mesas	Moradores de Rua	Feira	-----
2.2.5	<b>Arborização</b>	<b>Interferência na edificação</b>				-----
		Sim		Não		
		<b>Reforço no alinhamento</b>				
		Sim		Não		
		<b>Reforço por:</b>				
		Forma	Tamanho	Espécie	Espaçamento	
<b>Estado Fitossanitário</b>						
Bom		Ruim				
<b>Resultado Estado de Conservação</b>			<b>Ruim</b>

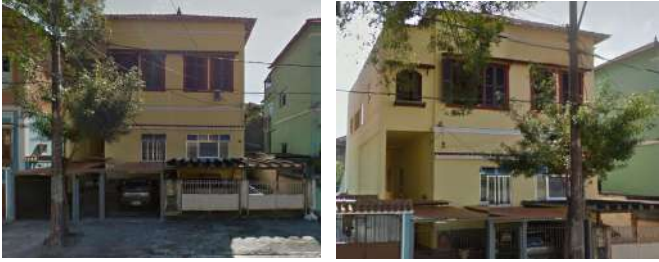
Ficha nº.	13		<b>Imagem da edificação</b>			
Quadra	II

Nº	726					
Localização	Av. Eng. Assis Ribeiro					
<b>1</b>	<b>Parâmetros edifícios de levantamento</b>					<b>Estado de Conservação</b>

1.1	Tipo	Descaracterizado	Integrado	Acabado	Esqueleto	-----
1.2	Atura (gabarito)	1 pav.	2 pav.	3 pav.	4 pav.	-----
1.3	Cromática	Cores claras		Cores vivas		-----

2.2.3	Mobiliário Urbano	Poste	Lixeira	Banca de Jornal	Frades	-----
2.2.4	Apropriações	Ambulantes	Mesas	Moradores de Rua	Feira	-----
2.2.5	Arborização	<b>Interferência na edificação</b>				Bom
		Sim		Não		
		<b>Reforço no alinhamento</b>				
		Sim		Não		
		<b>Reforço por:</b>				
		Forma	Tamanho	Espécie	Espaçamento	
<b>Estado Fitossanitário</b>						
Bom			Ruim			
<b>Resultado Estado de Conservação</b>			<b>Bom</b>

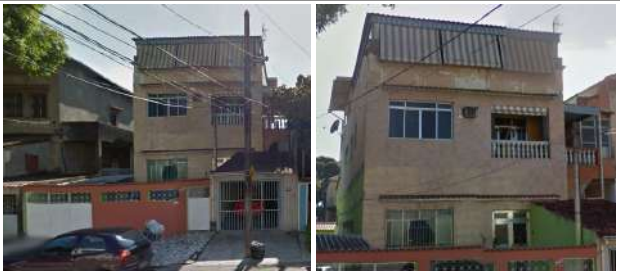
Ficha nº.	15		<b>Imagem da edificação</b>			
Quadra	II

Nº	750					
Localização	Av. Eng. Assis Ribeiro					
<b>1</b>	<b>Parâmetros edifícios de levantamento</b>					<b>Estado de Conservação</b>

1.1	Tipo	Descaracterizado	Integrado	Acabado	Esqueleto	-----
1.2	Atura (gabarito)	1 pav.	2 pav.	3 pav.	4 pav.	-----
1.3	Cromática	Cores claras		Cores vivas		-----

2.2.3	Mobiliário Urbano	Poste	Lixeira	Banca de Jornal	Frades	Bom
2.2.4	Apropriações	Ambulantes	Mesas	Moradores de Rua	Feira	-----
2.2.5	Arborização	<b>Interferência na edificação</b>				-----
		Sim		Não		
		<b>Reforço no alinhamento</b>				
		Sim		Não		
		<b>Reforço por:</b>				
		Forma	Tamanho	Espécie	Espaçamento	
<b>Estado Fitossanitário</b>						
Bom			Ruim			
<b>Resultado Estado de Conservação</b>			<b>Bom</b>

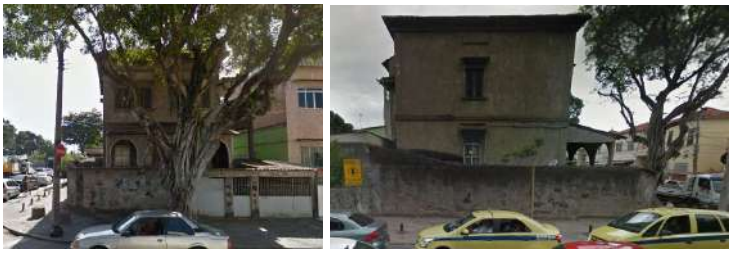
Ficha nº.	16		Imagem da edificação			
Quadra	II

Nº	766					
Localização	Av. Eng. Assis Ribeiro					
<b>1</b>	<b>Parâmetros edifícios de levantamento</b>					<b>Estado de Conservação</b>

1.1	Tipo	Descaracterizado	Integrado	Acabado	Esqueleto	-----
1.2	Atura (gabarito)	1 pav.	2 pav.	3 pav.	4 pav.	-----
1.3	Cromática	Cores claras		Cores vivas		-----

2.2.3	Mobiliário Urbano	Poste	Lixeira	Banca de Jornal	Frades	Bom
2.2.4	Apropriações	Ambulantes	Mesas	Moradores de Rua	Feira	-----
2.2.5	Arborização	<b>Interferência na edificação</b>				Ruim
		Sim		Não		
		<b>Reforço no alinhamento</b>				
		Sim		Não		
		<b>Reforço por:</b>				
		Forma	Tamanho	Espécie	Espaçamento	
		<b>Estado Fitossanitário</b>				
Bom		Ruim				
<b>Resultado Estado de Conservação</b>			<b>Ruim</b>

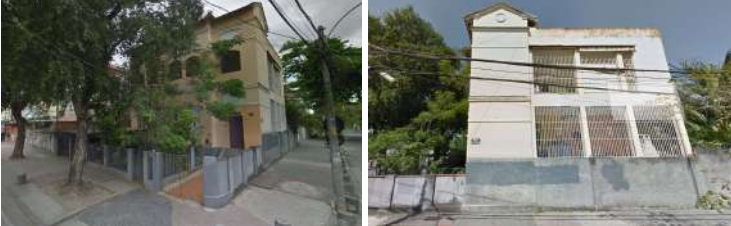
Ficha nº.	17		Imagem da edificação			
Quadra	III

Nº	1713					
Localização	Rua João Vicente					
<b>1</b>	<b>Parâmetros edifícios de levantamento</b>					<b>Estado de Conservação</b>

1.1	Tipo	Descaracterizado	Integrado	Acabado	Esqueleto	-----
1.2	Atura (gabarito)	1 pav.	2 pav.	3 pav.	4 pav.	-----
1.3	Cromática	Cores claras		Cores vivas		-----

2.2.3	Mobiliário Urbano	Poste	Lixeira	Banca de Jornal	Frades	Bom
2.2.4	Apropriações	Ambulantes	Mesas	Moradores de Rua	Feira	----
2.2.5	Arborização	<b>Interferência na edificação</b>				Bom
		Sim		Não		
		<b>Reforço no alinhamento</b>				
		Sim		Não		
		<b>Reforço por:</b>				
		Forma	Tamanho	Espécie	Espaçamento	
<b>Estado Fitossanitário</b>						
Bom			Ruim			
<b>Resultado Estado de Conservação</b>			<b>Bom</b>

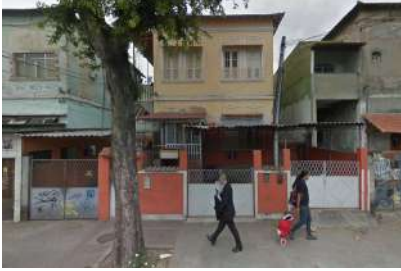
Ficha nº.	19		<b>Imagem da edificação</b>			
Quadra	III

Nº	1697					
Localização	Rua João Vicente					
<b>1</b>	<b>Parâmetros edifícios de levantamento</b>					<b>Estado de Conservação</b>

1.1	<b>Tipo</b>	Descaracterizado	Integrado	Acabado	Esqueleto	-----
1.2	<b>Atura (gabarito)</b>	1 pav.	2 pav.	3 pav.	4 pav.	-----
1.3	<b>Cromática</b>	Cores claras		Cores vivas		-----

2.2.3	<b>Mobiliário Urbano</b>	Poste	Lixeira	Banca de Jornal	Frades	Bom
2.2.4	<b>Apropriações</b>	Ambulantes	Mesas	Moradores de Rua	Feira	-----
2.2.5	<b>Arborização</b>	<b>Interferência na edificação</b>				Ruim
		Sim		Não		
		<b>Reforço no alinhamento</b>				
		Sim		Não		
		<b>Reforço por:</b>				
		Forma	Tamanho	Espécie	Espaçamento	
		<b>Estado Fitossanitário</b>				
Bom		Ruim				
<b>Resultado Estado de Conservação</b>			<b>Bom</b>

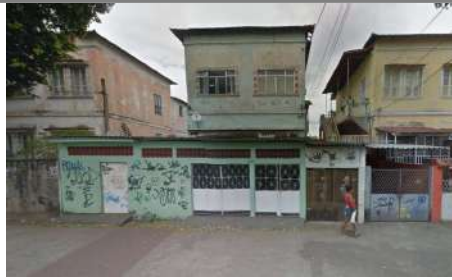
Ficha nº.	20		<b>Imagem da edificação</b>			
Quadra	III

Nº	1695					
Localização	Rua João Vicente					
<b>1</b>	<b>Parâmetros edifícios de levantamento</b>					<b>Estado de Conservação</b>

1.1	<b>Tipo</b>	Descaracterizado	Integrado	Acabado	Esqueleto	-----
1.2	<b>Atura (gabarito)</b>	1 pav.	2 pav.	3 pav.	4 pav.	-----
1.3	<b>Cromática</b>	Cores claras		Cores vivas		-----

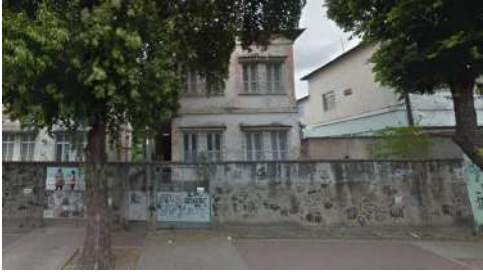
Ficha nº.	21		Imagem da edificação			
Quadra	III

Nº	1687					
Localização	Rua João Vicente					
<b>1</b>	<b>Parâmetros edifícios de levantamento</b>					<b>Estado de Conservação</b>

1.1	Tipo	Descaracterizado	Integrado	Acabado	Esqueleto	----
1.2	Atura (gabarito)	1 pav.	2 pav.	3 pav.	4 pav.	----
1.3	Cromática	Cores claras		Cores vivas		----

1.4	Acréscimos / anexo	Sim		Não		----
1.5	Coberturas / telhados	Fechado		Aparente - Tipos		Bom
		Platibanda	Cerâmico	Metálico	Fibrocimento	
1.6	Peças metálicas	Ornamentos	Sacadas	Portões	Grades	Ruim

1.7	Esquadrias	Madeira	Metálica	PVC	Vidro	Ruim
1.8	Vitrine	Sim		Não		----
1.9	Revestimento	Pintura	Cerâmica	Pedra	Metálico	Ruim
1.10	Instalações	TV (antena)	Iluminação	Ar condicionado	Águas pluviais	Ruim

1.11	Letreiros	Backlight	Iluminado	Metálico	Vinílico	----
1.12	Elementos em balanço	Toldos	Varais	Luminárias	Marquises	----
1.13	Varanda	Sim		Não		Ruim
		Fechada	Aberta

1.14	Elementos Singulares	Sim		Não		----
		Elemento	----			
1.15	Ornamentos	Cantoneiras em pedra	Elementos decorativos	Decoração nas janelas e portas	Guarda-corpos	Ruim
<b>Resultado Estado de Conservação</b>			<b>Ruim</b>			
<b>2</b>	<b>Parâmetros urbanos de levantamento</b>					<b>Estado de Conservação</b>

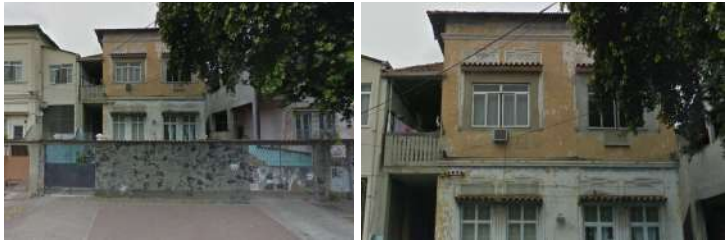
Ficha nº.	22		<b>Imagem da edificação</b>			
Quadra	III

Nº	1681					
Localização	Rua João Vicente					
<b>1</b>	<b>Parâmetros edifícios de levantamento</b>					<b>Estado de Conservação</b>

1.1	Tipo	Descaracterizado	Integrado	Acabado	Esqueleto	----
1.2	Atura (gabarito)	1 pav.	2 pav.	3 pav.	4 pav.	----
1.3	Cromática	Cores claras		Cores vivas		----

1.4	Acréscimos / anexo	Sim		Não		----
1.5	Coberturas / telhados	<b>Fechado</b>		<b>Aparente - Tipos</b>		Bom
		Platibanda	Cerâmico	Metálico	Fibrocimento

1.6	Peças metálicas	Ornamentos	Sacadas	Portões	Grades	Ruim
1.7	Esquadrias	Madeira	Metálica	PVC	Vidro	Bom
1.8	Vitrine	Sim		Não		----
1.9	Revestimento	Pintura	Cerâmica	Pedra	Metálico	Ruim

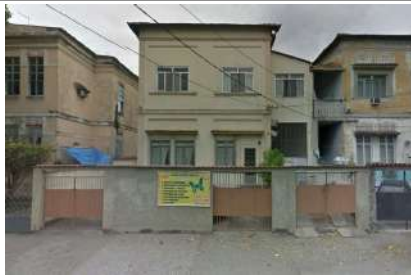
Ficha nº.	23		<b>Imagem da edificação</b>			
Quadra	III

Nº	1675					
Localização	Rua João Vicente					
<b>1</b>	<b>Parâmetros edifícios de levantamento</b>					<b>Estado de Conservação</b>

1.1	Tipo	Descaracterizado	Integrado	Acabado	Esqueleto	-----
1.2	Atura (gabarito)	1 pav.	2 pav.	3 pav.	4 pav.	-----
1.3	Cromática	Cores claras		Cores vivas		-----

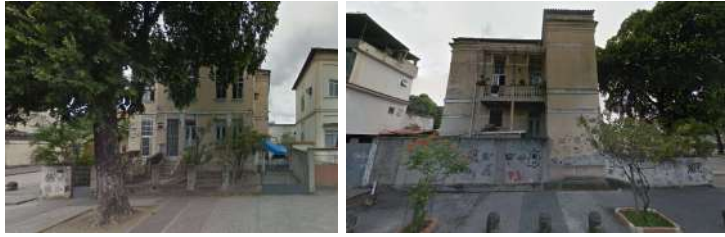
Ficha nº.	24		<b>Imagem da edificação</b>			
Quadra	III

Nº	1699					
Localização	Rua João Vicente					
<b>1</b>	<b>Parâmetros edifícios de levantamento</b>					<b>Estado de Conservação</b>

1.1	<b>Tipo</b>	Descaracterizado	Integrado	Acabado	Esqueleto	-----
1.2	<b>Atura (gabarito)</b>	1 pav.	2 pav.	3 pav.	4 pav.	-----
1.3	<b>Cromática</b>	Cores claras		Cores vivas

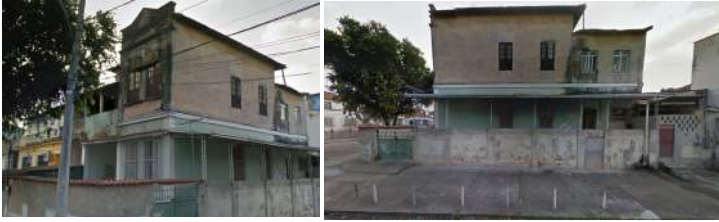
Ficha nº.	25		<b>Imagem da edificação</b>			
Quadra	III

Nº	556					
Localização	Av. Eng. Assis Ribeiro					
<b>1</b>	<b>Parâmetros edifícios de levantamento</b>					<b>Estado de Conservação</b>

1.1	<b>Tipo</b>	Descaracterizado	Integrado	Acabado	Esqueleto	-----
1.2	<b>Atura (gabarito)</b>	1 pav.	2 pav.	3 pav.	4 pav.	-----
1.3	<b>Cromática</b>	Cores claras		Cores vivas		-----

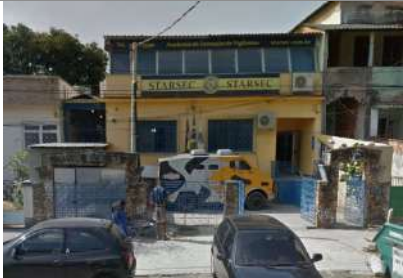
Ficha nº.	26		<b>Imagem da edificação</b>			
Quadra	III

Nº	570					
Localização	Av. Eng. Assis Ribeiro					
<b>1</b>	<b>Parâmetros edifícios de levantamento</b>					<b>Estado de Conservação</b>

1.1	Tipo	Descaracterizado	Integrado	Acabado	Esqueleto	-----
1.2	Atura (gabarito)	1 pav.	2 pav.	3 pav.	4 pav.	-----
1.3	Cromática	Cores claras		Cores vivas		-----

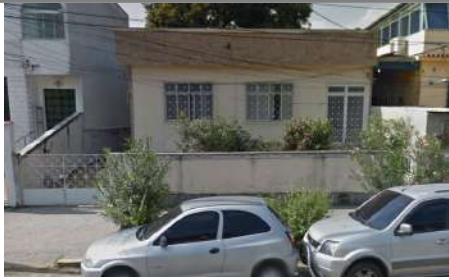
Ficha nº.	27		<b>Imagem da edificação</b>			
Quadra	III

Nº	580					
Localização	Av. Eng. Assis Ribeiro					
<b>1</b>	<b>Parâmetros edifícios de levantamento</b>					<b>Estado de Conservação</b>

1.1	<b>Tipo</b>	Descaracterizado	Integrado	Acabado	Esqueleto	-----
1.2	<b>Atura (gabarito)</b>	1 pav.	2 pav.	3 pav.	4 pav.	-----
1.3	<b>Cromática</b>	Cores claras		Cores vivas		-----

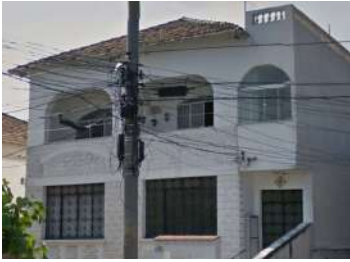
Ficha nº.	28		<b>Imagem da edificação</b>			
Quadra	III

Nº	592					
Localização	Av. Eng. Assis Ribeiro					
<b>1</b>	<b>Parâmetros edifícios de levantamento</b>					<b>Estado de Conservação</b>

1.1	Tipo	Descaracterizado	Integrado	Acabado	Esqueleto	----
1.2	Atura (gabarito)	1 pav.	2 pav.	3 pav.	4 pav.	----
1.3	Cromática	Cores claras		Cores vivas		----

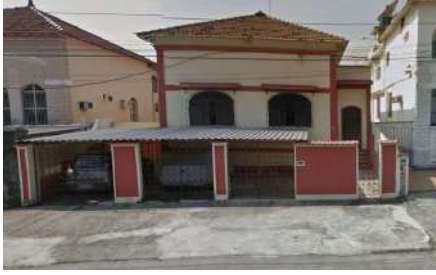
Ficha nº.	29		<b>Imagem da edificação</b>			
Quadra	III

Nº	606					
Localização	Av. Eng. Assis Ribeiro					
<b>1</b>	<b>Parâmetros edifícios de levantamento</b>					<b>Estado de Conservação</b>

1.1	<b>Tipo</b>	Descaracterizado	Integrado	Acabado	Esqueleto	----
1.2	<b>Atura (gabarito)</b>	1 pav.	2 pav.	3 pav.	4 pav.	----
1.3	<b>Cromática</b>	Cores claras		Cores vivas		----

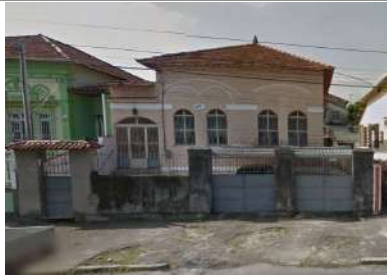
Ficha nº.	30		Imagem da edificação			
Quadra	III

Nº	616					
Localização	Av. Eng. Assis Ribeiro					
<b>1</b>	<b>Parâmetros edifícios de levantamento</b>					<b>Estado de Conservação</b>

1.1	Tipo	Descaracterizado	Integrado	Acabado	Esqueleto	----
1.2	Atura (gabarito)	1 pav.	2 pav.	3 pav.	4 pav.	----
1.3	Cromática	Cores claras		Cores vivas		----

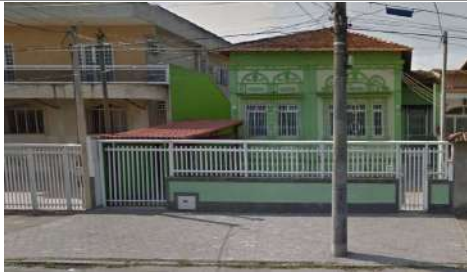
Ficha nº.	31		<b>Imagem da edificação</b>			
Quadra	III

Nº	630					
Localização	Av. Eng. Assis Ribeiro					
<b>1</b>	<b>Parâmetros edifícios de levantamento</b>					<b>Estado de Conservação</b>

1.1	<b>Tipo</b>	Descaracterizado	Integrado	Acabado	Esqueleto	-----
1.2	<b>Atura (gabarito)</b>	1 pav.	2 pav.	3 pav.	4 pav.	-----
1.3	<b>Cromática</b>	Cores claras		Cores vivas		-----

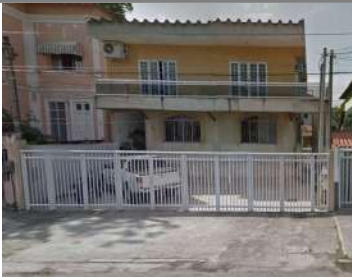
Ficha nº.	32		<b>Imagem da edificação</b>			
Quadra	III

Nº	640					
Localização	Av. Eng. Assis Ribeiro					
<b>1</b>	<b>Parâmetros edifícios de levantamento</b>					<b>Estado de Conservação</b>

1.1	Tipo	Descaracterizado	Integrado	Acabado	Esqueleto	-----
1.2	Atura (gabarito)	1 pav.	2 pav.	3 pav.	4 pav.	-----
1.3	Cromática	Cores claras		Cores vivas		-----

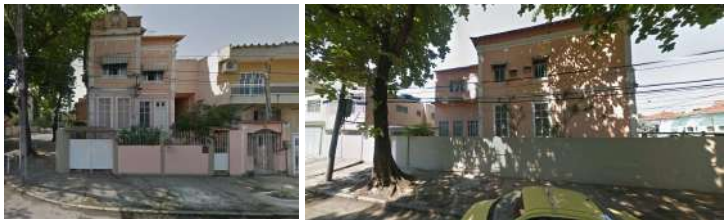
Ficha nº.	33		<b>Imagem da edificação</b>			
Quadra	III

Nº	654					
Localização	Av. Eng. Assis Ribeiro					
<b>1</b>	<b>Parâmetros edifícios de levantamento</b>					<b>Estado de Conservação</b>

1.1	<b>Tipo</b>	Descaracterizado	Integrado	Acabado	Esqueleto	-----
1.2	<b>Atura (gabarito)</b>	1 pav.	2 pav.	3 pav.	4 pav.	-----
1.3	<b>Cromática</b>	Cores claras		Cores vivas		-----

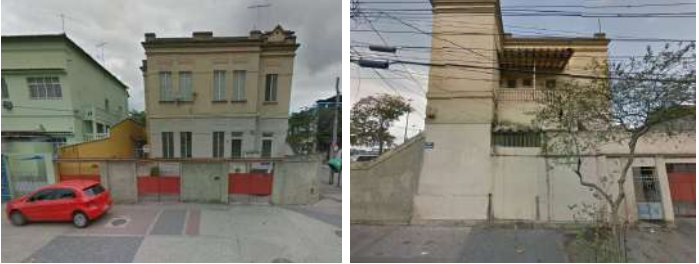
Ficha nº.	34		<b>Imagem da edificação</b>			
Quadra	IV

Nº	1663					
Localização	Rua João Vicente					
<b>1</b>	<b>Parâmetros edilícios de levantamento</b>					<b>Estado de Conservação</b>

1.1	<b>Tipo</b>	Descaracterizado	Integrado	Acabado	Esqueleto	----
1.2	<b>Atura (gabarito)</b>	1 pav.	2 pav.	3 pav.	4 pav.	----
1.3	<b>Cromática</b>	Cores claras		Cores vivas		----

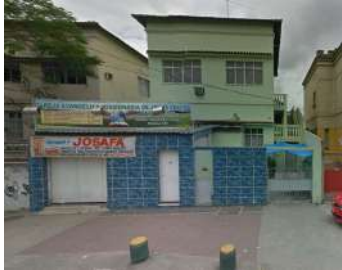
Ficha nº.	35		<b>Imagem da edificação</b>			
Quadra	IV

Nº	1655					
Localização	Rua João Vicente					
<b>1</b>	<b>Parâmetros edifícios de levantamento</b>					<b>Estado de Conservação</b>

1.1	Tipo	Descaracterizado	Integrado	Acabado	Esqueleto	----
1.2	Atura (gabarito)	1 pav.	2 pav.	3 pav.	4 pav.	----
1.3	Cromática	Cores claras		Cores vivas		----

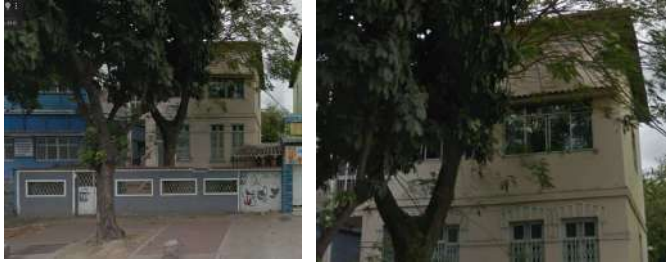
Ficha nº.	36		<b>Imagem da edificação</b>			
Quadra	IV

Nº	1649					
Localização	Rua João Vicente					
<b>1</b>	<b>Parâmetros edifícios de levantamento</b>					<b>Estado de Conservação</b>

1.1	Tipo	Descaracterizado	Integrado	Acabado	Esqueleto	----
1.2	Atura (gabarito)	1 pav.	2 pav.	3 pav.	4 pav.	----
1.3	Cromática	Cores claras		Cores vivas		----

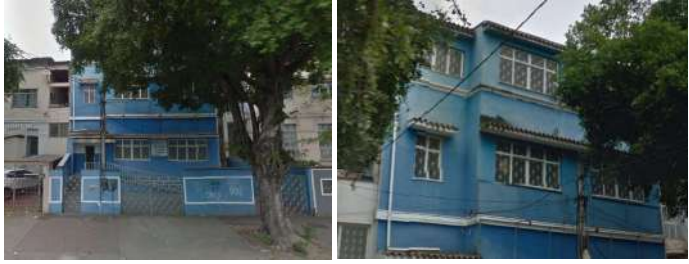
Ficha nº.	37		<b>Imagem da edificação</b>			
Quadra	IV

Nº	1645					
Localização	Rua João Vicente					
<b>1</b>	<b>Parâmetros edifícios de levantamento</b>					<b>Estado de Conservação</b>

1.1	Tipo	Descaracterizado	Integrado	Acabado	Esqueleto	----
1.2	Atura (gabarito)	1 pav.	2 pav.	3 pav.	4 pav.	----
1.3	Cromática	Cores claras		Cores vivas		----

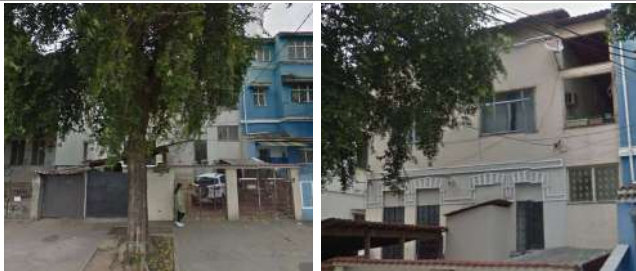
Ficha nº.	38		Imagem da edificação			
Quadra	IV

Nº	1643					
Localização	Rua João Vicente					
<b>1</b>	<b>Parâmetros edilícios de levantamento</b>					<b>Estado de Conservação</b>

1.1	Tipo	Descaracterizado	Integrado	Acabado	Esqueleto	----
1.2	Atura (gabarito)	1 pav.	2 pav.	3 pav.	4 pav.	----
1.3	Cromática	Cores claras		Cores vivas		----

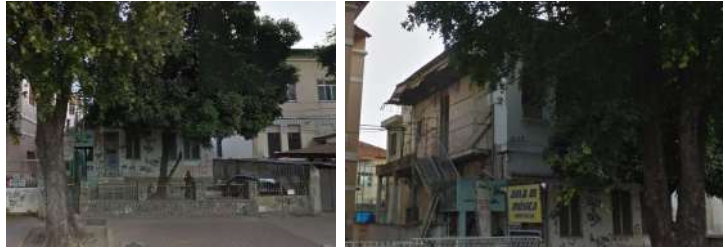
Ficha nº.	39		<b>Imagem da edificação</b>			
Quadra	IV

Nº	1635					
Localização	Rua João Vicente					
<b>1</b>	<b>Parâmetros edifícios de levantamento</b>					<b>Estado de Conservação</b>

1.15	<b>Ornamentos</b>	Cantoneiras em pedra	Elementos decorativos	Decoração nas janelas e portas	Guarda-corpos	-----
<b>Resultado Estado de Conservação</b>			<b>Ruim</b>			
<b>2</b>	<b>Parâmetros urbanos de levantamento</b>					<b>Estado de Conservação</b>

2.2.3	<b>Mobiliário Urbano</b>	Poste	Lixeira	Banca de Jornal	Frades	Ruim
2.2.4	<b>Apropriações</b>	Ambulantes	Mesas	Moradores de Rua	Feira	-----
2.2.5	<b>Arborização</b>	<b>Interferência na edificação</b>				Bom
		Sim		Não		
		<b>Reforço no alinhamento</b>				
		Sim		Não		
		<b>Reforço por:</b>				
		Forma	Tamanho	Espécie	Espaçamento	
<b>Estado Fitossanitário</b>						
Bom		Ruim				
<b>Resultado Estado de Conservação</b>			<b>Bom</b>

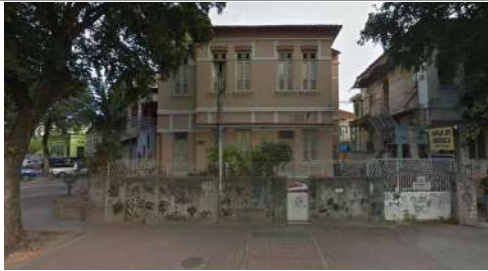
Ficha nº.	40		<b>Imagem da edificação</b>			
Quadra	IV

Nº	1629					
Localização	Rua João Vicente					
<b>1</b>	<b>Parâmetros edifícios de levantamento</b>					<b>Estado de Conservação</b>

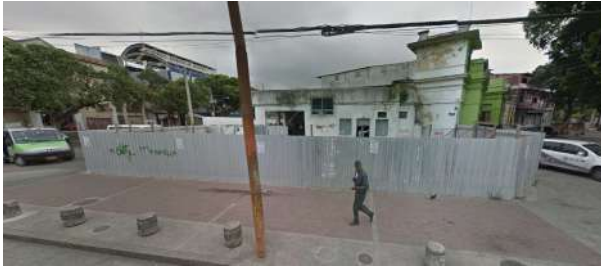
Ficha nº.	42	<b>Imagem da edificação</b>				
Quadra	IV

Nº	10					
Localização	Av. Eng. Assis Ribeiro					
<b>1</b>	<b>Parâmetros edifícios de levantamento</b>					<b>Estado de Conservação</b>

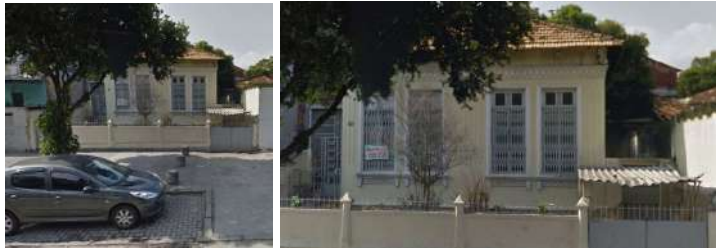
Ficha nº.	44		<b>Imagem da edificação</b>			
Quadra	IV

Nº	444					
Localização	Av. Eng. Assis Ribeiro					
<b>1</b>	<b>Parâmetros edifícios de levantamento</b>					<b>Estado de Conservação</b>

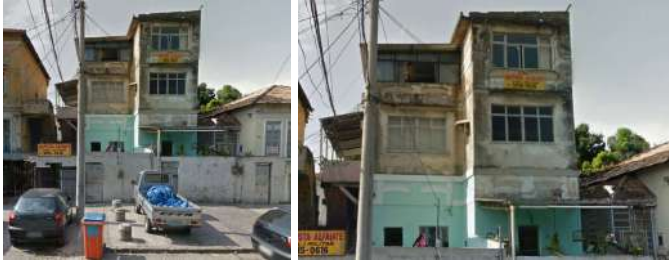
Ficha nº.	45		<b>Imagem da edificação</b>			
Quadra	IV

Nº	456					
Localização	Av. Eng. Assis Ribeiro					
<b>1</b>	<b>Parâmetros edilícios de levantamento</b>					<b>Estado de Conservação</b>

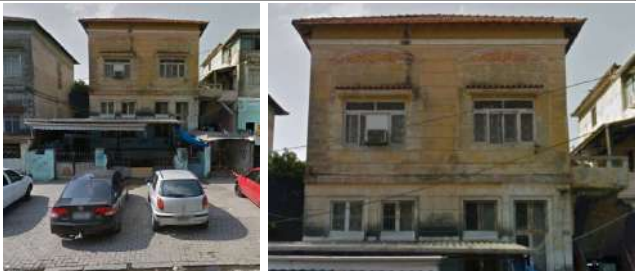
Ficha nº.	46		<b>Imagem da edificação</b>			
Quadra	IV

Nº	470					
Localização	Av. Eng. Assis Ribeiro					
<b>1</b>	<b>Parâmetros edifícios de levantamento</b>					<b>Estado de Conservação</b>

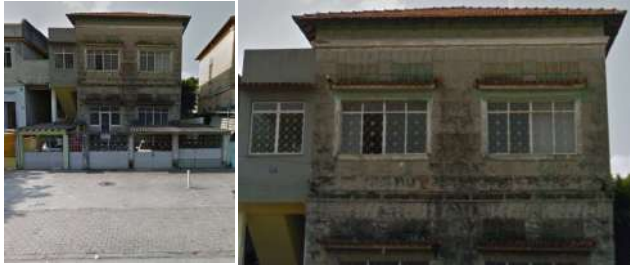
Ficha nº.	47		<b>Imagem da edificação</b>			
Quadra	IV

Nº	478					
Localização	Av. Eng. Assis Ribeiro					
<b>1</b>	<b>Parâmetros edifícios de levantamento</b>					<b>Estado de Conservação</b>

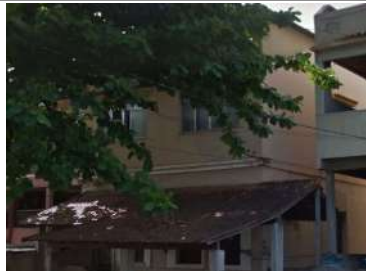
Ficha nº.	49		<b>Imagem da edificação</b>			
Quadra	IV

Nº	504					
Localização	Av. Eng. Assis Ribeiro					
<b>1</b>	<b>Parâmetros edifícios de levantamento</b>					<b>Estado de Conservação</b>

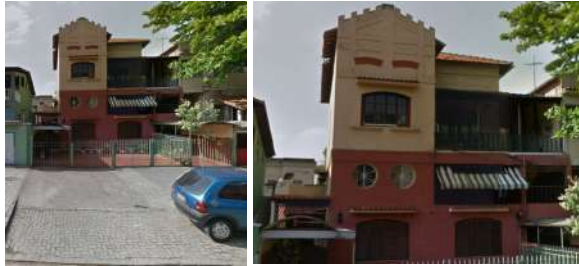
Ficha nº.	50		<b>Imagem da edificação</b>			
Quadra	IV

Nº	516					
Localização	Av. Eng. Assis Ribeiro					
<b>1</b>	<b>Parâmetros edifícios de levantamento</b>					<b>Estado de Conservação</b>

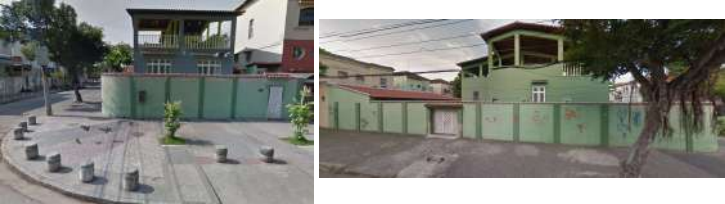
Ficha nº.	51		<b>Imagem da edificação</b>			
Quadra	IV

Nº	530					
Localização	Av. Eng. Assis Ribeiro					
<b>1</b>	<b>Parâmetros edifícios de levantamento</b>					<b>Estado de Conservação</b>

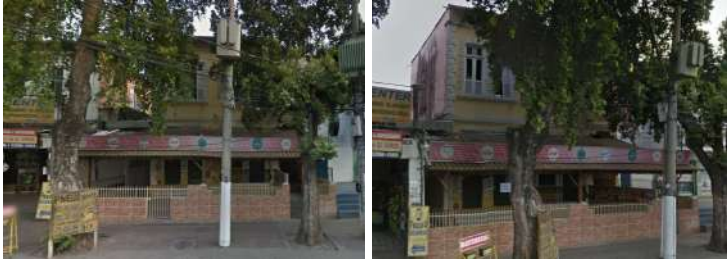
Ficha nº.	52		Imagem da edificação			
Quadra	V

Nº	1573					
Localização	Rua João Vicente					
<b>1</b>	<b>Parâmetros edilícios de levantamento</b>					<b>Estado de Conservação</b>

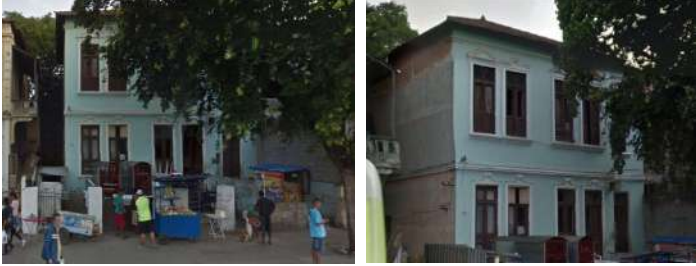
Ficha nº.	54		<b>Imagem da edificação</b>			
Quadra	V

Nº	1563					
Localização	Rua João Vicente					
<b>1</b>	<b>Parâmetros edifícios de levantamento</b>					<b>Estado de Conservação</b>

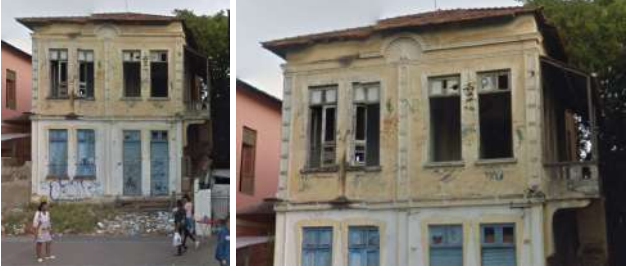
Ficha nº.	55		<b>Imagem da edificação</b>			
Quadra	V

Nº	1559					
Localização	Rua João Vicente					
<b>1</b>	<b>Parâmetros edifícios de levantamento</b>					<b>Estado de Conservação</b>

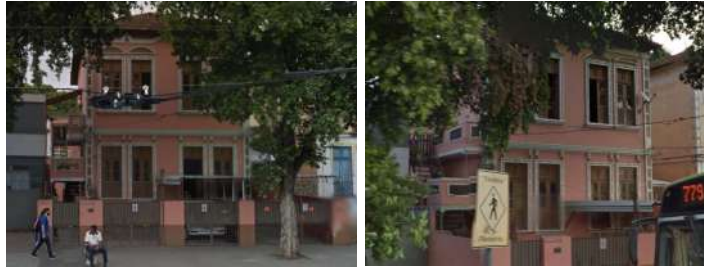
Ficha nº.	56		Imagem da edificação			
Quadra	V

Nº	1551					
Localização	Rua João Vicente					
<b>1</b>	<b>Parâmetros edilícios de levantamento</b>					<b>Estado de Conservação</b>

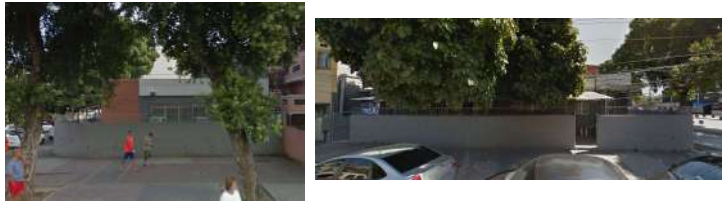
Ficha nº.	57		Imagem da edificação			
Quadra	V

Nº	1545					
Localização	Rua João Vicente					
<b>1</b>	<b>Parâmetros edifícios de levantamento</b>					<b>Estado de Conservação</b>

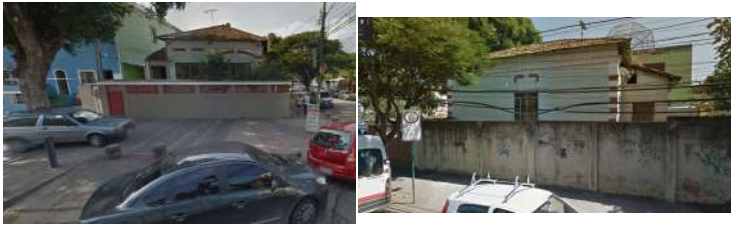
Ficha nº.	58		<b>Imagem da edificação</b>			
Quadra	V

Nº	242					
Localização	Av. Eng. Assis Ribeiro					
<b>1</b>	<b>Parâmetros edifícios de levantamento</b>					<b>Estado de Conservação</b>

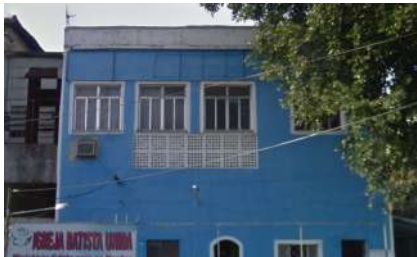
Ficha nº.	59		<b>Imagem da edificação</b>			
Quadra	V

Nº	256					
Localização	Av. Eng. Assis Ribeiro					
<b>1</b>	<b>Parâmetros edifícios de levantamento</b>					<b>Estado de Conservação</b>

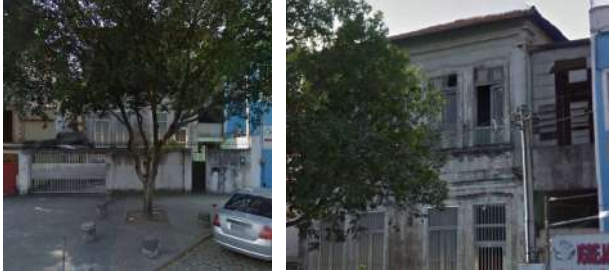
Ficha nº.	60		Imagem da edificação			
Quadra	V

Nº	268					
Localização	Av. Eng. Assis Ribeiro					
<b>1</b>	<b>Parâmetros edifícios de levantamento</b>					<b>Estado de Conservação</b>

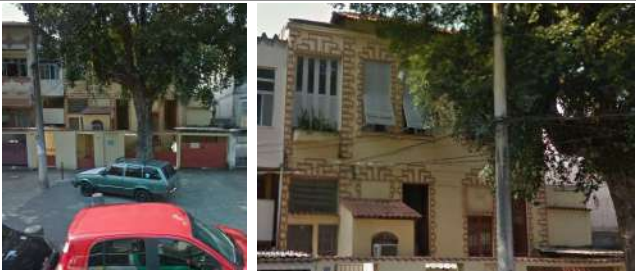
Ficha nº.	61		<b>Imagem da edificação</b>			
Quadra	V

Nº	280					
Localização	Av. Eng. Assis Ribeiro					
<b>1</b>	<b>Parâmetros edifícios de levantamento</b>					<b>Estado de Conservação</b>

1.6	Peças metálicas	Ornamentos	Sacadas	Portões	Grades	Bom
1.7	Esquadrias	Madeira	Metálica	PVC	Vidro	Ruim
1.8	Vitrine	Sim		Não		----
1.9	Revestimento	Pintura	Cerâmica	Pedra	Metálico	Bom

1.10	Instalações	TV (antena)	Iluminação	Ar condicionado	Águas pluviais	Ruim
1.11	Letreiros	Backlight	Iluminado	Metálico	Vinílico	----
1.12	Elementos em balanço	Toldos	Varais	Luminárias	Marquises	Bom

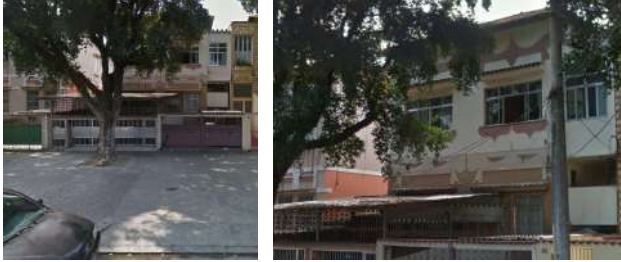
Ficha nº.	62		<b>Imagem da edificação</b>			
Quadra	V

Nº	290					
Localização	Av. Eng. Assis Ribeiro					
<b>1</b>	<b>Parâmetros edifícios de levantamento</b>					<b>Estado de Conservação</b>

2.2.3	Mobiliário Urbano	Poste	Lixeira	Banca de Jornal	Frades	----
2.2.4	Apropriações	Ambulantes	Mesas	Moradores de Rua	Feira	----
2.2.5	Arborização	<b>Interferência na edificação</b>				Ruim
		Sim		Não		
		<b>Reforço no alinhamento</b>				
		Sim		Não		
		<b>Reforço por:</b>				
		Forma	Tamanho	Espécie	Espaçamento	
<b>Estado Fitossanitário</b>						
Bom			Ruim			
<b>Resultado Estado de Conservação</b>			<b>Ruim</b>

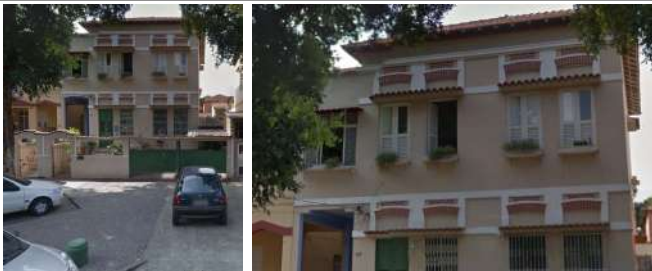
Ficha nº.	63		<b>Imagem da edificação</b>			
Quadra	V

Nº	304					
Localização	Av. Eng. Assis Ribeiro					
<b>1</b>	<b>Parâmetros edifícios de levantamento</b>					<b>Estado de Conservação</b>

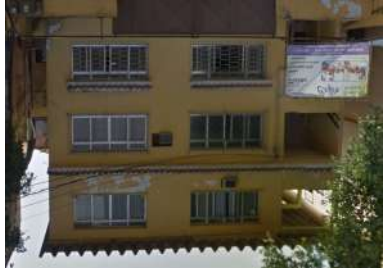
Ficha nº.	65		<b>Imagem da edificação</b>			
Quadra	V

Nº	328					
Localização	Av. Eng. Assis Ribeiro					
<b>1</b>	<b>Parâmetros edilícios de levantamento</b>					<b>Estado de Conservação</b>

2.2.3	Mobiliário Urbano	Poste	Lixeira	Banca de Jornal	Frades	----
2.2.4	Apropriações	Ambulantes	Mesas	Moradores de Rua	Feira	----
2.2.5	Arborização	<b>Interferência na edificação</b>				Ruim
		Sim		Não		
		<b>Reforço no alinhamento</b>				
		Sim		Não		
		<b>Reforço por:</b>				
		Forma	Tamanho	Espécie	Espaçamento	
<b>Estado Fitossanitário</b>						
Bom			Ruim			
<b>Resultado Estado de Conservação</b>			<b>Ruim</b>

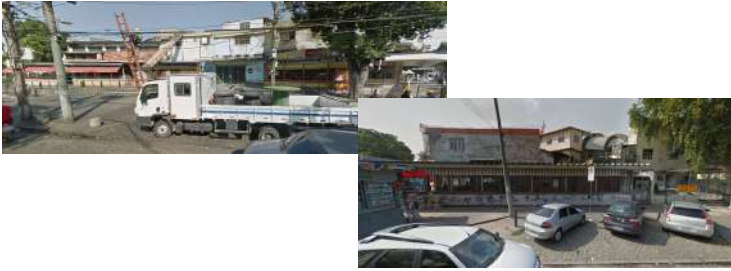
Ficha nº.	66	<b>Imagem da edificação</b>				
Quadra	V

Nº	9					
Localização	Av. General Osvaldo Cordeiro de Farias					
<b>1</b>	<b>Parâmetros edifícios de levantamento</b>					<b>Estado de Conservação</b>

2.2.3	Mobiliário Urbano	Poste	Lixeira	Banca de Jornal	Frades	Bom
2.2.4	Apropriações	Ambulantes	Mesas	Moradores de Rua	Feira	----
2.2.5	Arborização	<b>Interferência na edificação</b>				Bom
		Sim		Não		
		<b>Reforço no alinhamento</b>				
		Sim		Não		
		<b>Reforço por:</b>				
		Forma	Tamanho	Espécie	Espaçamento	
		<b>Estado Fitossanitário</b>				
Bom		Ruim				
<b>Resultado Estado de Conservação</b>			<b>Bom</b>

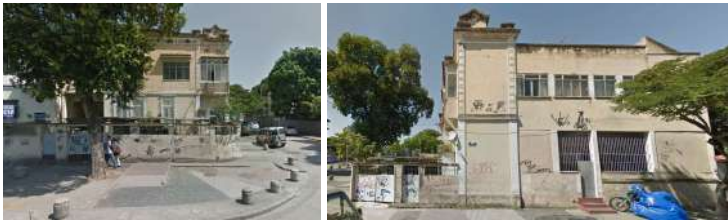
Ficha nº.	67		Imagem da edificação			
Quadra	VI

Nº	1537					
Localização	Rua João Vicente					
<b>1</b>	<b>Parâmetros edifícios de levantamento</b>					<b>Estado de Conservação</b>

2.2.3	Mobiliário Urbano	Poste	Lixeira	Banca de Jornal	Frades	Ruim
2.2.4	Apropriações	Ambulantes	Mesas	Moradores de Rua	Feira	----
2.2.5	Arborização	<b>Interferência na edificação</b>				Bom
		Sim		Não		
		<b>Reforço no alinhamento</b>				
		Sim		Não		
		<b>Reforço por:</b>				
		Forma	Tamanho	Espécie	Espaçamento	
<b>Estado Fitossanitário</b>						
Bom		Ruim				
<b>Resultado Estado de Conservação</b>			<b>Ruim</b>

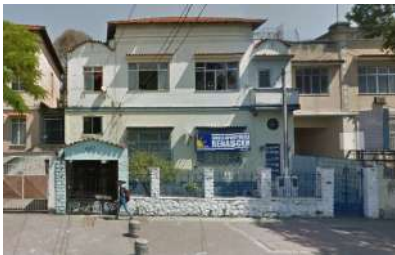
Ficha nº.	68		Imagem da edificação			
Quadra	VI

Nº	1527					
Localização	Rua João Vicente					
<b>1</b>	<b>Parâmetros edifícios de levantamento</b>					<b>Estado de Conservação</b>

2.2.3	Mobiliário Urbano	Poste	Lixeira	Banca de Jornal	Frades	Bom
2.2.4	Apropriações	Ambulantes	Mesas	Moradores de Rua	Feira	----
2.2.5	Arborização	<b>Interferência na edificação</b>				----
		Sim		Não		
		<b>Reforço no alinhamento</b>				
		Sim		Não		
		<b>Reforço por:</b>				
		Forma	Tamanho	Espécie	Espaçamento	
		<b>Estado Fitossanitário</b>				
Bom		Ruim				
<b>Resultado Estado de Conservação</b>			<b>Bom</b>

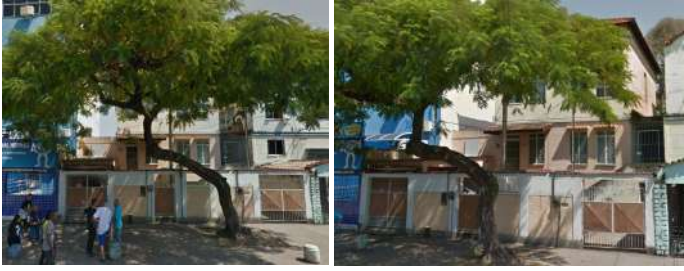
Ficha nº.	69		Imagem da edificação			
Quadra	VI

Nº	1525					
Localização	Rua João Vicente					
<b>1</b>	<b>Parâmetros edilícios de levantamento</b>					<b>Estado de Conservação</b>

2.2.3	Mobiliário Urbano	Poste	Lixeira	Banca de Jornal	Frades	Bom
2.2.4	Apropriações	Ambulantes	Mesas	Moradores de Rua	Feira	-----
2.2.5	Arborização	<b>Interferência na edificação</b>				Bom
		Sim		Não		
		<b>Reforço no alinhamento</b>				
		Sim		Não		
		<b>Reforço por:</b>				
		Forma	Tamanho	Espécie	Espaçamento	
<b>Estado Fitossanitário</b>						
Bom			Ruim			
<b>Resultado Estado de Conservação</b>			<b>Bom</b>

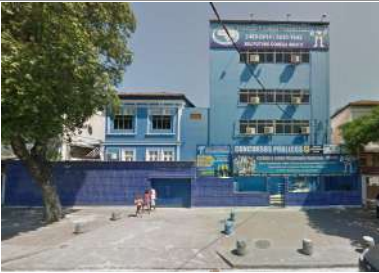
Ficha nº.	70		Imagem da edificação			
Quadra	VI

Nº	1521/1513					
Localização	Rua João Vicente					
<b>1</b>	<b>Parâmetros edifícios de levantamento</b>					<b>Estado de Conservação</b>

2.2.3	Mobiliário Urbano	Poste	Lixeira	Banca de Jornal	Frades	Bom
2.2.4	Apropriações	Ambulantes	Mesas	Moradores de Rua	Feira	----
2.2.5	Arborização	<b>Interferência na edificação</b>				Bom
		Sim		Não		
		<b>Reforço no alinhamento</b>				
		Sim		Não		
		<b>Reforço por:</b>				
		Forma	Tamanho	Espécie	Espaçamento	
<b>Estado Fitossanitário</b>						
Bom			Ruim			
<b>Resultado Estado de Conservação</b>			<b>Bom</b>

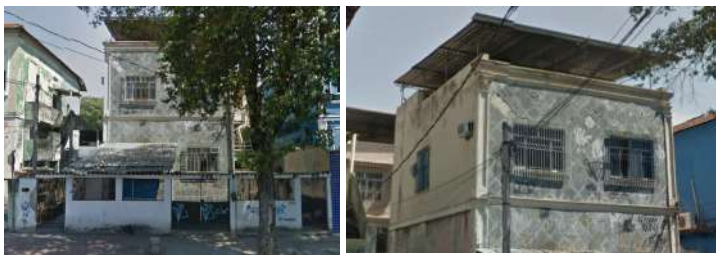
Ficha nº.	71		Imagem da edificação			
Quadra	VI

Nº	1511					
Localização	Rua João Vicente					
<b>1</b>	<b>Parâmetros edilícios de levantamento</b>					<b>Estado de Conservação</b>

2.2.3	Mobiliário Urbano	Poste	Lixeira	Banca de Jornal	Frades	Bom
2.2.4	Apropriações	Ambulantes	Mesas	Moradores de Rua	Feira	----
2.2.5	Arborização	<b>Interferência na edificação</b>				Ruim
		Sim		Não		
		<b>Reforço no alinhamento</b>				
		Sim		Não		
		<b>Reforço por:</b>				
		Forma	Tamanho	Espécie	Espaçamento	
<b>Estado Fitossanitário</b>						
Bom			Ruim			
<b>Resultado Estado de Conservação</b>			<b>Ruim</b>

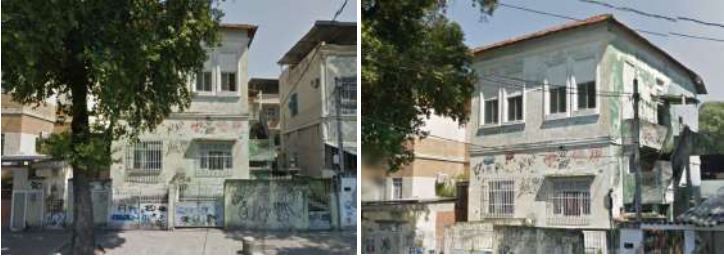
Ficha nº.	72		Imagem da edificação			
Quadra	VI

Nº	1505					
Localização	Rua João Vicente					
<b>1</b>	<b>Parâmetros edilícios de levantamento</b>					<b>Estado de Conservação</b>

2.2.3	Mobiliário Urbano	Poste	Lixeira	Banca de Jornal	Frades	Bom
2.2.4	Apropriações	Ambulantes	Mesas	Moradores de Rua	Feira	----
2.2.5	Arborização	<b>Interferência na edificação</b>				Bom
		Sim		Não		
		<b>Reforço no alinhamento</b>				
		Sim		Não		
		<b>Reforço por:</b>				
		Forma	Tamanho	Espécie	Espaçamento	
		<b>Estado Fitossanitário</b>				
Bom		Ruim				
<b>Resultado Estado de Conservação</b>			<b>Bom</b>

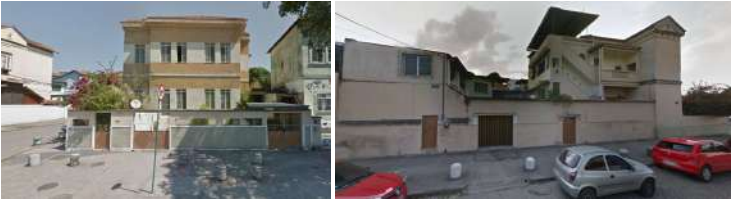
Ficha nº.	73		Imagem da edificação			
Quadra	VI

Nº	1495					
Localização	Rua João Vicente					
<b>1</b>	<b>Parâmetros edifícios de levantamento</b>					<b>Estado de Conservação</b>

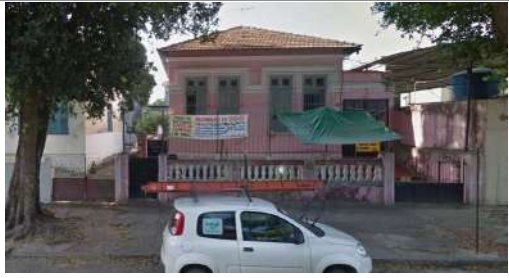
Ficha nº.	75		Imagem da edificação			
Quadra	VI

Nº	130					
Localização	Av. Eng. Assis Ribeiro					
<b>1</b>	<b>Parâmetros edifícios de levantamento</b>					<b>Estado de Conservação</b>

2.2.3	Mobiliário Urbano	Poste	Lixeira	Banca de Jornal	Frades	----
2.2.4	Apropriações	Ambulantes	Mesas	Moradores de Rua	Feira	----
2.2.5	Arborização	<b>Interferência na edificação</b>				----
		Sim		Não		
		<b>Reforço no alinhamento</b>				
		Sim		Não		
		<b>Reforço por:</b>				
		Forma	Tamanho	Espécie	Espaçamento	
		<b>Estado Fitossanitário</b>				
Bom		Ruim				
<b>Resultado Estado de Conservação</b>			<b>Ruim</b>

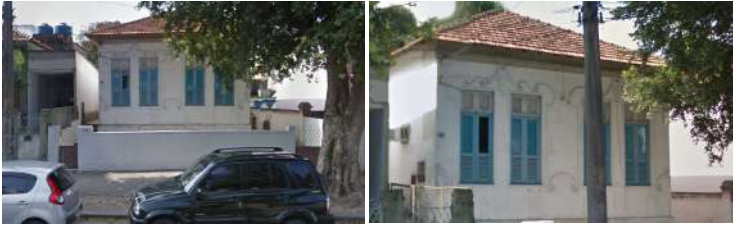
Ficha nº.	76		<b>Imagem da edificação</b>			
Quadra	VI

Nº	142					
Localização	Av. Eng. Assis Ribeiro					
<b>1</b>	<b>Parâmetros edifícios de levantamento</b>					<b>Estado de Conservação</b>

2.2.3	<b>Mobiliário Urbano</b>	Poste	Lixeira	Banca de Jornal	Frades	----
2.2.4	<b>Apropriações</b>	Ambulantes	Mesas	Moradores de Rua	Feira	----
2.2.5	<b>Arborização</b>	<b>Interferência na edificação</b>				Ruim
		Sim		Não		
		<b>Reforço no alinhamento</b>				
		Sim		Não		
		<b>Reforço por:</b>				
		Forma	Tamanho	Espécie	Espaçamento	
		<b>Estado Fitossanitário</b>				
Bom		Ruim				
<b>Resultado Estado de Conservação</b>			<b>Ruim</b>
