Universidade Federal do Rio de Janeiro

**Educação, reconhecimento e cidadania. Cartilha de Orientações para a  
Preservação do Patrimônio de Marechal Hermes, RJ**

Dissertação de Mestrado Profissional em Projeto e Patrimônio apresentada ao Programa de Pós-graduação em Arquitetura, Faculdade de Arquitetura e Urbanismo, da Universidade Federal do Rio de Janeiro, como parte dos requisitos necessários à obtenção do título de Mestre em Projeto e Patrimônio.

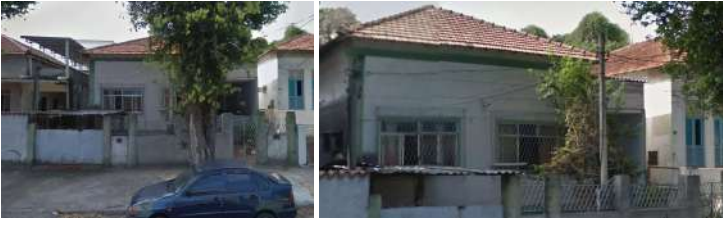
Ficha nº.	77		<b>Imagem da edificação</b>			
Quadra	VI

Nº	154					
Localização	Av. Eng. Assis Ribeiro					
<b>1</b>	<b>Parâmetros edifícios de levantamento</b>					<b>Estado de Conservação</b>

2.2.3	<b>Mobiliário Urbano</b>	Poste	Lixeira	Banca de Jornal	Frades	----
2.2.4	<b>Apropriações</b>	Ambulantes	Mesas	Moradores de Rua	Feira	----
2.2.5	<b>Arborização</b>	<b>Interferência na edificação</b>				Ruim
		Sim		Não		
		<b>Reforço no alinhamento</b>				
		Sim		Não		
		<b>Reforço por:</b>				
		Forma	Tamanho	Espécie	Espaçamento	
<b>Estado Fitossanitário</b>						
Bom			Ruim			
<b>Resultado Estado de Conservação</b>			<b>Ruim</b>

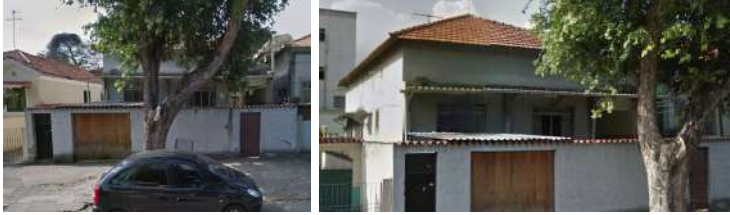
Ficha nº.	78		Imagem da edificação			
Quadra	VI

Nº	166					
Localização	Av. Eng. Assis Ribeiro					
<b>1</b>	<b>Parâmetros edifícios de levantamento</b>					<b>Estado de Conservação</b>

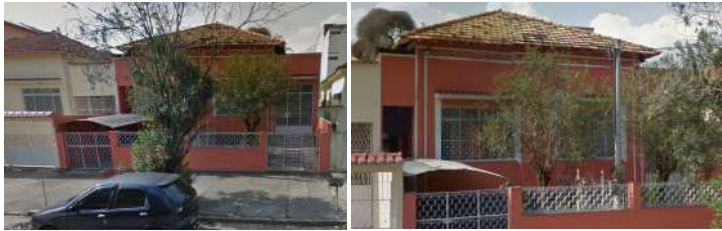
Ficha nº.	80		<b>Imagem da edificação</b>			
Quadra	VI

Nº	190					
Localização	Av. Eng. Assis Ribeiro					
<b>1</b>	<b>Parâmetros edifícios de levantamento</b>					<b>Estado de Conservação</b>

2.2.3	Mobiliário Urbano	Poste	Lixeira	Banca de Jornal	Frades	Bom
2.2.4	Apropriações	Ambulantes	Mesas	Moradores de Rua	Feira	-----
2.2.5	Arborização	<b>Interferência na edificação</b>				Bom
		Sim		Não		
		<b>Reforço no alinhamento</b>				
		Sim		Não		
		<b>Reforço por:</b>				
		Forma	Tamanho	Espécie	Espaçamento	
<b>Estado Fitossanitário</b>						
Bom			Ruim			
<b>Resultado Estado de Conservação</b>			<b>Bom</b>

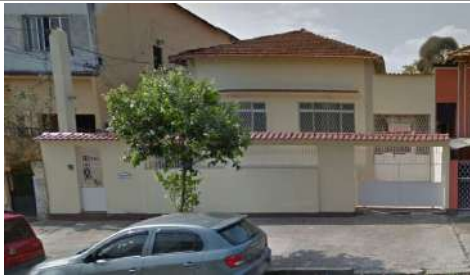
Ficha nº.	81		Imagem da edificação			
Quadra	VI

Nº	202					
Localização	Av. Eng. Assis Ribeiro					
<b>1</b>	<b>Parâmetros edifícios de levantamento</b>					<b>Estado de Conservação</b>

2.2.3	Mobiliário Urbano	Poste	Lixeira	Banca de Jornal	Frades	Ruim
2.2.4	Apropriações	Ambulantes	Mesas	Moradores de Rua	Feira	-----
2.2.5	Arborização	<b>Interferência na edificação</b>				Bom
		Sim		Não		
		<b>Reforço no alinhamento</b>				
		Sim		Não		
		<b>Reforço por:</b>				
		Forma	Tamanho	Espécie	Espaçamento	
<b>Estado Fitossanitário</b>						
Bom			Ruim			
<b>Resultado Estado de Conservação</b>			<b>Ruim</b>

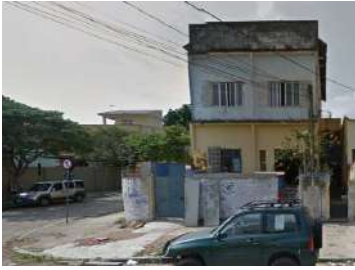
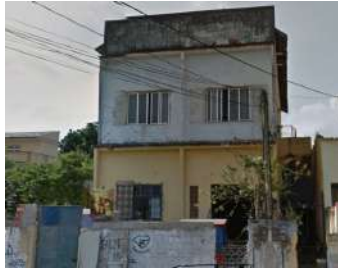
Ficha nº.	82		<b>Imagem da edificação</b>			
Quadra	VI

Nº	218					
Localização	Av. Eng. Assis Ribeiro					
<b>1</b>	<b>Parâmetros edilícios de levantamento</b>					<b>Estado de Conservação</b>

1.1	<b>Tipo</b>	Descaracterizado	Integrado	Acabado	Esqueleto	----
1.2	<b>Atura (gabarito)</b>	1 pav.	2 pav.	3 pav.	4 pav.	----
1.3	<b>Cromática</b>	Cores claras		Cores vivas		----

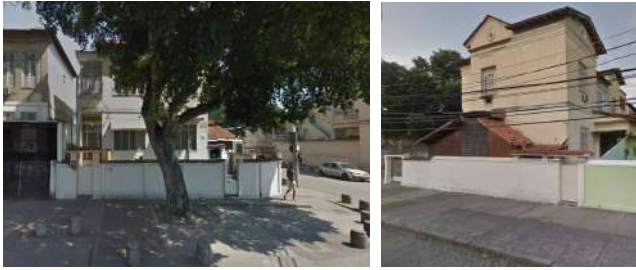
Ficha nº.	83		Imagem da edificação			
Quadra	VII

Nº	1485					
Localização	Rua João Vicente					
<b>1</b>	<b>Parâmetros edilícios de levantamento</b>					<b>Estado de Conservação</b>

1.1	Tipo	Descaracterizado	Integrado	Acabado	Esqueleto	----
1.2	Atura (gabarito)	1 pav.	2 pav.	3 pav.	4 pav.	----
1.3	Cromática	Cores claras		Cores vivas		----

1.4	Acréscimos / anexo	Sim		Não		----
1.5	Coberturas / telhados	Fechado		Aparente - Tipos		Ruim
		Platibanda	Cerâmico	Metálico	Fibrocimento	
1.6	Peças metálicas	Ornamentos	Sacadas	Portões	Grades	Bom

1.7	Esquadrias	Madeira	Metálica	PVC	Vidro	Bom
1.8	Vitrine	Sim		Não		----
1.9	Revestimento	Pintura	Cerâmica	Pedra	Metálico	Ruim
1.10	Instalações	TV (antena)	Iluminação	Ar condicionado	Águas pluviais	Ruim

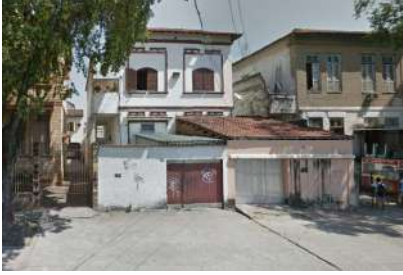
Ficha nº.	85		Imagem da edificação			
Quadra	VII

Nº	1475					
Localização	Rua João Vicente					
<b>1</b>	<b>Parâmetros edifícios de levantamento</b>					<b>Estado de Conservação</b>

1.1	Tipo	Descaracterizado	Integrado	Acabado	Esqueleto	----
1.2	Atura (gabarito)	1 pav.	2 pav.	3 pav.	4 pav.	----
1.3	Cromática	Cores claras		Cores vivas		----

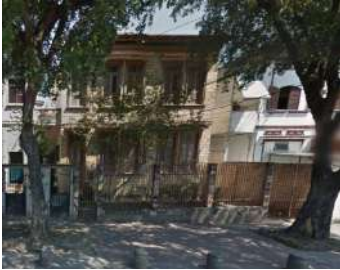
Ficha nº.	86		Imagem da edificação			
Quadra	VII

Nº	1471					
Localização	Rua João Vicente					
<b>1</b>	<b>Parâmetros edifícios de levantamento</b>					<b>Estado de Conservação</b>

1.1	Tipo	Descaracterizado	Integrado	Acabado	Esqueleto	-----
1.2	Atura (gabarito)	1 pav.	2 pav.	3 pav.	4 pav.	-----
1.3	Cromática	Cores claras		Cores vivas		-----

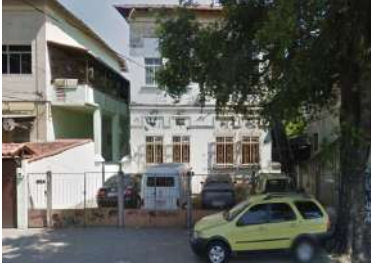
Ficha nº.	88		Imagem da edificação			
Quadra	VII

Nº	1465					
Localização	Rua João Vicente					
<b>1</b>	<b>Parâmetros edifícios de levantamento</b>					<b>Estado de Conservação</b>

1.1	Tipo	Descaracterizado	Integrado	Acabado	Esqueleto	----
1.2	Atura (gabarito)	1 pav.	2 pav.	3 pav.	4 pav.	----
1.3	Cromática	Cores claras		Cores vivas		----

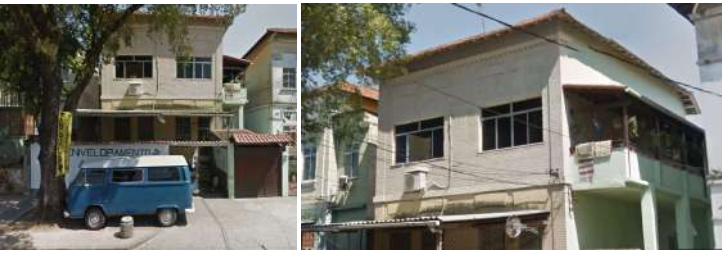
Ficha nº.	89		<b>Imagem da edificação</b>			
Quadra	VII

Nº	1461					
Localização	Rua João Vicente					
<b>1</b>	<b>Parâmetros edilícios de levantamento</b>					<b>Estado de Conservação</b>

1.1	<b>Tipo</b>	Descaracterizado	Integrado	Acabado	Esqueleto	----
1.2	<b>Atura (gabarito)</b>	1 pav.	2 pav.	3 pav.	4 pav.	----
1.3	<b>Cromática</b>	Cores claras		Cores vivas		----

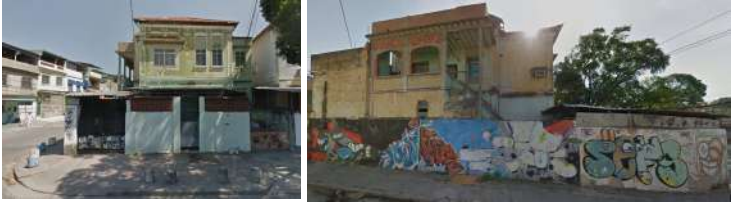
Ficha nº.	90		Imagem da edificação			
Quadra	VII

Nº	1455					
Localização	Rua João Vicente					
<b>1</b>	<b>Parâmetros edifícios de levantamento</b>					<b>Estado de Conservação</b>

1.1	Tipo	Descaracterizado	Integrado	Acabado	Esqueleto	----
1.2	Atura (gabarito)	1 pav.	2 pav.	3 pav.	4 pav.	----
1.3	Cromática	Cores claras		Cores vivas		----

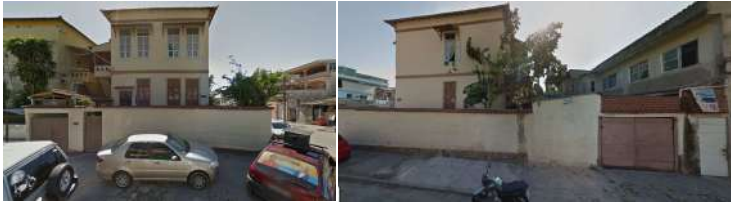
Ficha nº.	91		Imagem da edificação			
Quadra	VII

Nº	6					
Localização	Av. Eng. Assis Ribeiro					
<b>1</b>	<b>Parâmetros edifícios de levantamento</b>					<b>Estado de Conservação</b>

1.1	Tipo	Descaracterizado	Integrado	Acabado	Esqueleto	----
1.2	Atura (gabarito)	1 pav.	2 pav.	3 pav.	4 pav.	----
1.3	Cromática	Cores claras		Cores vivas		----

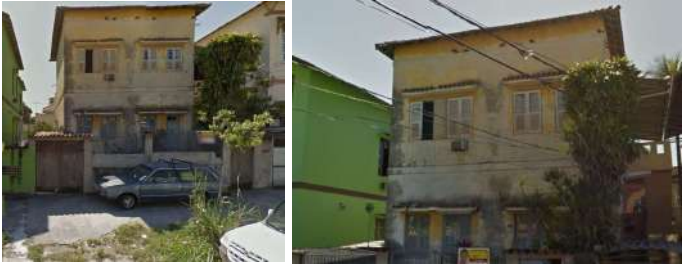
Ficha nº.	92		<b>Imagem da edificação</b>			
Quadra	VII

Nº	20					
Localização	Av. Eng. Assis Ribeiro					
<b>1</b>	<b>Parâmetros edilícios de levantamento</b>					<b>Estado de Conservação</b>

1.1	<b>Tipo</b>	Descaracterizado	Integrado	Acabado	Esqueleto	----
1.2	<b>Atura (gabarito)</b>	1 pav.	2 pav.	3 pav.	4 pav.	----
1.3	<b>Cromática</b>	Cores claras		Cores vivas		----

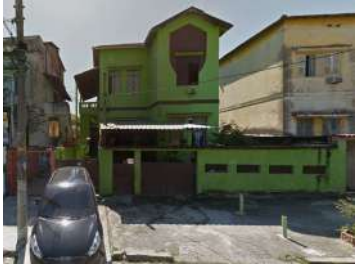
Ficha nº.	93		<b>Imagem da edificação</b>			
Quadra	VII

Nº	30					
Localização	Av. Eng. Assis Ribeiro					
<b>1</b>	<b>Parâmetros edifícios de levantamento</b>					<b>Estado de Conservação</b>

1.1	<b>Tipo</b>	Descaracterizado	Integrado	Acabado	Esqueleto	----
1.2	<b>Atura (gabarito)</b>	1 pav.	2 pav.	3 pav.	4 pav.	----
1.3	<b>Cromática</b>	Cores claras		Cores vivas		----

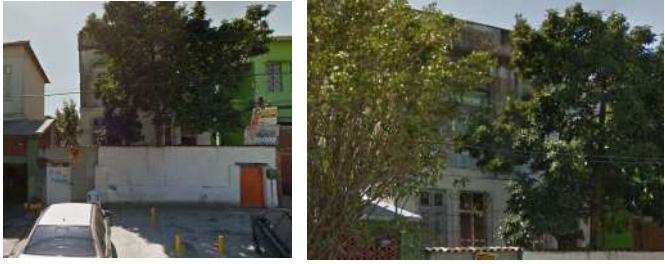
Ficha nº.	94		<b>Imagem da edificação</b>			
Quadra	VII

Nº	44					
Localização	Av. Eng. Assis Ribeiro					
<b>1</b>	<b>Parâmetros edilícios de levantamento</b>					<b>Estado de Conservação</b>

1.1	<b>Tipo</b>	Descaracterizado	Integrado	Acabado	Esqueleto	----
1.2	<b>Atura (gabarito)</b>	1 pav.	2 pav.	3 pav.	4 pav.	----
1.3	<b>Cromática</b>	Cores claras		Cores vivas		----

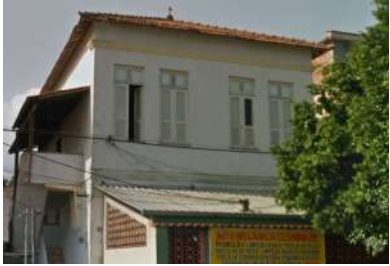
Ficha nº.	95		<b>Imagem da edificação</b>			
Quadra	VII

Nº	54					
Localização	Av. Eng. Assis Ribeiro					
<b>1</b>	<b>Parâmetros edilícios de levantamento</b>					<b>Estado de Conservação</b>

1.1	Tipo	Descaracterizado	Integrado	Acabado	Esqueleto	----
1.2	Atura (gabarito)	1 pav.	2 pav.	3 pav.	4 pav.	----
1.3	Cromática	Cores claras		Cores vivas		----

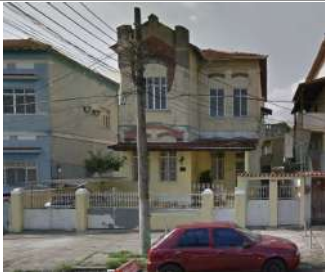
Ficha nº.	96		Imagem da edificação			
Quadra	VII

Nº	70					
Localização	Av. Eng. Assis Ribeiro					
<b>1</b>	<b>Parâmetros edifícios de levantamento</b>					<b>Estado de Conservação</b>

1.1	Tipo	Descaracterizado	Integrado	Acabado	Esqueleto	----
1.2	Atura (gabarito)	1 pav.	2 pav.	3 pav.	4 pav.	----
1.3	Cromática	Cores claras		Cores vivas		----

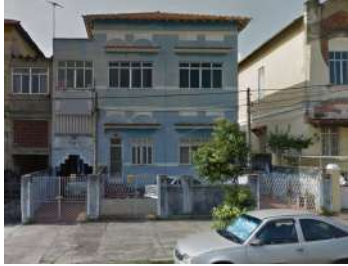
Ficha nº.	97		Imagem da edificação			
Quadra	VII

Nº	78					
Localização	Av. Eng. Assis Ribeiro					
<b>1</b>	<b>Parâmetros edifícios de levantamento</b>					<b>Estado de Conservação</b>

1.1	Tipo	Descaracterizado	Integrado	Acabado	Esqueleto	----
1.2	Atura (gabarito)	1 pav.	2 pav.	3 pav.	4 pav.	----
1.3	Cromática	Cores claras		Cores vivas		----

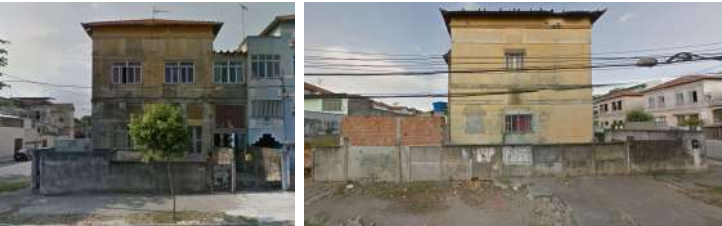
Ficha nº.	98		<b>Imagem da edificação</b>			
Quadra	VII

Nº	92					
Localização	Av. Eng. Assis Ribeiro					
<b>1</b>	<b>Parâmetros edifícios de levantamento</b>					<b>Estado de Conservação</b>

1.1	Tipo	Descaracterizado	Integrado	Acabado	Esqueleto	----
1.2	Atura (gabarito)	1 pav.	2 pav.	3 pav.	4 pav.	----
1.3	Cromática	Cores claras		Cores vivas		----

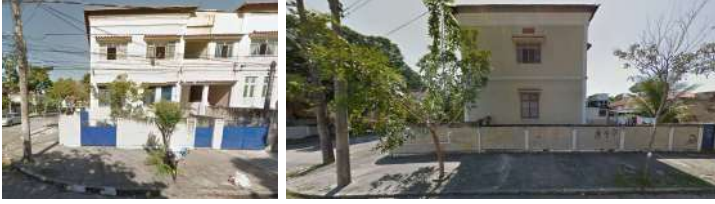
Ficha nº.	99		<b>Imagem da edificação</b>			
Quadra	VIII

Nº	679					
Localização	Av. Eng. Assis Ribeiro					
<b>1</b>	<b>Parâmetros edifícios de levantamento</b>					<b>Estado de Conservação</b>

1.1	<b>Tipo</b>	Descaracterizado	Integrado	Acabado	Esqueleto	-----
1.2	<b>Atura (gabarito)</b>	1 pav.	2 pav.	3 pav.	4 pav.	-----
1.3	<b>Cromática</b>	Cores claras		Cores vivas		-----

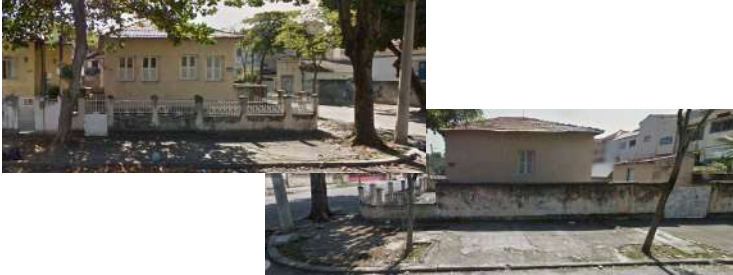
Ficha nº.	107		Imagem da edificação			
Quadra	VIII

Nº	642					
Localização	Rua Regente Lima e Silva					
<b>1</b>	<b>Parâmetros edifícios de levantamento</b>					<b>Estado de Conservação</b>

1.1	Tipo	Descaracterizado	Integrado	Acabado	Esqueleto	----
1.2	Atura (gabarito)	1 pav.	2 pav.	3 pav.	4 pav.	----
1.3	Cromática	Cores claras		Cores vivas		----

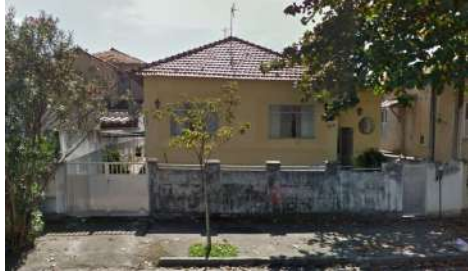
Ficha nº.	108		Imagem da edificação			
Quadra	VIII

Nº	654					
Localização	Rua Regente Lima e Silva					
<b>1</b>	<b>Parâmetros edifícios de levantamento</b>					<b>Estado de Conservação</b>

1.1	Tipo	Descaracterizado	Integrado	Acabado	Esqueleto	-----
1.2	Atura (gabarito)	1 pav.	2 pav.	3 pav.	4 pav.	-----
1.3	Cromática	Cores claras		Cores vivas		-----

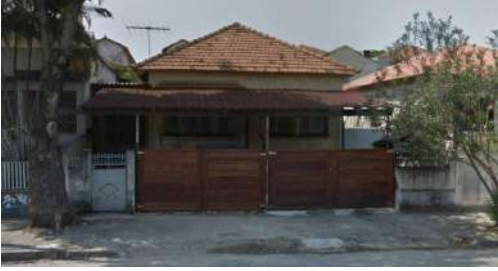
Ficha nº.	109		Imagem da edificação			
Quadra	VIII

Nº	666					
Localização	Rua Regente Lima e Silva					
<b>1</b>	<b>Parâmetros edifícios de levantamento</b>					<b>Estado de Conservação</b>

1.1	Tipo	Descaracterizado	Integrado	Acabado	Esqueleto	----
1.2	Atura (gabarito)	1 pav.	2 pav.	3 pav.	4 pav.	----
1.3	Cromática	Cores claras		Cores vivas		----

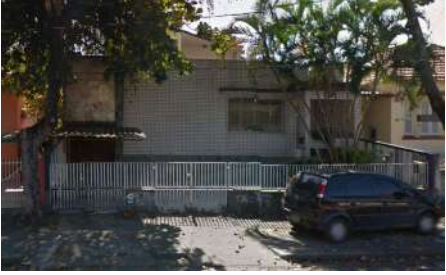
Ficha nº.	110		Imagem da edificação			
Quadra	VIII

Nº	670					
Localização	Rua Regente Lima e Silva					
<b>1</b>	<b>Parâmetros edifícios de levantamento</b>					<b>Estado de Conservação</b>

1.1	Tipo	Descaracterizado	Integrado	Acabado	Esqueleto	----
1.2	Atura (gabarito)	1 pav.	2 pav.	3 pav.	4 pav.	----
1.3	Cromática	Cores claras		Cores vivas		----

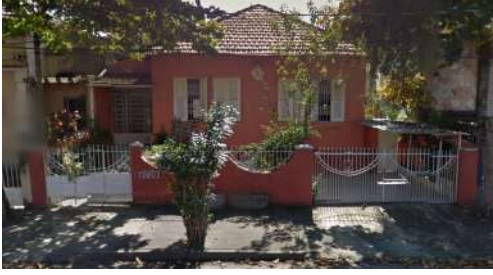
Ficha nº.	111		<b>Imagem da edificação</b>			
Quadra	VIII

Nº	692					
Localização	Rua Regente Lima e Silva					
<b>1</b>	<b>Parâmetros edifícios de levantamento</b>					<b>Estado de Conservação</b>

1.6	<b>Peças metálicas</b>	Ornamentos	Sacadas	Portões	Grades	Ruim
1.7	<b>Esquadrias</b>	Madeira	Metálica	PVC	Vidro	Bom
1.8	<b>Vitrine</b>	Sim		Não		----
1.9	<b>Revestimento</b>	Pintura	Cerâmica	Pedra	Metálico	Bom

1.10	<b>Instalações</b>	TV (antena)	Iluminação	Ar condicionado	Águas pluviais	Ruim
1.11	<b>Letreiros</b>	Backlight	Iluminado	Metálico	Vinílico	----
1.12	<b>Elementos em balanço</b>	Toldos	Varais	Luminárias	Marquises	----

2.2	<b>Do espaço público contíguo ao privado analisado</b>					
2.2.1	<b>Estacionamentos</b>	Ao longo do meio fio		Invadindo a calçada		----
2.2.2	<b>Pavimentação da calçada</b>	Intertravado	Cimentado	Pedra Portuguesa	Cerâmico	Ruim

2.2.3	<b>Mobiliário Urbano</b>	Poste	Lixeira	Banca de Jornal	Frades	----
2.2.4	<b>Apropriações</b>	Ambulantes	Mesas	Moradores de Rua	Feira	----
2.2.5	<b>Arborização</b>	<b>Interferência na edificação</b>				Bom
		Sim		Não		
		<b>Reforço no alinhamento</b>				
		Sim		Não		
		<b>Reforço por:</b>				
		Forma	Tamanho	Espécie	Espaçamento	
		<b>Estado Fitossanitário</b>				
Bom		Ruim				
<b>Resultado Estado de Conservação</b>			<b>Bom</b>

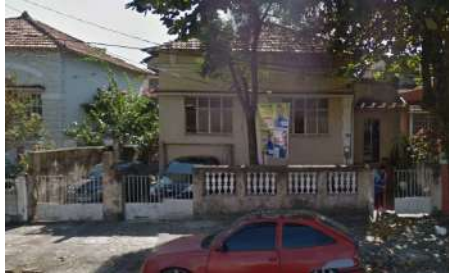
Ficha nº.	112		<b>Imagem da edificação</b>			
Quadra	VIII

Nº	704					
Localização	Rua Regente Lima e Silva					
<b>1</b>	<b>Parâmetros edifícios de levantamento</b>					<b>Estado de Conservação</b>

1.6	<b>Peças metálicas</b>	Ornamentos	Sacadas	Portões	Grades	Ruim
1.7	<b>Esquadrias</b>	Madeira	Metálica	PVC	Vidro	Ruim
1.8	<b>Vitrine</b>	Sim		Não		----

2.2.3	<b>Mobiliário Urbano</b>	Poste	Lixeira	Banca de Jornal	Frades	----
2.2.4	<b>Apropriações</b>	Ambulantes	Mesas	Moradores de Rua	Feira	----
2.2.5	<b>Arborização</b>	<b>Interferência na edificação</b>				----
		Sim		Não		
		<b>Reforço no alinhamento</b>				
		Sim		Não		
		<b>Reforço por:</b>				
		Forma	Tamanho	Espécie	Espaçamento	
		<b>Estado Fitossanitário</b>				
Bom		Ruim				
<b>Resultado Estado de Conservação</b>			<b>Ruim</b>

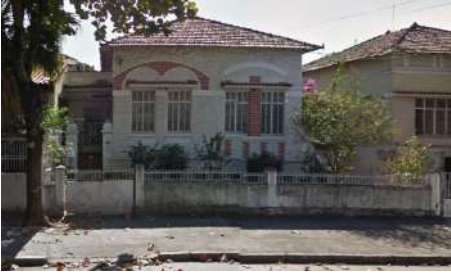
Ficha nº.	113		<b>Imagem da edificação</b>			
Quadra	VIII

Nº	718					
Localização	Rua Regente Lima e Silva					
<b>1</b>	<b>Parâmetros edifícios de levantamento</b>					<b>Estado de Conservação</b>

2.2.3	<b>Mobiliário Urbano</b>	Poste	Lixeira	Banca de Jornal	Frades	Ruim
2.2.4	<b>Apropriações</b>	Ambulantes	Mesas	Moradores de Rua	Feira	-----
2.2.5	<b>Arborização</b>	<b>Interferência na edificação</b>				-----
		Sim		Não		
		<b>Reforço no alinhamento</b>				
		Sim		Não		
		<b>Reforço por:</b>				
		Forma	Tamanho	Espécie	Espaçamento	
<b>Estado Fitossanitário</b>						
Bom		Ruim				
<b>Resultado Estado de Conservação</b>			<b>Ruim</b>

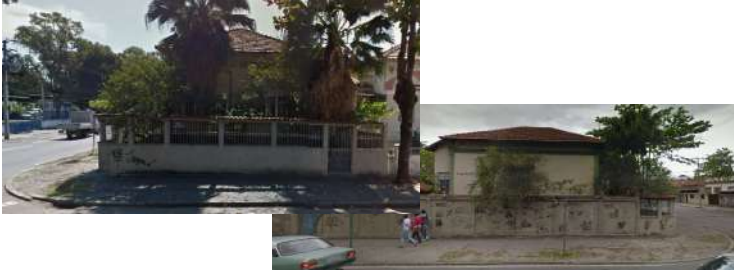
Ficha nº.	114		<b>Imagem da edificação</b>			
Quadra	VIII

Nº	730					
Localização	Rua Regente Lima e Silva					
<b>1</b>	<b>Parâmetros edifícios de levantamento</b>					<b>Estado de Conservação</b>

2.2.3	<b>Mobiliário Urbano</b>	Poste	Lixeira	Banca de Jornal	Frades	-----
2.2.4	<b>Apropriações</b>	Ambulantes	Mesas	Moradores de Rua	Feira	-----
2.2.5	<b>Arborização</b>	<b>Interferência na edificação</b>				Bom
		Sim		Não		
		<b>Reforço no alinhamento</b>				
		Sim		Não		
		<b>Reforço por:</b>				
		Forma	Tamanho	Espécie	Espaçamento	
		<b>Estado Fitossanitário</b>				
Bom		Ruim				
<b>Resultado Estado de Conservação</b>			<b>Ruim</b>

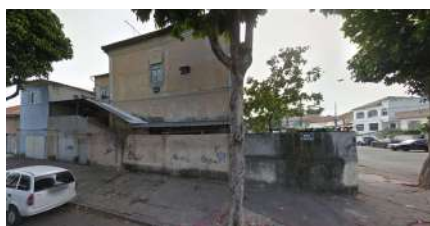
Ficha nº.	115		Imagem da edificação			
Quadra	IX

Nº	555					
Localização	Av. Eng. Assis Ribeiro					
<b>1</b>	<b>Parâmetros edilícios de levantamento</b>					<b>Estado de Conservação</b>

2.2.3	Mobiliário Urbano	Poste	Lixeira	Banca de Jornal	Frades	----
2.2.4	Apropriações	Ambulantes	Mesas	Moradores de Rua	Feira	----
2.2.5	Arborização	<b>Interferência na edificação</b>				Bom
		Sim		Não		
		<b>Reforço no alinhamento</b>				
		Sim		Não		
		<b>Reforço por:</b>				
		Forma	Tamanho	Espécie	Espaçamento	
<b>Estado Fitossanitário</b>						
Bom		Ruim				
<b>Resultado Estado de Conservação</b>			<b>Ruim</b>

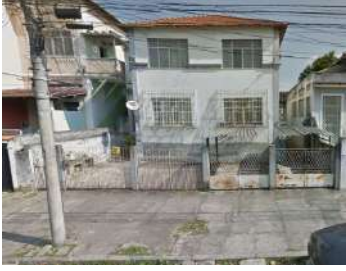
Ficha nº.	116		<b>Imagem da edificação</b>			
Quadra	IX

Nº	571					
Localização	Av. Eng. Assis Ribeiro					
<b>1</b>	<b>Parâmetros edifícios de levantamento</b>					<b>Estado de Conservação</b>

2.2.3	Mobiliário Urbano	Poste	Lixeira	Banca de Jornal	Frades	Bom
2.2.4	Apropriações	Ambulantes	Mesas	Moradores de Rua	Feira	----
2.2.5	Arborização	<b>Interferência na edificação</b>				----
		Sim		Não		
		<b>Reforço no alinhamento</b>				
		Sim		Não		
		<b>Reforço por:</b>				
		Forma	Tamanho	Espécie	Espaçamento	
		<b>Estado Fitossanitário</b>				
Bom		Ruim				
<b>Resultado Estado de Conservação</b>			<b>Ruim</b>

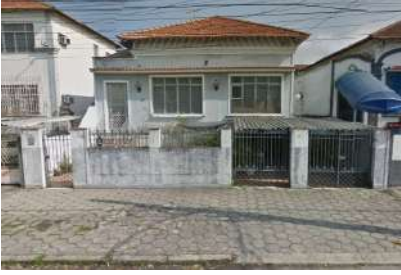
Ficha nº.	117		<b>Imagem da edificação</b>			
Quadra	IX

Nº	581					
Localização	Av. Eng. Assis Ribeiro					
<b>1</b>	<b>Parâmetros edifícios de levantamento</b>					<b>Estado de Conservação</b>

2.2.3	<b>Mobiliário Urbano</b>	Poste	Lixeira	Banca de Jornal	Frades	----
2.2.4	<b>Apropriações</b>	Ambulantes	Mesas	Moradores de Rua	Feira	----
2.2.5	<b>Arborização</b>	<b>Interferência na edificação</b>				----
		Sim		Não		
		<b>Reforço no alinhamento</b>				
		Sim		Não		
		<b>Reforço por:</b>				
		Forma	Tamanho	Espécie	Espaçamento	
<b>Estado Fitossanitário</b>						
Bom		Ruim				
<b>Resultado Estado de Conservação</b>			<b>Bom</b>

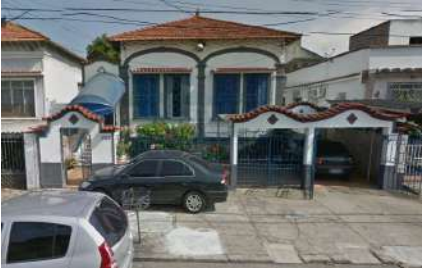
Ficha nº.	118		<b>Imagem da edificação</b>			
Quadra	IX

Nº	595					
Localização	Av. Eng. Assis Ribeiro					
<b>1</b>	<b>Parâmetros edifícios de levantamento</b>					<b>Estado de Conservação</b>

2.2.3	Mobiliário Urbano	Poste	Lixeira	Banca de Jornal	Frades	Ruim
2.2.4	Apropriações	Ambulantes	Mesas	Moradores de Rua	Feira	-----
2.2.5	Arborização	<b>Interferência na edificação</b>				-----
		Sim		Não		
		<b>Reforço no alinhamento</b>				
		Sim		Não		
		<b>Reforço por:</b>				
		Forma	Tamanho	Espécie	Espaçamento	
<b>Estado Fitossanitário</b>						
Bom		Ruim				
<b>Resultado Estado de Conservação</b>			<b>Ruim</b>

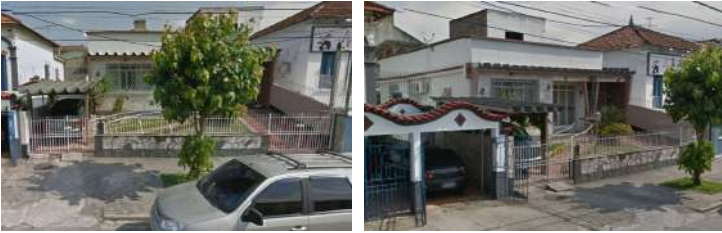
Ficha nº.	119		<b>Imagem da edificação</b>			
Quadra	IX

Nº	605					
Localização	Av. Eng. Assis Ribeiro					
<b>1</b>	<b>Parâmetros edifícios de levantamento</b>					<b>Estado de Conservação</b>

2.2.3	Mobiliário Urbano	Poste	Lixeira	Banca de Jornal	Frades	-----
2.2.4	Apropriações	Ambulantes	Mesas	Moradores de Rua	Feira	-----
2.2.5	Arborização	<b>Interferência na edificação</b>				Bom
		Sim		Não		
		<b>Reforço no alinhamento</b>				
		Sim		Não		
		<b>Reforço por:</b>				
		Forma	Tamanho	Espécie	Espaçamento	
<b>Estado Fitossanitário</b>						
Bom			Ruim			
<b>Resultado Estado de Conservação</b>			<b>Bom</b>

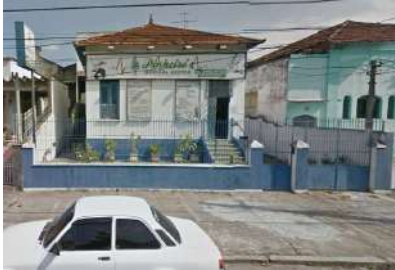
Ficha nº.	120		<b>Imagem da edificação</b>			
Quadra	IX

Nº	617					
Localização	Av. Eng. Assis Ribeiro					
<b>1</b>	<b>Parâmetros edifícios de levantamento</b>					<b>Estado de Conservação</b>

2.2.3	<b>Mobiliário Urbano</b>	Poste	Lixeira	Banca de Jornal	Frades	----
2.2.4	<b>Apropriações</b>	Ambulantes	Mesas	Moradores de Rua	Feira	----
2.2.5	<b>Arborização</b>	<b>Interferência na edificação</b>				----
		Sim		Não		
		<b>Reforço no alinhamento</b>				
		Sim		Não		
		<b>Reforço por:</b>				
		Forma	Tamanho	Espécie	Espaçamento	
<b>Estado Fitossanitário</b>						
Bom		Ruim				
<b>Resultado Estado de Conservação</b>			<b>Bom</b>

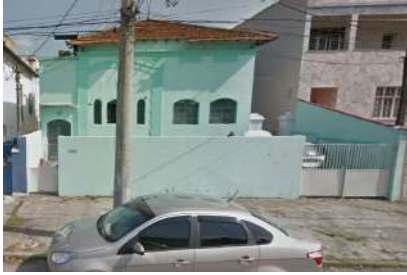
Ficha nº.	121		<b>Imagem da edificação</b>			
Quadra	IX

Nº	629					
Localização	Av. Eng. Assis Ribeiro					
<b>1</b>	<b>Parâmetros edifícios de levantamento</b>					<b>Estado de Conservação</b>

2.2.3	Mobiliário Urbano	Poste	Lixeira	Banca de Jornal	Frades	Bom
2.2.4	Apropriações	Ambulantes	Mesas	Moradores de Rua	Feira	-----
2.2.5	Arborização	<b>Interferência na edificação</b>				-----
		Sim		Não		
		<b>Reforço no alinhamento</b>				
		Sim		Não		
		<b>Reforço por:</b>				
		Forma	Tamanho	Espécie	Espaçamento	
<b>Estado Fitossanitário</b>						
Bom			Ruim			
<b>Resultado Estado de Conservação</b>			<b>Ruim</b>

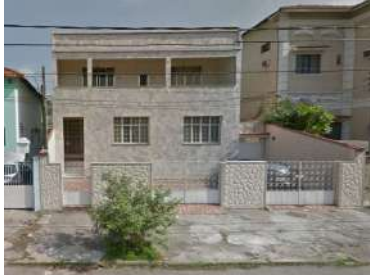
Ficha nº.	122		Imagem da edificação			
Quadra	IX

Nº	641					
Localização	Av. Eng. Assis Ribeiro					
<b>1</b>	<b>Parâmetros edifícios de levantamento</b>					<b>Estado de Conservação</b>

2.2.3	Mobiliário Urbano	Poste	Lixeira	Banca de Jornal	Frades	Bom
2.2.4	Apropriações	Ambulantes	Mesas	Moradores de Rua	Feira	-----
2.2.5	Arborização	<b>Interferência na edificação</b>				Bom
		Sim		Não		
		<b>Reforço no alinhamento</b>				
		Sim		Não		
		<b>Reforço por:</b>				
		Forma	Tamanho	Espécie	Espaçamento	
<b>Estado Fitossanitário</b>						
Bom			Ruim			
<b>Resultado Estado de Conservação</b>			<b>Bom</b>

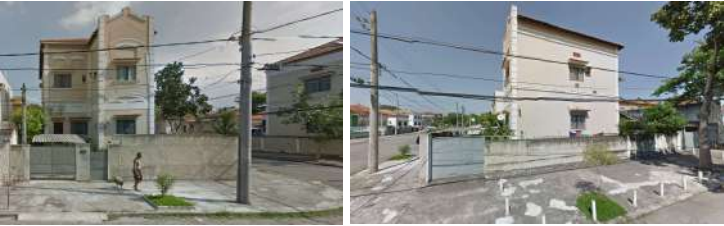
Ficha nº.	123		<b>Imagem da edificação</b>			
Quadra	IX

Nº	655					
Localização	Av. Eng. Assis Ribeiro					
<b>1</b>	<b>Parâmetros edifícios de levantamento</b>					<b>Estado de Conservação</b>

2.2.3	<b>Mobiliário Urbano</b>	Poste	Lixeira	Banca de Jornal	Frades	Bom
2.2.4	<b>Apropriações</b>	Ambulantes	Mesas	Moradores de Rua	Feira	-----
2.2.5	<b>Arborização</b>	<b>Interferência na edificação</b>				Ruim
		Sim		Não		
		<b>Reforço no alinhamento</b>				
		Sim		Não		
		<b>Reforço por:</b>				
		Forma	Tamanho	Espécie	Espaçamento	
<b>Estado Fitossanitário</b>						
Bom		Ruim				
<b>Resultado Estado de Conservação</b>			<b>Ruim</b>

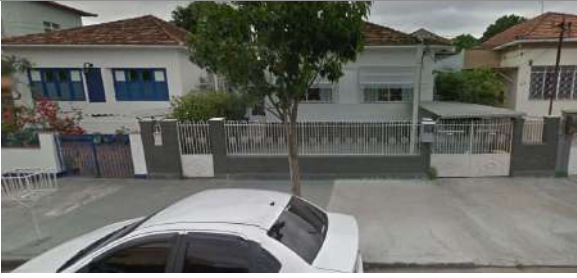
Ficha nº.	125		<b>Imagem da edificação</b>			
Quadra	IX

Nº	522					
Localização	Rua Regente Lima e Silva					
<b>1</b>	<b>Parâmetros edifícios de levantamento</b>					<b>Estado de Conservação</b>

2.2.3	Mobiliário Urbano	Poste	Lixeira	Banca de Jornal	Frades	Bom
2.2.4	Apropriações	Ambulantes	Mesas	Moradores de Rua	Feira	-----
2.2.5	Arborização	<b>Interferência na edificação</b>				Bom
		Sim		Não		
		<b>Reforço no alinhamento</b>				
		Sim		Não		
		<b>Reforço por:</b>				
		Forma	Tamanho	Espécie	Espaçamento	
<b>Estado Fitossanitário</b>						
Bom		Ruim				
<b>Resultado Estado de Conservação</b>			<b>Bom</b>

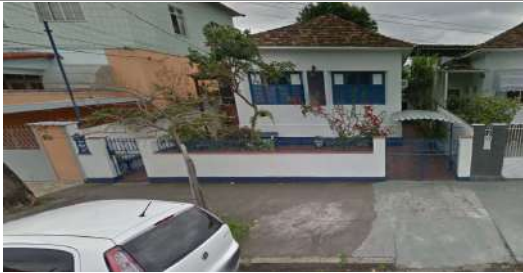
Ficha nº.	126		<b>Imagem da edificação</b>			
Quadra	IX

Nº	536					
Localização	Rua Regente Lima e Silva					
<b>1</b>	<b>Parâmetros edifícios de levantamento</b>					<b>Estado de Conservação</b>

2.2.3	Mobiliário Urbano	Poste	Lixeira	Banca de Jornal	Frades	Ruim
2.2.4	Apropriações	Ambulantes	Mesas	Moradores de Rua	Feira	----
2.2.5	Arborização	<b>Interferência na edificação</b>				Ruim
		Sim		Não		
		<b>Reforço no alinhamento</b>				
		Sim		Não		
		<b>Reforço por:</b>				
		Forma	Tamanho	Espécie	Espaçamento	
<b>Estado Fitossanitário</b>						
Bom			Ruim			
<b>Resultado Estado de Conservação</b>			<b>Ruim</b>

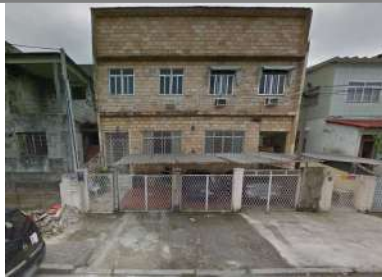
Ficha nº.	128		Imagem da edificação			
Quadra	IX

Nº	562					
Localização	Rua Regente Lima e Silva					
<b>1</b>	<b>Parâmetros edifícios de levantamento</b>					<b>Estado de Conservação</b>

2.2.3	Mobiliário Urbano	Poste	Lixeira	Banca de Jornal	Frades	----
2.2.4	Apropriações	Ambulantes	Mesas	Moradores de Rua	Feira	----
2.2.5	Arborização	<b>Interferência na edificação</b>				----
		Sim		Não		
		<b>Reforço no alinhamento</b>				
		Sim		Não		
		<b>Reforço por:</b>				
		Forma	Tamanho	Espécie	Espaçamento	
<b>Estado Fitossanitário</b>						
Bom			Ruim			
<b>Resultado Estado de Conservação</b>			<b>Ruim</b>

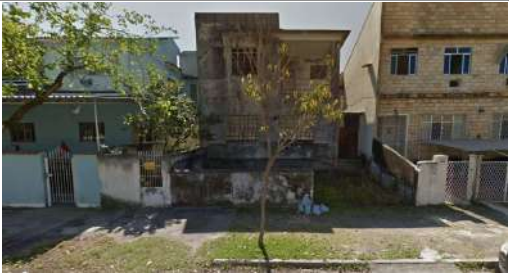
Ficha nº.	129		<b>Imagem da edificação</b>			
Quadra	IX

Nº	574					
Localização	Rua Regente Lima e Silva					
<b>1</b>	<b>Parâmetros edifícios de levantamento</b>					<b>Estado de Conservação</b>

2.2.3	<b>Mobiliário Urbano</b>	Poste	Lixeira	Banca de Jornal	Frades	----
2.2.4	<b>Apropriações</b>	Ambulantes	Mesas	Moradores de Rua	Feira	----
2.2.5	<b>Arborização</b>	<b>Interferência na edificação</b>				Ruim
		Sim		Não		
		<b>Reforço no alinhamento</b>				
		Sim		Não		
		<b>Reforço por:</b>				
		Forma	Tamanho	Espécie	Espaçamento	
<b>Estado Fitossanitário</b>						
Bom			Ruim			
<b>Resultado Estado de Conservação</b>			<b>Ruim</b>

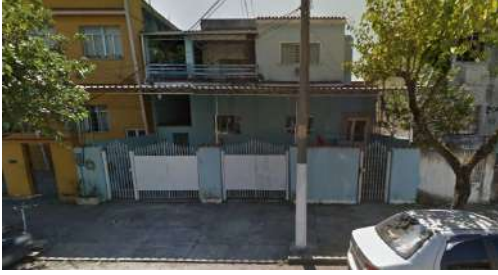
Ficha nº.	130		Imagem da edificação			
Quadra	IX

Nº	588					
Localização	Rua Regente Lima e Silva					
<b>1</b>	<b>Parâmetros edifícios de levantamento</b>					<b>Estado de Conservação</b>

1.1	Tipo	Descaracterizado	Integrado	Acabado	Esqueleto	----
1.2	Atura (gabarito)	1 pav.	2 pav.	3 pav.	4 pav.	----
1.3	Cromática	Cores claras		Cores vivas		----

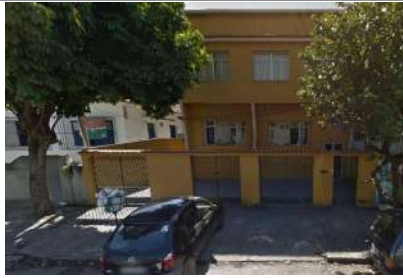
Ficha nº.	131		<b>Imagem da edificação</b>			
Quadra	IX

Nº	600					
Localização	Rua Regente Lima e Silva					
<b>1</b>	<b>Parâmetros edifícios de levantamento</b>					<b>Estado de Conservação</b>

1.1	Tipo	Descaracterizado	Integrado	Acabado	Esqueleto	----
1.2	Atura (gabarito)	1 pav.	2 pav.	3 pav.	4 pav.	----
1.3	Cromática	Cores claras		Cores vivas		----

1.4	Acréscimos / anexo	Sim		Não		----
1.5	Coberturas / telhados	<b>Fechado</b>		<b>Aparente - Tipos</b>		----
		Platibanda	Cerâmico	Metálico	Fibrocimento

1.6	Peças metálicas	Ornamentos	Sacadas	Portões	Grades	Ruim
1.7	Esquadrias	Madeira	Metálica	PVC	Vidro	Bom
1.8	Vitrine	Sim		Não		----
1.9	Revestimento	Pintura	Cerâmica	Pedra	Metálico	Bom

1.10	Instalações	TV (antena)	Iluminação	Ar condicionado	Águas pluviais	Ruim
1.11	Letreiros	Backlight	Iluminado	Metálico	Vinílico	----
1.12	Elementos em balanço	Toldos	Varais	Luminárias	Marquises	----

1.13	Varanda	Sim		Não		----
		Fechada	Aberta			
1.14	Elementos Singulares	Sim		Não		----
		Elemento	----			
1.15	Ornamentos	Cantoneiras em pedra	Elementos decorativos	Decoração nas janelas e portas	Guarda-corpos	-----
<b>Resultado Estado de Conservação</b>			<b>Bom</b>			
<b>2</b>	<b>Parâmetros urbanos de levantamento</b>					<b>Estado de Conservação</b>

2.1	<b>Da relação do espaço privado com o espaço público</b>					
2.1.1	Grau relacional	Conjunto		Isolado		----
2.1.2	Índice de especulação imobiliária	Sim		Não		----

2.1.3	Uso	Residencial	Comercial	Institucional		----
2.1.4	Muros	Grade		Alvenaria		Ruim
2.1.5	Jardim	<b>Interferência na edificação</b>				Ruim
		Sim		Não		
		<b>Vegetação</b>				
		Vasos	Forração	Arbustos	Arborização	
		<b>Mobiliário/Ornamentos</b>				
Brinquedos	Estátuas	Bancos	Luminárias

2.2	<b>Do espaço público contíguo ao privado analisado</b>					
2.2.1	Estacionamentos	Ao longo do meio fio		Invadindo a calçada		----
2.2.2	Pavimentação da calçada	Intertravado	Cimentado	Pedra Portuguesa	Cerâmico	Ruim

2.2.3	Mobiliário Urbano	Poste	Lixeira	Banca de Jornal	Frades	Ruim
2.2.4	Apropriações	Ambulantes	Mesas	Moradores de Rua	Feira	----
2.2.5	Arborização	<b>Interferência na edificação</b>				Ruim
		Sim		Não		
		<b>Reforço no alinhamento</b>				
		Sim		Não		
		<b>Reforço por:</b>				
		Forma	Tamanho	Espécie	Espaçamento	
		<b>Estado Fitossanitário</b>				
Bom		Ruim				
<b>Resultado Estado de Conservação</b>			<b>Ruim</b>

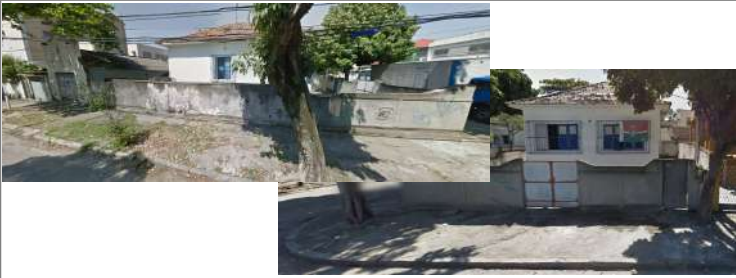
Ficha nº.	132		<b>Imagem da edificação</b>			
Quadra	IX

Nº	614					
Localização	Rua Regente Lima e Silva					
<b>1</b>	<b>Parâmetros edifícios de levantamento</b>					<b>Estado de Conservação</b>

1.1	<b>Tipo</b>	Descaracterizado	Integrado	Acabado	Esqueleto	----
1.2	<b>Atura (gabarito)</b>	1 pav.	2 pav.	3 pav.	4 pav.	----
1.3	<b>Cromática</b>	Cores claras		Cores vivas		----

1.4	<b>Acréscimos / anexo</b>	Sim		Não		----
1.5	<b>Coberturas / telhados</b>	<b>Fechado</b>	<b>Aparente - Tipos</b>			Ruim
		Platibanda	Cerâmico	Metálico	Fibrocimento

2.2.3	<b>Mobiliário Urbano</b>	Poste	Lixeira	Banca de Jornal	Frades	----
2.2.4	<b>Apropriações</b>	Ambulantes	Mesas	Moradores de Rua	Feira	----
2.2.5	<b>Arborização</b>	<b>Interferência na edificação</b>				Bom
		Sim		Não		
		<b>Reforço no alinhamento</b>				
		Sim		Não		
		<b>Reforço por:</b>				
		Forma	Tamanho	Espécie	Espaçamento	
		<b>Estado Fitossanitário</b>				
Bom		Ruim				
<b>Resultado Estado de Conservação</b>			<b>Ruim</b>

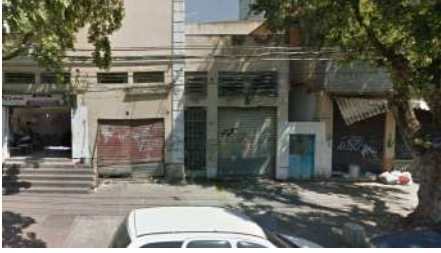
Ficha nº.	133		<b>Imagem da edificação</b>			
Quadra	X

Nº	403					
Localização	Av. Eng. Assis Ribeiro					
<b>1</b>	<b>Parâmetros edifícios de levantamento</b>					<b>Estado de Conservação</b>

1.1	<b>Tipo</b>	Descaracterizado	Integrado	Acabado	Esqueleto	----
1.2	<b>Atura (gabarito)</b>	1 pav.	2 pav.	3 pav.	4 pav.	----
1.3	<b>Cromática</b>	Cores claras		Cores vivas		----

2.2.3	Mobiliário Urbano	Poste	Lixeira	Banca de Jornal	Frades	Ruim
2.2.4	Apropriações	Ambulantes	Mesas	Moradores de Rua	Feira	----
2.2.5	Arborização	<b>Interferência na edificação</b>				Ruim
		Sim		Não		
		<b>Reforço no alinhamento</b>				
		Sim		Não		
		<b>Reforço por:</b>				
		Forma	Tamanho	Espécie	Espaçamento	
		<b>Estado Fitossanitário</b>				
Bom		Ruim				
<b>Resultado Estado de Conservação</b>			<b>Ruim</b>

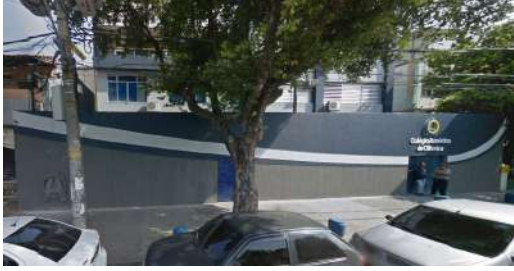
Ficha nº.	135		<b>Imagem da edificação</b>			
Quadra	X

Nº	433					
Localização	Av. Eng. Assis Ribeiro					
<b>1</b>	<b>Parâmetros edifícios de levantamento</b>					<b>Estado de Conservação</b>

1.1	Tipo	Descaracterizado	Integrado	Acabado	Esqueleto	----
1.2	Atura (gabarito)	1 pav.	2 pav.	3 pav.	4 pav.	----
1.3	Cromática	Cores claras		Cores vivas		----

2.2.3	Mobiliário Urbano	Poste	Lixeira	Banca de Jornal	Frades	Bom
2.2.4	Apropriações	Ambulantes	Mesas	Moradores de Rua	Feira	----
2.2.5	Arborização	<b>Interferência na edificação</b>				Ruim
		Sim		Não		
		<b>Reforço no alinhamento</b>				
		Sim		Não		
		<b>Reforço por:</b>				
		Forma	Tamanho	Espécie	Espaçamento	
<b>Estado Fitossanitário</b>						
Bom			Ruim			
<b>Resultado Estado de Conservação</b>			<b>Bom</b>

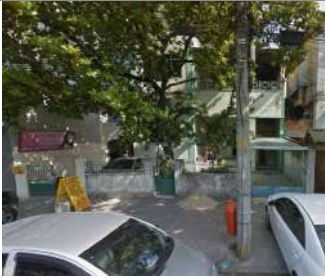
Ficha nº.	136		<b>Imagem da edificação</b>			
Quadra	X

Nº	457					
Localização	Av. Eng. Assis Ribeiro					
<b>1</b>	<b>Parâmetros edifícios de levantamento</b>					<b>Estado de Conservação</b>

1.1	<b>Tipo</b>	Descaracterizado	Integrado	Acabado	Esqueleto	----
1.2	<b>Atura (gabarito)</b>	1 pav.	2 pav.	3 pav.	4 pav.	----
1.3	<b>Cromática</b>	Cores claras		Cores vivas		----

2.2.3	<b>Mobiliário Urbano</b>	Poste	Lixeira	Banca de Jornal	Frades	Ruim
2.2.4	<b>Apropriações</b>	Ambulantes	Mesas	Moradores de Rua	Feira	----
2.2.5	<b>Arborização</b>	<b>Interferência na edificação</b>				----
		Sim		Não		
		<b>Reforço no alinhamento</b>				
		Sim		Não		
		<b>Reforço por:</b>				
		Forma	Tamanho	Espécie	Espaçamento	
		<b>Estado Fitossanitário</b>				
Bom		Ruim				
<b>Resultado Estado de Conservação</b>			<b>Ruim</b>

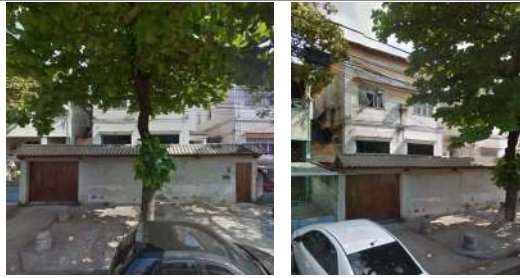
Ficha nº.	137		Imagem da edificação			
Quadra	X

Nº	467					
Localização	Av. Eng. Assis Ribeiro					
<b>1</b>	<b>Parâmetros edifícios de levantamento</b>					<b>Estado de Conservação</b>

1.1	Tipo	Descaracterizado	Integrado	Acabado	Esqueleto	----
1.2	Atura (gabarito)	1 pav.	2 pav.	3 pav.	4 pav.	----
1.3	Cromática	Cores claras		Cores vivas		----

2.2.3	Mobiliário Urbano	Poste	Lixeira	Banca de Jornal	Frades	Ruim
2.2.4	Apropriações	Ambulantes	Mesas	Moradores de Rua	Feira	----
2.2.5	Arborização	<b>Interferência na edificação</b>				Ruim
		Sim		Não		
		<b>Reforço no alinhamento</b>				
		Sim		Não		
		<b>Reforço por:</b>				
		Forma	Tamanho	Espécie	Espaçamento	
<b>Estado Fitossanitário</b>						
Bom		Ruim				
<b>Resultado Estado de Conservação</b>			<b>Ruim</b>

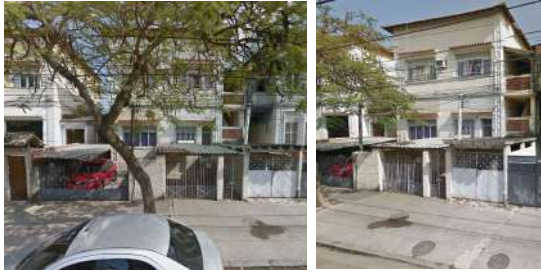
Ficha nº.	138		<b>Imagem da edificação</b>			
Quadra	X

Nº	481					
Localização	Av. Eng. Assis Ribeiro					
<b>1</b>	<b>Parâmetros edifícios de levantamento</b>					<b>Estado de Conservação</b>

1.1	Tipo	Descaracterizado	Integrado	Acabado	Esqueleto	----
1.2	Atura (gabarito)	1 pav.	2 pav.	3 pav.	4 pav.	----
1.3	Cromática	Cores claras		Cores vivas		----

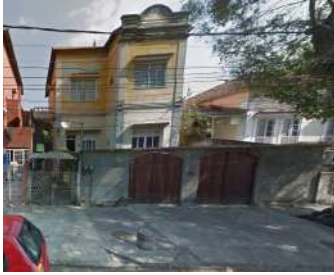
Ficha nº.	141		Imagem da edificação			
Quadra	X

Nº	519					
Localização	Av. Eng. Assis Ribeiro					
<b>1</b>	<b>Parâmetros edifícios de levantamento</b>					<b>Estado de Conservação</b>

1.1	Tipo	Descaracterizado	Integrado	Acabado	Esqueleto	-----
1.2	Atura (gabarito)	1 pav.	2 pav.	3 pav.	4 pav.	-----
1.3	Cromática	Cores claras		Cores vivas		-----

2.2.3	Mobiliário Urbano	Poste	Lixeira	Banca de Jornal	Frades	Ruim
2.2.4	Apropriações	Ambulantes	Mesas	Moradores de Rua	Feira	-----
2.2.5	Arborização	<b>Interferência na edificação</b>				Ruim
		Sim		Não		
		<b>Reforço no alinhamento</b>				
		Sim		Não		
		<b>Reforço por:</b>				
		Forma	Tamanho	Espécie	Espaçamento	
<b>Estado Fitossanitário</b>						
Bom			Ruim			
<b>Resultado Estado de Conservação</b>			<b>Ruim</b>

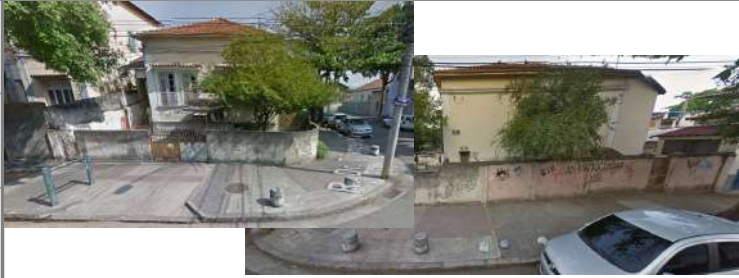
Ficha nº.	142	<b>Imagem da edificação</b>				
Quadra	X

Nº	529					
Localização	Av. Eng. Assis Ribeiro					
<b>1</b>	<b>Parâmetros edifícios de levantamento</b>					<b>Estado de Conservação</b>

1.1	<b>Tipo</b>	Descaracterizado	Integrado	Acabado	Esqueleto	----
1.2	<b>Atura (gabarito)</b>	1 pav.	2 pav.	3 pav.	4 pav.	----
1.3	<b>Cromática</b>	Cores claras		Cores vivas		----

2.2.3	<b>Mobiliário Urbano</b>	Poste	Lixeira	Banca de Jornal	Frades	Ruim
2.2.4	<b>Apropriações</b>	Ambulantes	Mesas	Moradores de Rua	Feira	----
2.2.5	<b>Arborização</b>	<b>Interferência na edificação</b>				Ruim
		Sim		Não		
		<b>Reforço no alinhamento</b>				
		Sim		Não		
		<b>Reforço por:</b>				
		Forma	Tamanho	Espécie	Espaçamento	
		<b>Estado Fitossanitário</b>				
Bom		Ruim				
<b>Resultado Estado de Conservação</b>			<b>Ruim</b>

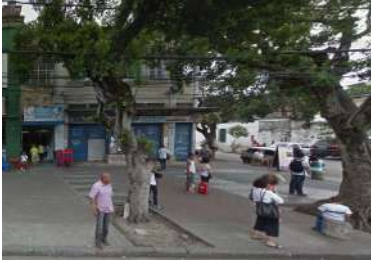
Ficha nº.	143		<b>Imagem da edificação</b>			
Quadra	X

Nº	50					
Localização	Av. Gen. Osvaldo Cordeiro de Farias					
<b>1</b>	<b>Parâmetros edilícios de levantamento</b>					<b>Estado de Conservação</b>

1.1	<b>Tipo</b>	Descaracterizado	Integrado	Acabado	Esqueleto	----
1.2	<b>Atura (gabarito)</b>	1 pav.	2 pav.	3 pav.	4 pav.	----
1.3	<b>Cromática</b>	Cores claras		Cores vivas		----

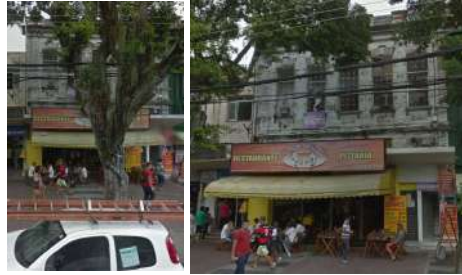
Ficha nº.	145		Imagem da edificação			
Quadra	X

Nº	70					
Localização	Av. Gen. Osvaldo Cordeiro de Farias					
<b>1</b>	<b>Parâmetros edifícios de levantamento</b>					<b>Estado de Conservação</b>

1.1	Tipo	Descaracterizado	Integrado	Acabado	Esqueleto	----
1.2	Atura (gabarito)	1 pav.	2 pav.	3 pav.	4 pav.	----
1.3	Cromática	Cores claras		Cores vivas		----

2.2.3	Mobiliário Urbano	Poste	Lixeira	Banca de Jornal	Frades	Ruim
2.2.4	Apropriações	Ambulantes	Mesas	Moradores de Rua	Feira	----
2.2.5	Arborização	<b>Interferência na edificação</b>				Ruim
		Sim		Não		
		<b>Reforço no alinhamento</b>				
		Sim		Não		
		<b>Reforço por:</b>				
		Forma	Tamanho	Espécie	Espaçamento	
<b>Estado Fitossanitário</b>						
Bom			Ruim			
<b>Resultado Estado de Conservação</b>			<b>Ruim</b>

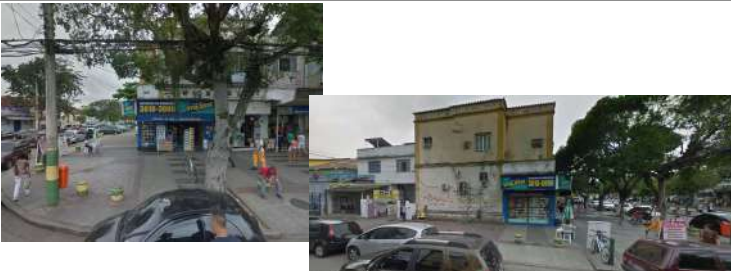
Ficha nº.	146	<b>Imagem da edificação</b>				
Quadra	X

Nº	84					
Localização	Av. Gen. Osvaldo Cordeiro de Farias					
<b>1</b>	<b>Parâmetros edifícios de levantamento</b>					<b>Estado de Conservação</b>

1.1	Tipo	Descaracterizado	Integrado	Acabado	Esqueleto	----
1.2	Atura (gabarito)	1 pav.	2 pav.	3 pav.	4 pav.	----
1.3	Cromática	Cores claras		Cores vivas		----

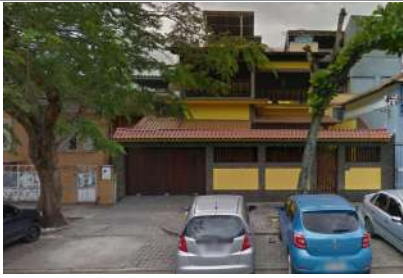
Ficha nº.	148	<b>Imagem da edificação</b>				
Quadra	X

Nº	396					
Localização	Rua Regente Lima e Silva					
<b>1</b>	<b>Parâmetros edifícios de levantamento</b>					<b>Estado de Conservação</b>

1.1	Tipo	Descaracterizado	Integrado	Acabado	Esqueleto	-----
1.2	Atura (gabarito)	1 pav.	2 pav.	3 pav.	4 pav.	-----
1.3	Cromática	Cores claras		Cores vivas		-----

2.2.3	Mobiliário Urbano	Poste	Lixeira	Banca de Jornal	Frades	Bom
2.2.4	Apropriações	Ambulantes	Mesas	Moradores de Rua	Feira	-----
2.2.5	Arborização	<b>Interferência na edificação</b>				Ruim
		Sim		Não		
		<b>Reforço no alinhamento</b>				
		Sim		Não		
		<b>Reforço por:</b>				
		Forma	Tamanho	Espécie	Espaçamento	
<b>Estado Fitossanitário</b>						
Bom			Ruim			
<b>Resultado Estado de Conservação</b>			<b>Bom</b>

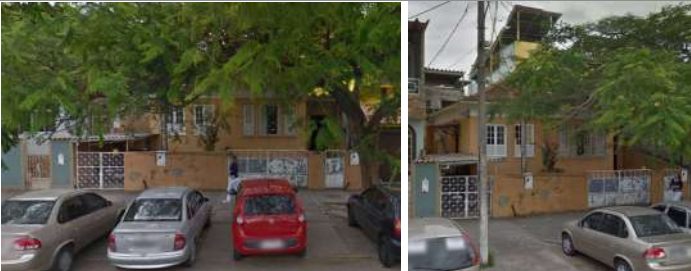
Ficha nº.	149	<b>Imagem da edificação</b>				
Quadra	X

Nº	408					
Localização	Rua Regente Lima e Silva					
<b>1</b>	<b>Parâmetros edifícios de levantamento</b>					<b>Estado de Conservação</b>

1.1	<b>Tipo</b>	Descaracterizado	Integrado	Acabado	Esqueleto	-----
1.2	<b>Atura (gabarito)</b>	1 pav.	2 pav.	3 pav.	4 pav.	-----
1.3	<b>Cromática</b>	Cores claras		Cores vivas		-----

2.2.3	<b>Mobiliário Urbano</b>	Poste	Lixeira	Banca de Jornal	Frades	Ruim
2.2.4	<b>Apropriações</b>	Ambulantes	Mesas	Moradores de Rua	Feira	-----
2.2.5	<b>Arborização</b>	<b>Interferência na edificação</b>				Bom
		Sim		Não		
		<b>Reforço no alinhamento</b>				
		Sim		Não		
		<b>Reforço por:</b>				
		Forma	Tamanho	Espécie	Espaçamento	
		<b>Estado Fitossanitário</b>				
Bom		Ruim				
<b>Resultado Estado de Conservação</b>			<b>Ruim</b>

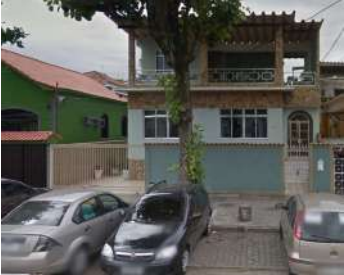
Ficha nº.	150	<b>Imagem da edificação</b>				
Quadra	X

Nº	420					
Localização	Rua Regente Lima e Silva					
<b>1</b>	<b>Parâmetros edifícios de levantamento</b>					<b>Estado de Conservação</b>

1.1	Tipo	Descaracterizado	Integrado	Acabado	Esqueleto	-----
1.2	Atura (gabarito)	1 pav.	2 pav.	3 pav.	4 pav.	-----
1.3	Cromática	Cores claras		Cores vivas		-----

2.2.3	Mobiliário Urbano	Poste	Lixeira	Banca de Jornal	Frades	-----
2.2.4	Apropriações	Ambulantes	Mesas	Moradores de Rua	Feira	-----
2.2.5	Arborização	<b>Interferência na edificação</b>				Ruim
		Sim		Não		
		<b>Reforço no alinhamento</b>				
		Sim		Não		
		<b>Reforço por:</b>				
		Forma	Tamanho	Espécie	Espaçamento	
<b>Estado Fitossanitário</b>						
Bom		Ruim				
<b>Resultado Estado de Conservação</b>			<b>Bom</b>

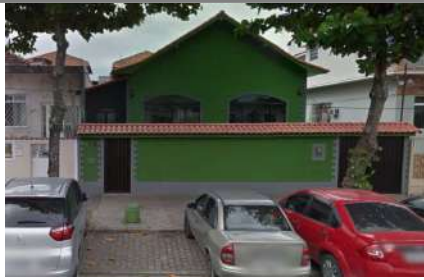
Ficha nº.	151	<b>Imagem da edificação</b>				
Quadra	X

Nº	432					
Localização	Rua Regente Lima e Silva					
<b>1</b>	<b>Parâmetros edifícios de levantamento</b>					<b>Estado de Conservação</b>

1.1	<b>Tipo</b>	Descaracterizado	Integrado	Acabado	Esqueleto	-----
1.2	<b>Atura (gabarito)</b>	1 pav.	2 pav.	3 pav.	4 pav.	-----
1.3	<b>Cromática</b>	Cores claras		Cores vivas		-----

2.2.3	<b>Mobiliário Urbano</b>	Poste	Lixeira	Banca de Jornal	Frades	-----
2.2.4	<b>Apropriações</b>	Ambulantes	Mesas	Moradores de Rua	Feira	-----
2.2.5	<b>Arborização</b>	<b>Interferência na edificação</b>				Bom
		Sim		Não		
		<b>Reforço no alinhamento</b>				
		Sim		Não		
		<b>Reforço por:</b>				
		Forma	Tamanho	Espécie	Espaçamento	
		<b>Estado Fitossanitário</b>				
Bom		Ruim				
<b>Resultado Estado de Conservação</b>			<b>Bom</b>

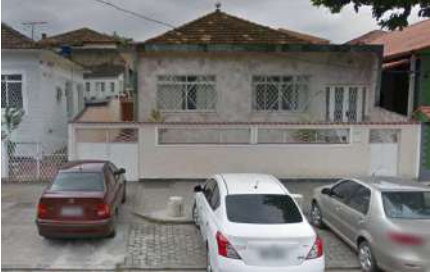
Ficha nº.	152		<b>Imagem da edificação</b>			
Quadra	X

Nº	444					
Localização	Rua Regente Lima e Silva					
<b>1</b>	<b>Parâmetros edifícios de levantamento</b>					<b>Estado de Conservação</b>

1.1	<b>Tipo</b>	Descaracterizado	Integrado	Acabado	Esqueleto	----
1.2	<b>Atura (gabarito)</b>	1 pav.	2 pav.	3 pav.	4 pav.	----
1.3	<b>Cromática</b>	Cores claras		Cores vivas		----

2.2.3	<b>Mobiliário Urbano</b>	Poste	Lixeira	Banca de Jornal	Frades	----
2.2.4	<b>Apropriações</b>	Ambulantes	Mesas	Moradores de Rua	Feira	----
2.2.5	<b>Arborização</b>	<b>Interferência na edificação</b>				Bom
		Sim		Não		
		<b>Reforço no alinhamento</b>				
		Sim		Não		
		<b>Reforço por:</b>				
		Forma	Tamanho	Espécie	Espaçamento	
		<b>Estado Fitossanitário</b>				
Bom		Ruim				
<b>Resultado Estado de Conservação</b>			<b>Bom</b>

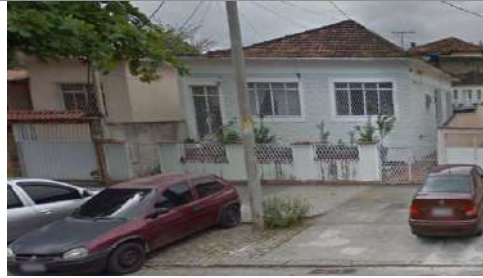
Ficha nº.	153		Imagem da edificação			
Quadra	X

Nº	458					
Localização	Rua Regente Lima e Silva					
<b>1</b>	<b>Parâmetros edifícios de levantamento</b>					<b>Estado de Conservação</b>

1.1	<b>Tipo</b>	Descaracterizado	Integrado	Acabado	Esqueleto	----
1.2	<b>Atura (gabarito)</b>	1 pav.	2 pav.	3 pav.	4 pav.	----
1.3	<b>Cromática</b>	Cores claras		Cores vivas		----

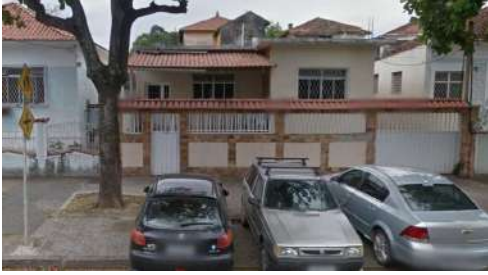
Ficha nº.	154		<b>Imagem da edificação</b>			
Quadra	X

Nº	478					
Localização	Rua Regente Lima e Silva					
<b>1</b>	<b>Parâmetros edifícios de levantamento</b>					<b>Estado de Conservação</b>

1.1	Tipo	Descaracterizado	Integrado	Acabado	Esqueleto	-----
1.2	Atura (gabarito)	1 pav.	2 pav.	3 pav.	4 pav.	-----
1.3	Cromática	Cores claras		Cores vivas		-----

1.4	Acréscimos / anexo	Sim		Não		-----
1.5	Coberturas / telhados	<b>Fechado</b>		<b>Aparente - Tipos</b>		Bom
		Platibanda	Cerâmico	Metálico	Fibrocimento

1.6	Peças metálicas	Ornamentos	Sacadas	Portões	Grades	Bom
1.7	Esquadrias	Madeira	Metálica	PVC	Vidro	Bom
1.8	Vitrine	Sim		Não		-----
1.9	Revestimento	Pintura	Cerâmica	Pedra	Metálico	Bom

1.10	Instalações	TV (antena)	Iluminação	Ar condicionado	Águas pluviais	Ruim
1.11	Letreiros	Backlight	Iluminado	Metálico	Vinílico	-----
1.12	Elementos em balanço	Toldos	Varais	Luminárias	Marquises	Bom

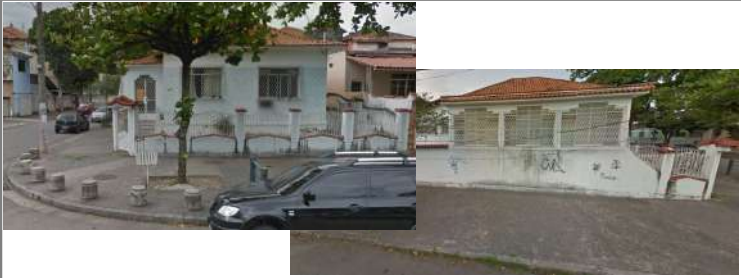
Ficha nº.	155	<b>Imagem da edificação</b>				
Quadra	X

Nº	482					
Localização	Rua Regente Lima e Silva					
<b>1</b>	<b>Parâmetros edifícios de levantamento</b>					<b>Estado de Conservação</b>

1.1	<b>Tipo</b>	Descaracterizado	Integrado	Acabado	Esqueleto	----
1.2	<b>Atura (gabarito)</b>	1 pav.	2 pav.	3 pav.	4 pav.	----
1.3	<b>Cromática</b>	Cores claras		Cores vivas		----

1.4	<b>Acréscimos / anexo</b>	Sim		Não		----
1.5	<b>Coberturas / telhados</b>	<b>Fechado</b>	<b>Aparente - Tipos</b>			Bom
		Platibanda	Cerâmico	Metálico	Fibrocimento

1.6	<b>Peças metálicas</b>	Ornamentos	Sacadas	Portões	Grades	Ruim
1.7	<b>Esquadrias</b>	Madeira	Metálica	PVC	Vidro	Ruim
1.8	<b>Vitrine</b>	Sim		Não		----

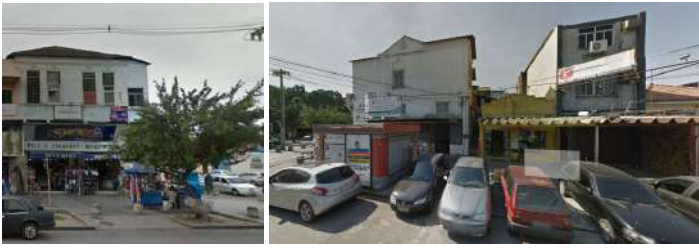
Ficha nº.	159		<b>Imagem da edificação</b>			
Quadra	XI

Nº	89					
Localização	Rua João Vicente					
<b>1</b>	<b>Parâmetros edifícios de levantamento</b>					<b>Estado de Conservação</b>

1.1	<b>Tipo</b>	Descaracterizado	Integrado	Acabado	Esqueleto	----
1.2	<b>Atura (gabarito)</b>	1 pav.	2 pav.	3 pav.	4 pav.	----
1.3	<b>Cromática</b>	Cores claras		Cores vivas		----

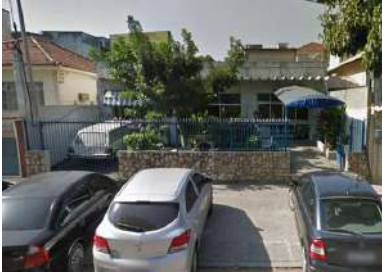
Ficha nº.	161	<b>Imagem da edificação</b>				
Quadra	XI

Nº	270					
Localização	Rua Regente Lima e Silva					
<b>1</b>	<b>Parâmetros edifícios de levantamento</b>					<b>Estado de Conservação</b>

1.1	<b>Tipo</b>	Descaracterizado	Integrado	Acabado	Esqueleto	-----
1.2	<b>Atura (gabarito)</b>	1 pav.	2 pav.	3 pav.	4 pav.	-----
1.3	<b>Cromática</b>	Cores claras		Cores vivas		-----

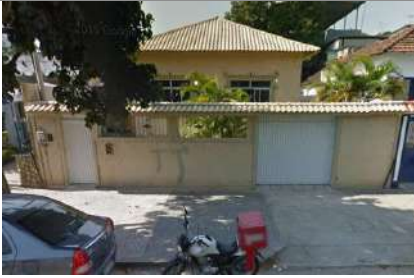
Ficha nº.	162		<b>Imagem da edificação</b>			
Quadra	XI

Nº	258					
Localização	Rua Regente Lima e Silva					
<b>1</b>	<b>Parâmetros edifícios de levantamento</b>					<b>Estado de Conservação</b>

1.1	Tipo	Descaracterizado	Integrado	Acabado	Esqueleto	----
1.2	Atura (gabarito)	1 pav.	2 pav.	3 pav.	4 pav.	----
1.3	Cromática	Cores claras		Cores vivas		----

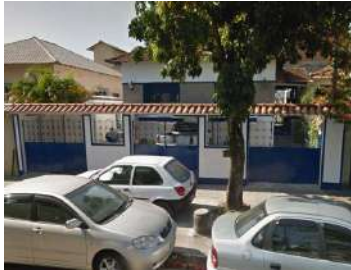
Ficha nº.	163		<b>Imagem da edificação</b>			
Quadra	XI

Nº	246					
Localização	Rua Regente Lima e Silva					
<b>1</b>	<b>Parâmetros edifícios de levantamento</b>					<b>Estado de Conservação</b>

1.1	Tipo	Descaracterizado	Integrado	Acabado	Esqueleto	-----
1.2	Atura (gabarito)	1 pav.	2 pav.	3 pav.	4 pav.	-----
1.3	Cromática	Cores claras		Cores vivas		-----

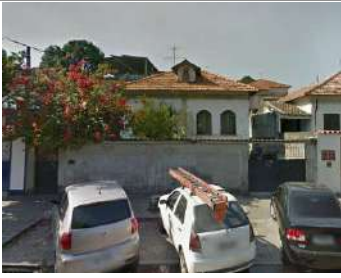
Ficha nº.	164		Imagem da edificação			
Quadra	XI

Nº	232					
Localização	Rua Regente Lima e Silva					
<b>1</b>	<b>Parâmetros edifícios de levantamento</b>					<b>Estado de Conservação</b>

1.1	Tipo	Descaracterizado	Integrado	Acabado	Esqueleto	----
1.2	Atura (gabarito)	1 pav.	2 pav.	3 pav.	4 pav.	----
1.3	Cromática	Cores claras		Cores vivas		----

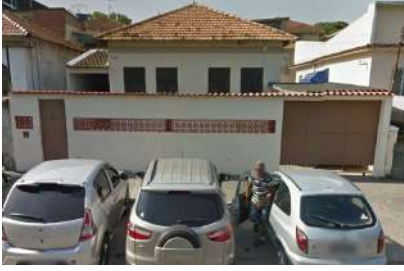
Ficha nº.	165		<b>Imagem da edificação</b>			
Quadra	XI

Nº	220					
Localização	Rua Regente Lima e Silva					
<b>1</b>	<b>Parâmetros edifícios de levantamento</b>					<b>Estado de Conservação</b>

1.1	<b>Tipo</b>	Descaracterizado	Integrado	Acabado	Esqueleto	----
1.2	<b>Atura (gabarito)</b>	1 pav.	2 pav.	3 pav.	4 pav.	----
1.3	<b>Cromática</b>	Cores claras		Cores vivas		----

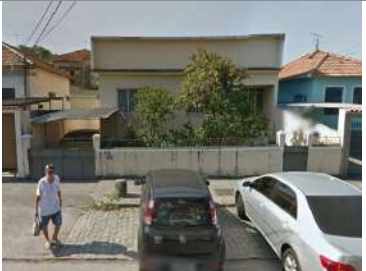
Ficha nº.	166		Imagem da edificação			
Quadra	XI

Nº	208					
Localização	Rua Regente Lima e Silva					
<b>1</b>	<b>Parâmetros edifícios de levantamento</b>					<b>Estado de Conservação</b>

1.1	Tipo	Descaracterizado	Integrado	Acabado	Esqueleto	----
1.2	Atura (gabarito)	1 pav.	2 pav.	3 pav.	4 pav.	----
1.3	Cromática	Cores claras		Cores vivas		----

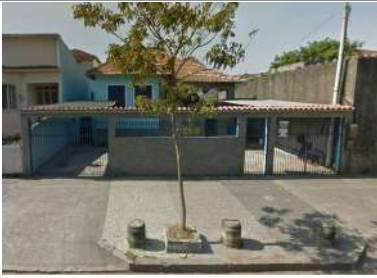
Ficha nº.	167		<b>Imagem da edificação</b>			
Quadra	XI

Nº	194					
Localização	Rua Regente Lima e Silva					
<b>1</b>	<b>Parâmetros edifícios de levantamento</b>					<b>Estado de Conservação</b>

1.1	Tipo	Descaracterizado	Integrado	Acabado	Esqueleto	-----
1.2	Atura (gabarito)	1 pav.	2 pav.	3 pav.	4 pav.	-----
1.3	Cromática	Cores claras		Cores vivas		-----

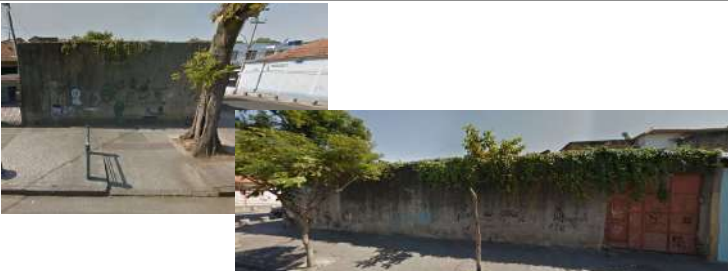
Ficha nº.	168		Imagem da edificação			
Quadra	XI

Nº	180					
Localização	Rua Regente Lima e Silva					
<b>1</b>	<b>Parâmetros edifícios de levantamento</b>					<b>Estado de Conservação</b>

1.1	Tipo	Descaracterizado	Integrado	Acabado	Esqueleto	-----
1.2	Atura (gabarito)	1 pav.	2 pav.	3 pav.	4 pav.	-----
1.3	Cromática	Cores claras		Cores vivas		-----

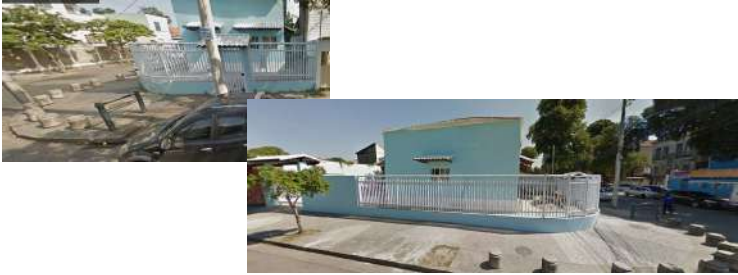
Ficha nº.	169		<b>Imagem da edificação</b>			
Quadra	XI

Nº	241					
Localização	Av. Eng. Assis Ribeiro					
<b>1</b>	<b>Parâmetros edifícios de levantamento</b>					<b>Estado de Conservação</b>

1.1	Tipo	Descaracterizado	Integrado	Acabado	Esqueleto	-----
1.2	Atura (gabarito)	1 pav.	2 pav.	3 pav.	4 pav.	-----
1.3	Cromática	Cores claras		Cores vivas		-----

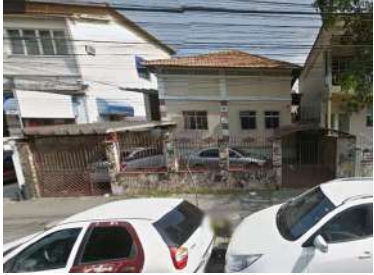
Ficha nº.	176		<b>Imagem da edificação</b>			
Quadra	XI

Nº	325					
Localização	Av. Eng. Assis Ribeiro					
<b>1</b>	<b>Parâmetros edifícios de levantamento</b>					<b>Estado de Conservação</b>

1.1	<b>Tipo</b>	Descaracterizado	Integrado	Acabado	Esqueleto	-----
1.2	<b>Atura (gabarito)</b>	1 pav.	2 pav.	3 pav.	4 pav.	-----
1.3	<b>Cromática</b>	Cores claras		Cores vivas		-----

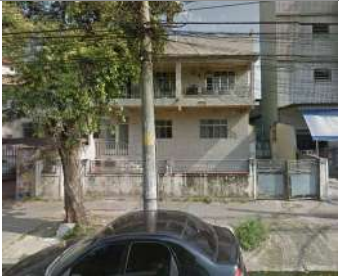
Ficha nº.	177		<b>Imagem da edificação</b>			
Quadra	XI

Nº	337					
Localização	Av. Eng. Assis Ribeiro					
<b>1</b>	<b>Parâmetros edifícios de levantamento</b>					<b>Estado de Conservação</b>

1.1	Tipo	Descaracterizado	Integrado	Acabado	Esqueleto	-----
1.2	Atura (gabarito)	1 pav.	2 pav.	3 pav.	4 pav.	-----
1.3	Cromática	Cores claras		Cores vivas		-----

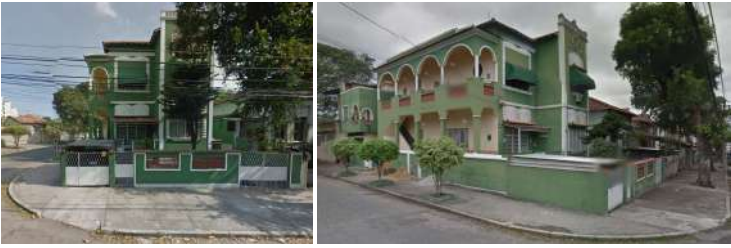
Ficha nº.	178	<b>Imagem da edificação</b>				
Quadra	XII

Nº	117					
Localização	Av. Eng. Assis Ribeiro					
<b>1</b>	<b>Parâmetros edifícios de levantamento</b>					<b>Estado de Conservação</b>

1.1	<b>Tipo</b>	Descaracterizado	Integrado	Acabado	Esqueleto	-----
1.2	<b>Atura (gabarito)</b>	1 pav.	2 pav.	3 pav.	4 pav.	-----
1.3	<b>Cromática</b>	Cores claras		Cores vivas		-----
