Universidade Federal do Rio de Janeiro

**Educação, reconhecimento e cidadania. Cartilha de Orientações para a  
Preservação do Patrimônio de Marechal Hermes, RJ**

Dissertação de Mestrado Profissional em Projeto e Patrimônio apresentada ao Programa de Pós-graduação em Arquitetura, Faculdade de Arquitetura e Urbanismo, da Universidade Federal do Rio de Janeiro, como parte dos requisitos necessários à obtenção do título de Mestre em Projeto e Patrimônio.

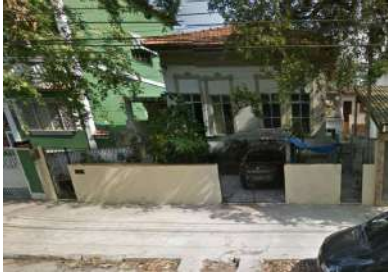
Ficha nº.	179	<b>Imagem da edificação</b>				
Quadra	XII

Nº	129					
Localização	Av. Eng. Assis Ribeiro					
<b>1</b>	<b>Parâmetros edifícios de levantamento</b>					<b>Estado de Conservação</b>

1.1	<b>Tipo</b>	Descaracterizado	Integrado	Acabado	Esqueleto	----
1.2	<b>Atura (gabarito)</b>	1 pav.	2 pav.	3 pav.	4 pav.	----
1.3	<b>Cromática</b>	Cores claras		Cores vivas		----

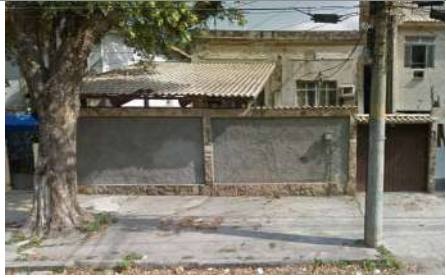
Ficha nº.	180		Imagem da edificação			
Quadra	XII

Nº	139					
Localização	Av. Eng. Assis Ribeiro					
<b>1</b>	<b>Parâmetros edifícios de levantamento</b>					<b>Estado de Conservação</b>

1.1	Tipo	Descaracterizado	Integrado	Acabado	Esqueleto	----
1.2	Atura (gabarito)	1 pav.	2 pav.	3 pav.	4 pav.	----
1.3	Cromática	Cores claras		Cores vivas		----

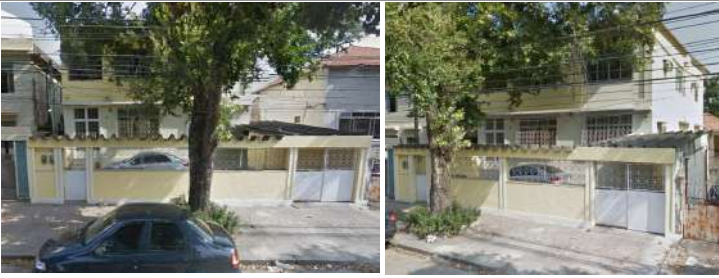
Ficha nº.	182		<b>Imagem da edificação</b>			
Quadra	XII

Nº	165					
Localização	Av. Eng. Assis Ribeiro					
<b>1</b>	<b>Parâmetros edilícios de levantamento</b>					<b>Estado de Conservação</b>

1.1	Tipo	Descaracterizado	Integrado	Acabado	Esqueleto	----
1.2	Atura (gabarito)	1 pav.	2 pav.	3 pav.	4 pav.	----
1.3	Cromática	Cores claras		Cores vivas		----

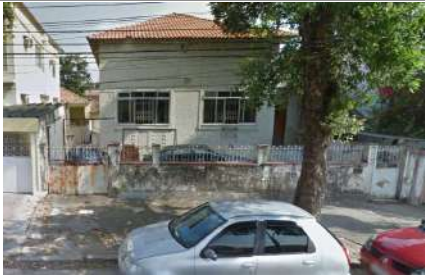
Ficha nº.	183		Imagem da edificação			
Quadra	XII

Nº	177					
Localização	Av. Eng. Assis Ribeiro					
<b>1</b>	<b>Parâmetros edifícios de levantamento</b>					<b>Estado de Conservação</b>

1.1	Tipo	Descaracterizado	Integrado	Acabado	Esqueleto	-----
1.2	Atura (gabarito)	1 pav.	2 pav.	3 pav.	4 pav.	-----
1.3	Cromática	Cores claras		Cores vivas		-----

1.4	Acréscimos / anexo	Sim		Não		-----
1.5	Coberturas / telhados	Fechado		Aparente - Tipos		Ruim
		Platibanda	Cerâmico	Metálico	Fibrocimento	
1.6	Peças metálicas	Ornamentos	Sacadas	Portões	Grades	Ruim

1.7	Esquadrias	Madeira	Metálica	PVC	Vidro	Bom
1.8	Vitrine	Sim		Não		-----
1.9	Revestimento	Pintura	Cerâmica	Pedra	Metálico	Bom
1.10	Instalações	TV (antena)	Iluminação	Ar condicionado	Águas pluviais	Ruim

1.14	Elementos Singulares	Sim		Não		-----
		Elemento	-----			
1.15	Ornamentos	Cantoneiras em pedra	Elementos decorativos	Decoração nas janelas e portas	Guarda-corpos	Bom
<b>Resultado Estado de Conservação</b>			<b>Bom</b>			
<b>2</b>	<b>Parâmetros urbanos de levantamento</b>					<b>Estado de Conservação</b>

2.1.3	Uso	Residencial	Comercial	Institucional		-----
2.1.4	Muros	Grade		Alvenaria		Ruim
2.1.5	Jardim	<b>Interferência na edificação</b>				-----
		Sim		Não		
		<b>Vegetação</b>				
		Vasos	Forração	Arbustos	Arborização	
		<b>Mobiliário/Ornamentos</b>				
Brinquedos	Estátuas	Bancos	Luminárias

2.2	<b>Do espaço público contíguo ao privado analisado</b>					
2.2.1	Estacionamentos	Ao longo do meio fio		Invadindo a calçada		-----
2.2.2	Pavimentação da calçada	Intertravado	Cimentado	Pedra Portuguesa	Cerâmico	Ruim

2.2.3	Mobiliário Urbano	Poste	Lixeira	Banca de Jornal	Frades	Ruim
2.2.4	Apropriações	Ambulantes	Mesas	Moradores de Rua	Feira	-----
2.2.5	Arborização	<b>Interferência na edificação</b>				Bom
		Sim		Não		
		<b>Reforço no alinhamento</b>				
		Sim		Não		
		<b>Reforço por:</b>				
		Forma	Tamanho	Espécie	Espaçamento	
<b>Estado Fitossanitário</b>						
Bom			Ruim			
<b>Resultado Estado de Conservação</b>			<b>Ruim</b>

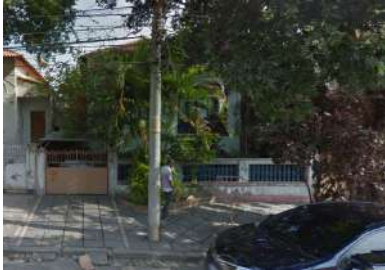
Ficha nº.	184		<b>Imagem da edificação</b>			
Quadra	XII

Nº	189					
Localização	Av. Eng. Assis Ribeiro					
<b>1</b>	<b>Parâmetros edifícios de levantamento</b>					<b>Estado de Conservação</b>

1.1	<b>Tipo</b>	Descaracterizado	Integrado	Acabado	Esqueleto	-----
1.2	<b>Atura (gabarito)</b>	1 pav.	2 pav.	3 pav.	4 pav.	-----
1.3	<b>Cromática</b>	Cores claras		Cores vivas		-----

1.4	<b>Acréscimos / anexo</b>	Sim		Não		-----
1.5	<b>Coberturas / telhados</b>	<b>Fechado</b>	<b>Aparente - Tipos</b>			Bom
		Platibanda	Cerâmico	Metálico	Fibrocimento

2.2.3	<b>Mobiliário Urbano</b>	Poste	Lixeira	Banca de Jornal	Frades	Ruim
2.2.4	<b>Apropriações</b>	Ambulantes	Mesas	Moradores de Rua	Feira	-----
2.2.5	<b>Arborização</b>	<b>Interferência na edificação</b>				Bom
		Sim		Não		
		<b>Reforço no alinhamento</b>				
		Sim		Não		
		<b>Reforço por:</b>				
		Forma	Tamanho	Espécie	Espaçamento	
		<b>Estado Fitossanitário</b>				
Bom		Ruim				
<b>Resultado Estado de Conservação</b>			<b>Bom</b>

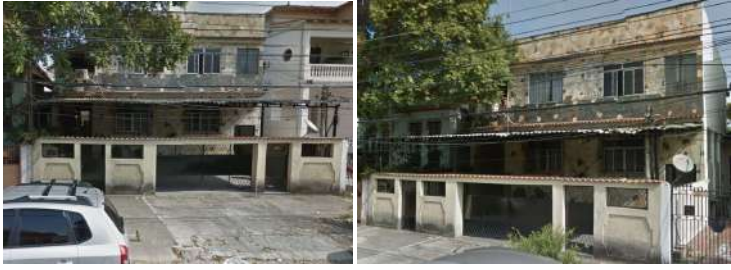
Ficha nº.	185		<b>Imagem da edificação</b>			
Quadra	XII

Nº	201					
Localização	Av. Eng. Assis Ribeiro					
<b>1</b>	<b>Parâmetros edilícios de levantamento</b>					<b>Estado de Conservação</b>

1.1	Tipo	Descaracterizado	Integrado	Acabado	Esqueleto	----
1.2	Atura (gabarito)	1 pav.	2 pav.	3 pav.	4 pav.	----
1.3	Cromática	Cores claras		Cores vivas		----

2.2.3	Mobiliário Urbano	Poste	Lixeira	Banca de Jornal	Frades	----
2.2.4	Apropriações	Ambulantes	Mesas	Moradores de Rua	Feira	----
2.2.5	Arborização	<b>Interferência na edificação</b>				Ruim
		Sim		Não		
		<b>Reforço no alinhamento</b>				
		Sim		Não		
		<b>Reforço por:</b>				
		Forma	Tamanho	Espécie	Espaçamento	
<b>Estado Fitossanitário</b>						
Bom			Ruim			
<b>Resultado Estado de Conservação</b>			<b>Ruim</b>

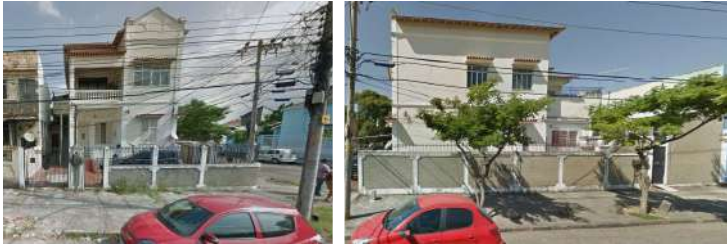
Ficha nº.	186		<b>Imagem da edificação</b>			
Quadra	XII

Nº	213					
Localização	Av. Eng. Assis Ribeiro					
<b>1</b>	<b>Parâmetros edifícios de levantamento</b>					<b>Estado de Conservação</b>

1.1	<b>Tipo</b>	Descaracterizado	Integrado	Acabado	Esqueleto	----
1.2	<b>Atura (gabarito)</b>	1 pav.	2 pav.	3 pav.	4 pav.	----
1.3	<b>Cromática</b>	Cores claras		Cores vivas		----

2.2.3	<b>Mobiliário Urbano</b>	Poste	Lixeira	Banca de Jornal	Frades	Ruim
2.2.4	<b>Apropriações</b>	Ambulantes	Mesas	Moradores de Rua	Feira	----
2.2.5	<b>Arborização</b>	<b>Interferência na edificação</b>				Bom
		Sim		Não		
		<b>Reforço no alinhamento</b>				
		Sim		Não		
		<b>Reforço por:</b>				
		Forma	Tamanho	Espécie	Espaçamento	
		<b>Estado Fitossanitário</b>				
Bom		Ruim				
<b>Resultado Estado de Conservação</b>			<b>Ruim</b>

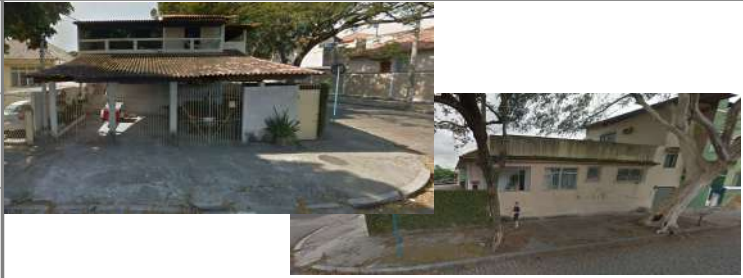
Ficha nº.	187	<b>Imagem da edificação</b>				
Quadra	XII

Nº	56					
Localização	Rua Regente Lima e Silva					
<b>1</b>	<b>Parâmetros edifícios de levantamento</b>					<b>Estado de Conservação</b>

1.1	Tipo	Descaracterizado	Integrado	Acabado	Esqueleto	-----
1.2	Atura (gabarito)	1 pav.	2 pav.	3 pav.	4 pav.	-----
1.3	Cromática	Cores claras		Cores vivas		-----

2.2.3	Mobiliário Urbano	Poste	Lixeira	Banca de Jornal	Frades	Ruim
2.2.4	Apropriações	Ambulantes	Mesas	Moradores de Rua	Feira	-----
2.2.5	Arborização	<b>Interferência na edificação</b>				Bom
		Sim		Não		
		<b>Reforço no alinhamento</b>				
		Sim		Não		
		<b>Reforço por:</b>				
		Forma	Tamanho	Espécie	Espaçamento	
<b>Estado Fitossanitário</b>						
Bom			Ruim			
<b>Resultado Estado de Conservação</b>			<b>Ruim</b>

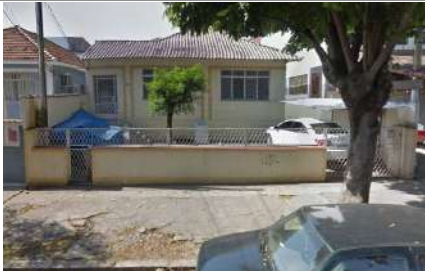
Ficha nº.	188		<b>Imagem da edificação</b>			
Quadra	XII

Nº	70					
Localização	Rua Regente Lima e Silva					
<b>1</b>	<b>Parâmetros edifícios de levantamento</b>					<b>Estado de Conservação</b>

1.1	<b>Tipo</b>	Descaracterizado	Integrado	Acabado	Esqueleto	----
1.2	<b>Atura (gabarito)</b>	1 pav.	2 pav.	3 pav.	4 pav.	----
1.3	<b>Cromática</b>	Cores claras		Cores vivas		----

2.2.3	<b>Mobiliário Urbano</b>	Poste	Lixeira	Banca de Jornal	Frades	----
2.2.4	<b>Apropriações</b>	Ambulantes	Mesas	Moradores de Rua	Feira	----
2.2.5	<b>Arborização</b>	<b>Interferência na edificação</b>				Bom
		Sim		Não		
		<b>Reforço no alinhamento</b>				
		Sim		Não		
		<b>Reforço por:</b>				
		Forma	Tamanho	Espécie	Espaçamento	
<b>Estado Fitossanitário</b>						
Bom		Ruim				
<b>Resultado Estado de Conservação</b>			<b>Bom</b>

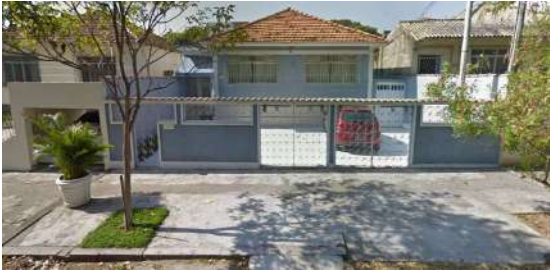
Ficha nº.	189		<b>Imagem da edificação</b>			
Quadra	XII

Nº	80					
Localização	Rua Regente Lima e Silva					
<b>1</b>	<b>Parâmetros edifícios de levantamento</b>					<b>Estado de Conservação</b>

1.1	<b>Tipo</b>	Descaracterizado	Integrado	Acabado	Esqueleto	-----
1.2	<b>Atura (gabarito)</b>	1 pav.	2 pav.	3 pav.	4 pav.	-----
1.3	<b>Cromática</b>	Cores claras		Cores vivas		-----

2.2.3	<b>Mobiliário Urbano</b>	Poste	Lixeira	Banca de Jornal	Frades	-----
2.2.4	<b>Apropriações</b>	Ambulantes	Mesas	Moradores de Rua	Feira	-----
2.2.5	<b>Arborização</b>	<b>Interferência na edificação</b>				Bom
		Sim		Não		
		<b>Reforço no alinhamento</b>				
		Sim		Não		
		<b>Reforço por:</b>				
		Forma	Tamanho	Espécie	Espaçamento	
<b>Estado Fitossanitário</b>						
Bom			Ruim			
<b>Resultado Estado de Conservação</b>			<b>Bom</b>

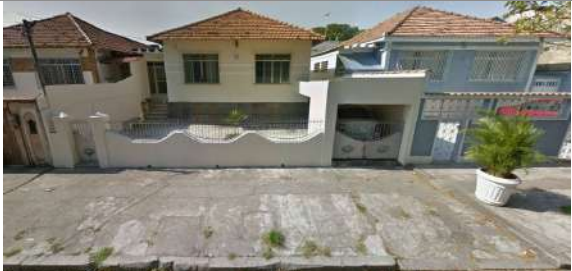
Ficha nº.	190		<b>Imagem da edificação</b>			
Quadra	XII

Nº	94					
Localização	Rua Regente Lima e Silva					
<b>1</b>	<b>Parâmetros edifícios de levantamento</b>					<b>Estado de Conservação</b>

1.1	Tipo	Descaracterizado	Integrado	Acabado	Esqueleto	----
1.2	Atura (gabarito)	1 pav.	2 pav.	3 pav.	4 pav.	----
1.3	Cromática	Cores claras		Cores vivas		----

2.2.3	Mobiliário Urbano	Poste	Lixeira	Banca de Jornal	Frades	----
2.2.4	Apropriações	Ambulantes	Mesas	Moradores de Rua	Feira	----
2.2.5	Arborização	<b>Interferência na edificação</b>				----
		Sim		Não		
		<b>Reforço no alinhamento</b>				
		Sim		Não		
		<b>Reforço por:</b>				
		Forma	Tamanho	Espécie	Espaçamento	
<b>Estado Fitossanitário</b>						
Bom		Ruim				
<b>Resultado Estado de Conservação</b>			<b>Ruim</b>

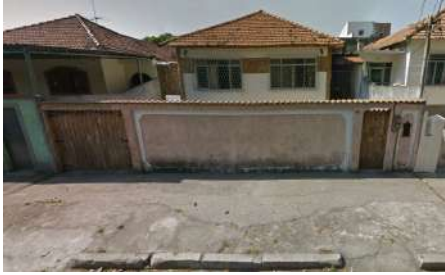
Ficha nº.	191		<b>Imagem da edificação</b>			
Quadra	XII

Nº	106					
Localização	Rua Regente Lima e Silva					
<b>1</b>	<b>Parâmetros edifícios de levantamento</b>					<b>Estado de Conservação</b>

1.1	Tipo	Descaracterizado	Integrado	Acabado	Esqueleto	----
1.2	Atura (gabarito)	1 pav.	2 pav.	3 pav.	4 pav.	----
1.3	Cromática	Cores claras		Cores vivas		----

2.2.3	Mobiliário Urbano	Poste	Lixeira	Banca de Jornal	Frades	----
2.2.4	Apropriações	Ambulantes	Mesas	Moradores de Rua	Feira	----
2.2.5	Arborização	<b>Interferência na edificação</b>				----
		Sim		Não		
		<b>Reforço no alinhamento</b>				
		Sim		Não		
		<b>Reforço por:</b>				
		Forma	Tamanho	Espécie	Espaçamento	
<b>Estado Fitossanitário</b>						
Bom			Ruim			
<b>Resultado Estado de Conservação</b>			<b>Ruim</b>

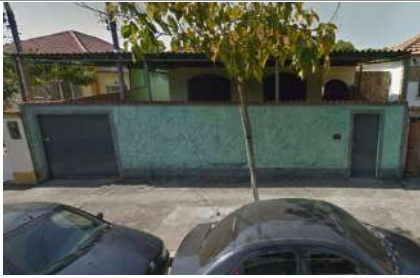
Ficha nº.	192		Imagem da edificação			
Quadra	XII

Nº	118					
Localização	Rua Regente Lima e Silva					
<b>1</b>	<b>Parâmetros edifícios de levantamento</b>					<b>Estado de Conservação</b>

1.1	Tipo	Descaracterizado	Integrado	Acabado	Esqueleto	----
1.2	Atura (gabarito)	1 pav.	2 pav.	3 pav.	4 pav.	----
1.3	Cromática	Cores claras		Cores vivas		----

2.2.3	Mobiliário Urbano	Poste	Lixeira	Banca de Jornal	Frades	----
2.2.4	Apropriações	Ambulantes	Mesas	Moradores de Rua	Feira	----
2.2.5	Arborização	<b>Interferência na edificação</b>				Bom
		Sim		Não		
		<b>Reforço no alinhamento</b>				
		Sim		Não		
		<b>Reforço por:</b>				
		Forma	Tamanho	Espécie	Espaçamento	
<b>Estado Fitossanitário</b>						
Bom			Ruim			
<b>Resultado Estado de Conservação</b>			<b>Ruim</b>

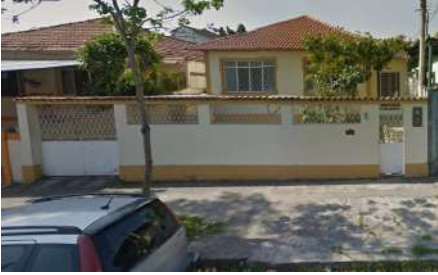
Ficha nº.	193		<b>Imagem da edificação</b>			
Quadra	XII

Nº	132					
Localização	Rua Regente Lima e Silva					
<b>1</b>	<b>Parâmetros edifícios de levantamento</b>					<b>Estado de Conservação</b>

1.1	<b>Tipo</b>	Descaracterizado	Integrado	Acabado	Esqueleto	-----
1.2	<b>Atura (gabarito)</b>	1 pav.	2 pav.	3 pav.	4 pav.	-----
1.3	<b>Cromática</b>	Cores claras		Cores vivas		-----

2.2.3	<b>Mobiliário Urbano</b>	Poste	Lixeira	Banca de Jornal	Frades	-----
2.2.4	<b>Apropriações</b>	Ambulantes	Mesas	Moradores de Rua	Feira	-----
2.2.5	<b>Arborização</b>	<b>Interferência na edificação</b>				Bom
		Sim		Não		
		<b>Reforço no alinhamento</b>				
		Sim		Não		
		<b>Reforço por:</b>				
		Forma	Tamanho	Espécie	Espaçamento	
<b>Estado Fitossanitário</b>						
Bom		Ruim				
<b>Resultado Estado de Conservação</b>			<b>Bom</b>

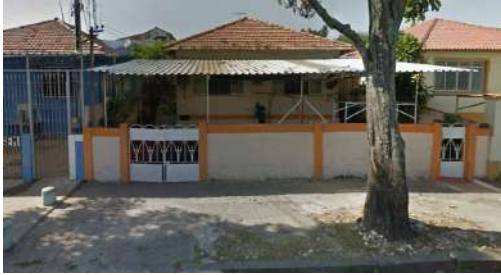
Ficha nº.	194		<b>Imagem da edificação</b>			
Quadra	XII

Nº	144					
Localização	Rua Regente Lima e Silva					
<b>1</b>	<b>Parâmetros edifícios de levantamento</b>					<b>Estado de Conservação</b>

1.1	Tipo	Descaracterizado	Integrado	Acabado	Esqueleto	----
1.2	Atura (gabarito)	1 pav.	2 pav.	3 pav.	4 pav.	----
1.3	Cromática	Cores claras		Cores vivas		----

2.2.3	Mobiliário Urbano	Poste	Lixeira	Banca de Jornal	Frades	Ruim
2.2.4	Apropriações	Ambulantes	Mesas	Moradores de Rua	Feira	-----
2.2.5	Arborização	<b>Interferência na edificação</b>				Bom
		Sim		Não		
		<b>Reforço no alinhamento</b>				
		Sim		Não		
		<b>Reforço por:</b>				
		Forma	Tamanho	Espécie	Espaçamento	
<b>Estado Fitossanitário</b>						
Bom			Ruim			
<b>Resultado Estado de Conservação</b>			<b>Ruim</b>

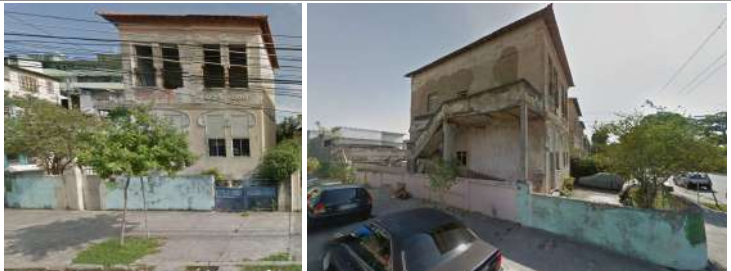
Ficha nº.	196		<b>Imagem da edificação</b>			
Quadra	XIII

Nº	67					
Localização	Av. Eng. Assis Ribeiro					
<b>1</b>	<b>Parâmetros edilícios de levantamento</b>					<b>Estado de Conservação</b>

1.1	<b>Tipo</b>	Descaracterizado	Integrado	Acabado	Esqueleto	----
1.2	<b>Atura (gabarito)</b>	1 pav.	2 pav.	3 pav.	4 pav.	----
1.3	<b>Cromática</b>	Cores claras		Cores vivas		----

2.2.3	<b>Mobiliário Urbano</b>	Poste	Lixeira	Banca de Jornal	Frades	Ruim
2.2.4	<b>Apropriações</b>	Ambulantes	Mesas	Moradores de Rua	Feira	-----
2.2.5	<b>Arborização</b>	<b>Interferência na edificação</b>				Bom
		Sim		Não		
		<b>Reforço no alinhamento</b>				
		Sim		Não		
		<b>Reforço por:</b>				
		Forma	Tamanho	Espécie	Espaçamento	
<b>Estado Fitossanitário</b>						
Bom			Ruim			
<b>Resultado Estado de Conservação</b>			<b>Bom</b>

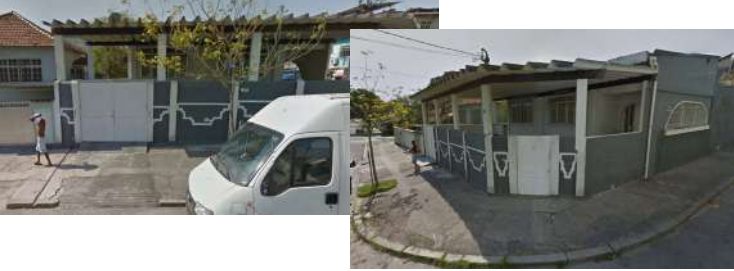
Ficha nº.	199		<b>Imagem da edificação</b>			
Quadra	XIII

Nº	6					
Localização	Rua Regente Lima e Silva					
<b>1</b>	<b>Parâmetros edifícios de levantamento</b>					<b>Estado de Conservação</b>

1.1	Tipo	Descaracterizado	Integrado	Acabado	Esqueleto	----
1.2	Atura (gabarito)	1 pav.	2 pav.	3 pav.	4 pav.	----
1.3	Cromática	Cores claras		Cores vivas		----

2.2.3	Mobiliário Urbano	Poste	Lixeira	Banca de Jornal	Frades	----
2.2.4	Apropriações	Ambulantes	Mesas	Moradores de Rua	Feira	----
2.2.5	Arborização	<b>Interferência na edificação</b>				Bom
		Sim		Não		
		<b>Reforço no alinhamento</b>				
		Sim		Não		
		<b>Reforço por:</b>				
		Forma	Tamanho	Espécie	Espaçamento	
<b>Estado Fitossanitário</b>						
Bom		Ruim				
<b>Resultado Estado de Conservação</b>			<b>Ruim</b>

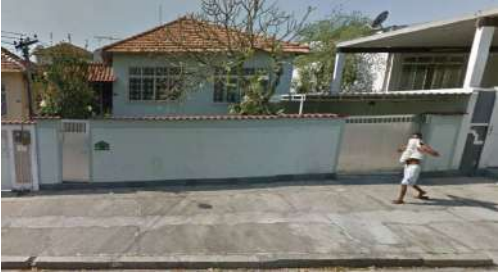
Ficha nº.	200		<b>Imagem da edificação</b>			
Quadra	XIII

Nº	18					
Localização	Rua Regente Lima e Silva					
<b>1</b>	<b>Parâmetros edifícios de levantamento</b>					<b>Estado de Conservação</b>

1.1	<b>Tipo</b>	Descaracterizado	Integrado	Acabado	Esqueleto	-----
1.2	<b>Atura (gabarito)</b>	1 pav.	2 pav.	3 pav.	4 pav.	-----
1.3	<b>Cromática</b>	Cores claras		Cores vivas		-----

2.2.3	<b>Mobiliário Urbano</b>	Poste	Lixeira	Banca de Jornal	Frades	-----
2.2.4	<b>Apropriações</b>	Ambulantes	Mesas	Moradores de Rua	Feira	-----
2.2.5	<b>Arborização</b>	<b>Interferência na edificação</b>				-----
		Sim		Não		
		<b>Reforço no alinhamento</b>				
		Sim		Não		
		<b>Reforço por:</b>				
		Forma	Tamanho	Espécie	Espaçamento	
<b>Estado Fitossanitário</b>						
Bom		Ruim				
<b>Resultado Estado de Conservação</b>			<b>Bom</b>

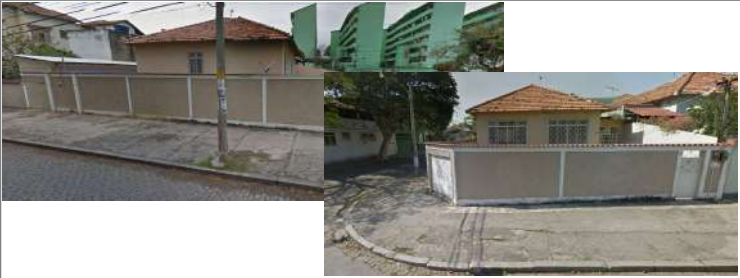
Ficha nº.	201		<b>Imagem da edificação</b>			
Quadra	XIII

Nº	32					
Localização	Rua Regente Lima e Silva					
<b>1</b>	<b>Parâmetros edifícios de levantamento</b>					<b>Estado de Conservação</b>

1.1	Tipo	Descaracterizado	Integrado	Acabado	Esqueleto	----
1.2	Atura (gabarito)	1 pav.	2 pav.	3 pav.	4 pav.	----
1.3	Cromática	Cores claras		Cores vivas		----

2.2.3	Mobiliário Urbano	Poste	Lixeira	Banca de Jornal	Frades	----
2.2.4	Apropriações	Ambulantes	Mesas	Moradores de Rua	Feira	----
2.2.5	Arborização	<b>Interferência na edificação</b>				----
		Sim		Não		
		<b>Reforço no alinhamento</b>				
		Sim		Não		
		<b>Reforço por:</b>				
		Forma	Tamanho	Espécie	Espaçamento	
<b>Estado Fitossanitário</b>						
Bom		Ruim				
<b>Resultado Estado de Conservação</b>			<b>Ruim</b>

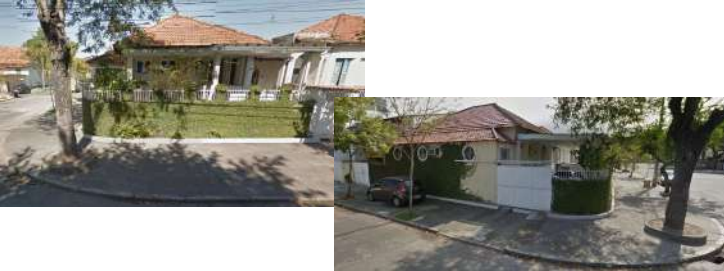
Ficha nº.	202		<b>Imagem da edificação</b>			
Quadra	XIV

Nº	641					
Localização	Rua Regente Lima e Silva					
<b>1</b>	<b>Parâmetros edifícios de levantamento</b>					<b>Estado de Conservação</b>

1.1	Tipo	Descaracterizado	Integrado	Acabado	Esqueleto	-----
1.2	Atura (gabarito)	1 pav.	2 pav.	3 pav.	4 pav.	-----
1.3	Cromática	Cores claras		Cores vivas		-----

2.2.3	<b>Mobiliário Urbano</b>	Poste	Lixeira	Banca de Jornal	Frades	Bom
2.2.4	<b>Apropriações</b>	Ambulantes	Mesas	Moradores de Rua	Feira	----
2.2.5	<b>Arborização</b>	<b>Interferência na edificação</b>				Bom
		Sim		Não		
		<b>Reforço no alinhamento</b>				
		Sim		Não		
		<b>Reforço por:</b>				
		Forma	Tamanho	Espécie	Espaçamento	
<b>Estado Fitossanitário</b>						
Bom			Ruim			
<b>Resultado Estado de Conservação</b>			<b>Ruim</b>

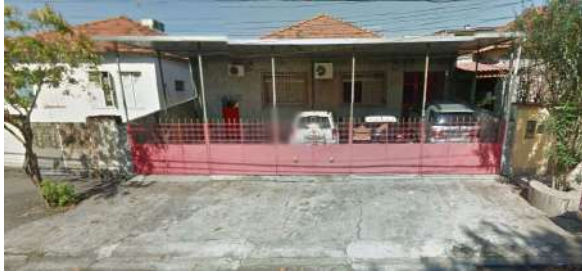
Ficha nº.	204		<b>Imagem da edificação</b>			
Quadra	XIV

Nº	667					
Localização	Rua Regente Lima e Silva					
<b>1</b>	<b>Parâmetros edifícios de levantamento</b>					<b>Estado de Conservação</b>

1.1	<b>Tipo</b>	Descaracterizado	Integrado	Acabado	Esqueleto	----
1.2	<b>Atura (gabarito)</b>	1 pav.	2 pav.	3 pav.	4 pav.	----
1.3	<b>Cromática</b>	Cores claras		Cores vivas		----

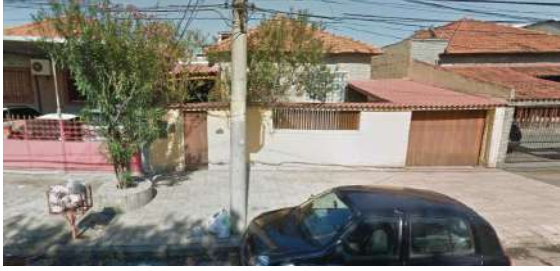
Ficha nº.	205		<b>Imagem da edificação</b>			
Quadra	XIV

Nº	679					
Localização	Rua Regente Lima e Silva					
<b>1</b>	<b>Parâmetros edifícios de levantamento</b>					<b>Estado de Conservação</b>

1.1	Tipo	Descaracterizado	Integrado	Acabado	Esqueleto	----
1.2	Atura (gabarito)	1 pav.	2 pav.	3 pav.	4 pav.	----
1.3	Cromática	Cores claras		Cores vivas		----

1.4	Acréscimos / anexo	Sim		Não		----
1.5	Coberturas / telhados	Fechado		Aparente - Tipos		Bom
		Platibanda	Cerâmico	Metálico	Fibrocimento	
1.6	Peças metálicas	Ornamentos	Sacadas	Portões	Grades	Bom

1.7	Esquadrias	Madeira	Metálica	PVC	Vidro	Bom
1.8	Vitrine	Sim		Não		----
1.9	Revestimento	Pintura	Cerâmica	Pedra	Metálico	Bom
1.10	Instalações	TV (antena)	Iluminação	Ar condicionado	Águas pluviais	Bom

1.11	Letreiros	Backlight	Iluminado	Metálico	Vinílico	----
1.12	Elementos em balanço	Toldos	Varais	Luminárias	Marquises	----
1.13	Varanda	Sim		Não		----
		Fechada	Aberta

1.14	Elementos Singulares	Sim		Não		----
		Elemento	----			
1.15	Ornamentos	Cantoneiras em pedra	Elementos decorativos	Decoração nas janelas e portas	Guarda-corpos	----
<b>Resultado Estado de Conservação</b>			<b>Bom</b>			
<b>2</b>	<b>Parâmetros urbanos de levantamento</b>					<b>Estado de Conservação</b>

2.1	<b>Da relação do espaço privado com o espaço público</b>					
2.1.1	Grau relacional	Conjunto		Isolado		----
2.1.2	Índice de especulação imobiliária	Sim		Não		----

2.1.3	Uso	Residencial	Comercial	Institucional		----
2.1.4	Muros	Grade		Alvenaria		Bom
2.1.5	Jardim	<b>Interferência na edificação</b>				Bom
		Sim		Não		
		<b>Vegetação</b>				
		Vasos	Forração	Arbustos	Arborização	
		<b>Mobiliário/Ornamentos</b>				
Brinquedos	Estátuas	Bancos	Luminárias

2.2	<b>Do espaço público contíguo ao privado analisado</b>					
2.2.1	Estacionamentos	Ao longo do meio fio		Invadindo a calçada		----
2.2.2	Pavimentação da calçada	Intertravado	Cimentado	Pedra Portuguesa	Cerâmico	Ruim

2.2.3	Mobiliário Urbano	Poste	Lixeira	Banca de Jornal	Frades	Ruim
2.2.4	Apropriações	Ambulantes	Mesas	Moradores de Rua	Feira	----
2.2.5	Arborização	<b>Interferência na edificação</b>				----
		Sim		Não		
		<b>Reforço no alinhamento</b>				
		Sim		Não		
		<b>Reforço por:</b>				
		Forma	Tamanho	Espécie	Espaçamento	
		<b>Estado Fitossanitário</b>				
Bom		Ruim				
<b>Resultado Estado de Conservação</b>			<b>Ruim</b>

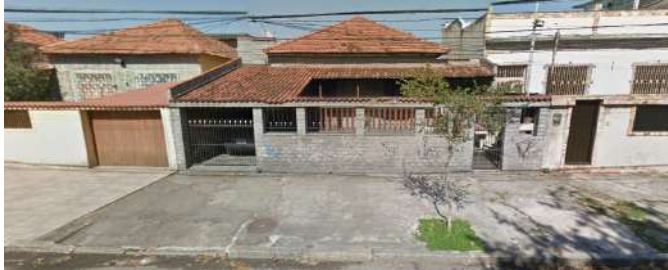
Ficha nº.	206		<b>Imagem da edificação</b>			
Quadra	XIV

Nº	691					
Localização	Rua Regente Lima e Silva					
<b>1</b>	<b>Parâmetros edilícios de levantamento</b>					<b>Estado de Conservação</b>

1.1	Tipo	Descaracterizado	Integrado	Acabado	Esqueleto	----
1.2	Atura (gabarito)	1 pav.	2 pav.	3 pav.	4 pav.	----
1.3	Cromática	Cores claras		Cores vivas		----

2.2.3	Mobiliário Urbano	Poste	Lixeira	Banca de Jornal	Frades	----
2.2.4	Apropriações	Ambulantes	Mesas	Moradores de Rua	Feira	----
2.2.5	Arborização	<b>Interferência na edificação</b>				Bom
		Sim		Não		
		<b>Reforço no alinhamento</b>				
		Sim		Não		
		<b>Reforço por:</b>				
		Forma	Tamanho	Espécie	Espaçamento	
<b>Estado Fitossanitário</b>						
Bom		Ruim				
<b>Resultado Estado de Conservação</b>			<b>Ruim</b>

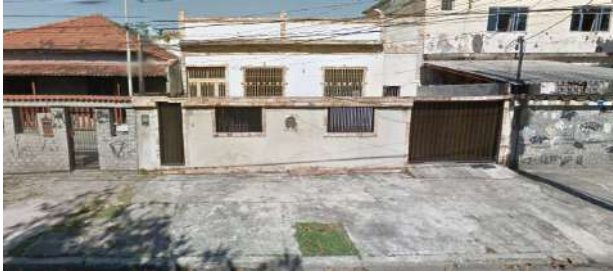
Ficha nº.	207		<b>Imagem da edificação</b>			
Quadra	XIV

Nº	705					
Localização	Rua Regente Lima e Silva					
<b>1</b>	<b>Parâmetros edifícios de levantamento</b>					<b>Estado de Conservação</b>

1.1	<b>Tipo</b>	Descaracterizado	Integrado	Acabado	Esqueleto	----
1.2	<b>Atura (gabarito)</b>	1 pav.	2 pav.	3 pav.	4 pav.	----
1.3	<b>Cromática</b>	Cores claras		Cores vivas		----

2.2.3	<b>Mobiliário Urbano</b>	Poste	Lixeira	Banca de Jornal	Frades	----
2.2.4	<b>Apropriações</b>	Ambulantes	Mesas	Moradores de Rua	Feira	----
2.2.5	<b>Arborização</b>	<b>Interferência na edificação</b>				----
		Sim		Não		
		<b>Reforço no alinhamento</b>				
		Sim		Não		
		<b>Reforço por:</b>				
		Forma	Tamanho	Espécie	Espaçamento	
<b>Estado Fitossanitário</b>						
Bom		Ruim				
<b>Resultado Estado de Conservação</b>			<b>Ruim</b>

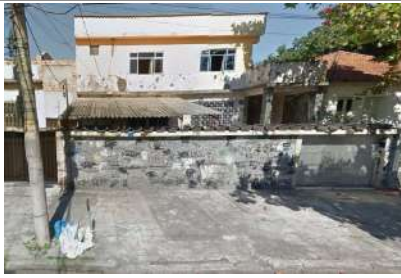
Ficha nº.	208		<b>Imagem da edificação</b>			
Quadra	XIV

Nº	717					
Localização	Rua Regente Lima e Silva					
<b>1</b>	<b>Parâmetros edifícios de levantamento</b>					<b>Estado de Conservação</b>

1.1	<b>Tipo</b>	Descaracterizado	Integrado	Acabado	Esqueleto	----
1.2	<b>Atura (gabarito)</b>	1 pav.	2 pav.	3 pav.	4 pav.	----
1.3	<b>Cromática</b>	Cores claras		Cores vivas		----

2.2.3	<b>Mobiliário Urbano</b>	Poste	Lixeira	Banca de Jornal	Frades	----
2.2.4	<b>Apropriações</b>	Ambulantes	Mesas	Moradores de Rua	Feira	----
2.2.5	<b>Arborização</b>	<b>Interferência na edificação</b>				----
		Sim		Não		
		<b>Reforço no alinhamento</b>				
		Sim		Não		
		<b>Reforço por:</b>				
		Forma	Tamanho	Espécie	Espaçamento	
<b>Estado Fitossanitário</b>						
Bom			Ruim			
<b>Resultado Estado de Conservação</b>			<b>Ruim</b>

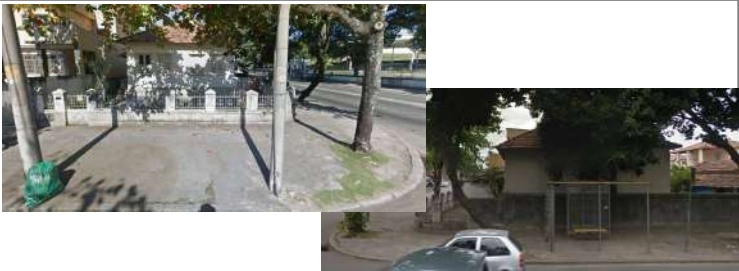
Ficha nº.	209		<b>Imagem da edificação</b>			
Quadra	XIV

Nº	729					
Localização	Rua Regente Lima e Silva					
<b>1</b>	<b>Parâmetros edifícios de levantamento</b>					<b>Estado de Conservação</b>

1.1	<b>Tipo</b>	Descaracterizado	Integrado	Acabado	Esqueleto	----
1.2	<b>Atura (gabarito)</b>	1 pav.	2 pav.	3 pav.	4 pav.	----
1.3	<b>Cromática</b>	Cores claras		Cores vivas		----

2.2.3	<b>Mobiliário Urbano</b>	Poste	Lixeira	Banca de Jornal	Frades	Bom
2.2.4	<b>Apropriações</b>	Ambulantes	Mesas	Moradores de Rua	Feira	----
2.2.5	<b>Arborização</b>	<b>Interferência na edificação</b>				Ruim
		Sim		Não		
		<b>Reforço no alinhamento</b>				
		Sim		Não		
		<b>Reforço por:</b>				
		Forma	Tamanho	Espécie	Espaçamento	
		<b>Estado Fitossanitário</b>				
Bom		Ruim				
<b>Resultado Estado de Conservação</b>			<b>Ruim</b>

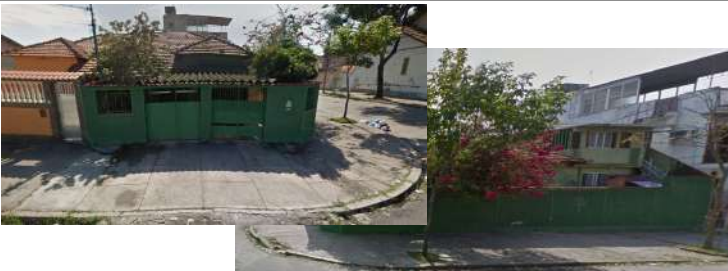
Ficha nº.	210		Imagem da edificação			
Quadra	XIV

Nº	622					
Localização	Rua Engº. Emílio Baumgart					
<b>1</b>	<b>Parâmetros edifícios de levantamento</b>					<b>Estado de Conservação</b>

1.1	Tipo	Descaracterizado	Integrado	Acabado	Esqueleto	-----
1.2	Atura (gabarito)	1 pav.	2 pav.	3 pav.	4 pav.	-----
1.3	Cromática	Cores claras		Cores vivas		-----

2.2.3	Mobiliário Urbano	Poste	Lixeira	Banca de Jornal	Frades	-----
2.2.4	Apropriações	Ambulantes	Mesas	Moradores de Rua	Feira	-----
2.2.5	Arborização	<b>Interferência na edificação</b>				Bom
		Sim		Não		
		<b>Reforço no alinhamento</b>				
		Sim		Não		
		<b>Reforço por:</b>				
		Forma	Tamanho	Espécie	Espaçamento	
<b>Estado Fitossanitário</b>						
Bom			Ruim			
<b>Resultado Estado de Conservação</b>			<b>Bom</b>

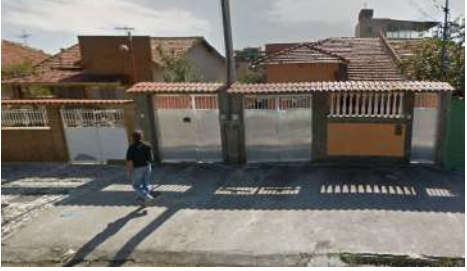
Ficha nº.	211		<b>Imagem da edificação</b>			
Quadra	XIV

Nº	634					
Localização	Rua Engº. Emílio Baumgart					
<b>1</b>	<b>Parâmetros edifícios de levantamento</b>					<b>Estado de Conservação</b>

1.1	<b>Tipo</b>	Descaracterizado	Integrado	Acabado	Esqueleto	----
1.2	<b>Atura (gabarito)</b>	1 pav.	2 pav.	3 pav.	4 pav.	----
1.3	<b>Cromática</b>	Cores claras		Cores vivas		----

2.2.3	<b>Mobiliário Urbano</b>	Poste	Lixeira	Banca de Jornal	Frades	Ruim
2.2.4	<b>Apropriações</b>	Ambulantes	Mesas	Moradores de Rua	Feira	----
2.2.5	<b>Arborização</b>	<b>Interferência na edificação</b>				----
		Sim		Não		
		<b>Reforço no alinhamento</b>				
		Sim		Não		
		<b>Reforço por:</b>				
		Forma	Tamanho	Espécie	Espaçamento	
		<b>Estado Fitossanitário</b>				
Bom		Ruim				
<b>Resultado Estado de Conservação</b>			<b>Ruim</b>

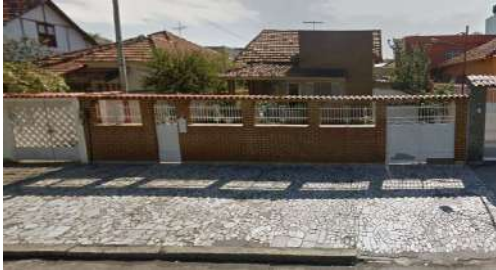
Ficha nº.	212		<b>Imagem da edificação</b>			
Quadra	XIV

Nº	642					
Localização	Rua Engº. Emílio Baumgart					
<b>1</b>	<b>Parâmetros edifícios de levantamento</b>					<b>Estado de Conservação</b>

1.1	<b>Tipo</b>	Descaracterizado	Integrado	Acabado	Esqueleto	----
1.2	<b>Atura (gabarito)</b>	1 pav.	2 pav.	3 pav.	4 pav.	----
1.3	<b>Cromática</b>	Cores claras		Cores vivas		----

2.2.3	<b>Mobiliário Urbano</b>	Poste	Lixeira	Banca de Jornal	Frades	----
2.2.4	<b>Apropriações</b>	Ambulantes	Mesas	Moradores de Rua	Feira	----
2.2.5	<b>Arborização</b>	<b>Interferência na edificação</b>				----
		Sim		Não		
		<b>Reforço no alinhamento</b>				
		Sim		Não		
		<b>Reforço por:</b>				
		Forma	Tamanho	Espécie	Espaçamento	
<b>Estado Fitossanitário</b>						
Bom			Ruim			
<b>Resultado Estado de Conservação</b>			<b>Ruim</b>

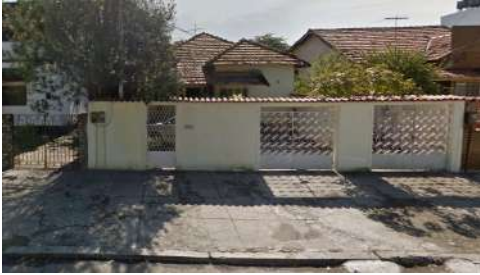
Ficha nº.	213		<b>Imagem da edificação</b>			
Quadra	XIV

Nº	654					
Localização	Rua Engº. Emílio Baumgart					
<b>1</b>	<b>Parâmetros edifícios de levantamento</b>					<b>Estado de Conservação</b>

1.1	<b>Tipo</b>	Descaracterizado	Integrado	Acabado	Esqueleto	----
1.2	<b>Atura (gabarito)</b>	1 pav.	2 pav.	3 pav.	4 pav.	----
1.3	<b>Cromática</b>	Cores claras		Cores vivas		----

2.2.3	<b>Mobiliário Urbano</b>	Poste	Lixeira	Banca de Jornal	Frades	----
2.2.4	<b>Apropriações</b>	Ambulantes	Mesas	Moradores de Rua	Feira	----
2.2.5	<b>Arborização</b>	<b>Interferência na edificação</b>				----
		Sim		Não		
		<b>Reforço no alinhamento</b>				
		Sim		Não		
		<b>Reforço por:</b>				
		Forma	Tamanho	Espécie	Espaçamento	
<b>Estado Fitossanitário</b>						
Bom		Ruim				
<b>Resultado Estado de Conservação</b>			<b>Ruim</b>

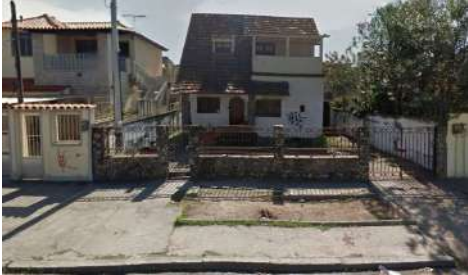
Ficha nº.	214		<b>Imagem da edificação</b>			
Quadra	XIV

Nº	664					
Localização	Rua Engº. Emílio Baumgart					
<b>1</b>	<b>Parâmetros edifícios de levantamento</b>					<b>Estado de Conservação</b>

1.1	<b>Tipo</b>	Descaracterizado	Integrado	Acabado	Esqueleto	----
1.2	<b>Atura (gabarito)</b>	1 pav.	2 pav.	3 pav.	4 pav.	----
1.3	<b>Cromática</b>	Cores claras		Cores vivas		----

2.2.3	<b>Mobiliário Urbano</b>	Poste	Lixeira	Banca de Jornal	Frades	----
2.2.4	<b>Apropriações</b>	Ambulantes	Mesas	Moradores de Rua	Feira	----
2.2.5	<b>Arborização</b>	<b>Interferência na edificação</b>				----
		Sim		Não		
		<b>Reforço no alinhamento</b>				
		Sim		Não		
		<b>Reforço por:</b>				
		Forma	Tamanho	Espécie	Espaçamento	
<b>Estado Fitossanitário</b>						
Bom		Ruim				
<b>Resultado Estado de Conservação</b>			<b>Bom</b>

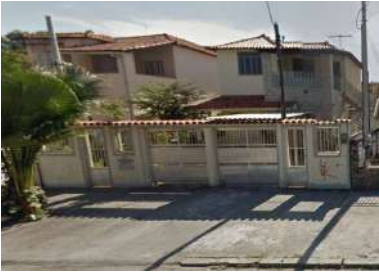
Ficha nº.	215		<b>Imagem da edificação</b>			
Quadra	XIV

Nº	672					
Localização	Rua Engº. Emílio Baumgart					
<b>1</b>	<b>Parâmetros edifícios de levantamento</b>					<b>Estado de Conservação</b>

1.1	<b>Tipo</b>	Descaracterizado	Integrado	Acabado	Esqueleto	----
1.2	<b>Atura (gabarito)</b>	1 pav.	2 pav.	3 pav.	4 pav.	----
1.3	<b>Cromática</b>	Cores claras		Cores vivas		----

2.2.3	<b>Mobiliário Urbano</b>	Poste	Lixeira	Banca de Jornal	Frades	----
2.2.4	<b>Apropriações</b>	Ambulantes	Mesas	Moradores de Rua	Feira	----
2.2.5	<b>Arborização</b>	<b>Interferência na edificação</b>				----
		Sim		Não		
		<b>Reforço no alinhamento</b>				
		Sim		Não		
		<b>Reforço por:</b>				
		Forma	Tamanho	Espécie	Espaçamento	
<b>Estado Fitossanitário</b>						
Bom		Ruim				
<b>Resultado Estado de Conservação</b>			<b>Ruim</b>

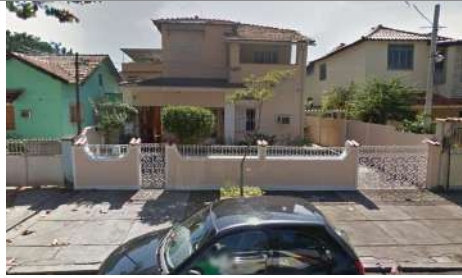
Ficha nº.	216		Imagem da edificação			
Quadra	XIV

Nº	682					
Localização	Rua Engº. Emílio Baumgart					
<b>1</b>	<b>Parâmetros edifícios de levantamento</b>					<b>Estado de Conservação</b>

1.1	Tipo	Descaracterizado	Integrado	Acabado	Esqueleto	-----
1.2	Atura (gabarito)	1 pav.	2 pav.	3 pav.	4 pav.	-----
1.3	Cromática	Cores claras		Cores vivas		-----

2.2.3	<b>Mobiliário Urbano</b>	Poste	Lixeira	Banca de Jornal	Frades	----
2.2.4	<b>Apropriações</b>	Ambulantes	Mesas	Moradores de Rua	Feira	----
2.2.5	<b>Arborização</b>	<b>Interferência na edificação</b>				----
		Sim		Não		
		<b>Reforço no alinhamento</b>				
		Sim		Não		
		<b>Reforço por:</b>				
		Forma	Tamanho	Espécie	Espaçamento	
		<b>Estado Fitossanitário</b>				
Bom		Ruim				
<b>Resultado Estado de Conservação</b>			<b>Ruim</b>

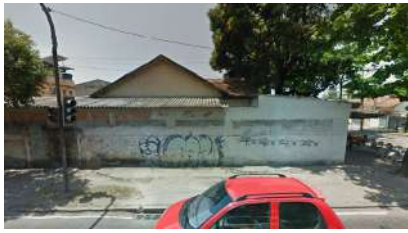
Ficha nº.	218		<b>Imagem da edificação</b>			
Quadra	XIV

Nº	622					
Localização	Rua Engº. Emílio Baumgart					
<b>1</b>	<b>Parâmetros edilícios de levantamento</b>					<b>Estado de Conservação</b>

1.1	Tipo	Descaracterizado	Integrado	Acabado	Esqueleto	----
1.2	Atura (gabarito)	1 pav.	2 pav.	3 pav.	4 pav.	----
1.3	Cromática	Cores claras		Cores vivas		----

2.2.3	Mobiliário Urbano	Poste	Lixeira	Banca de Jornal	Frades	----
2.2.4	Apropriações	Ambulantes	Mesas	Moradores de Rua	Feira	----
2.2.5	Arborização	<b>Interferência na edificação</b>				----
		Sim		Não		
		<b>Reforço no alinhamento</b>				
		Sim		Não		
		<b>Reforço por:</b>				
		Forma	Tamanho	Espécie	Espaçamento	
<b>Estado Fitossanitário</b>						
Bom		Ruim				
<b>Resultado Estado de Conservação</b>			<b>Ruim</b>

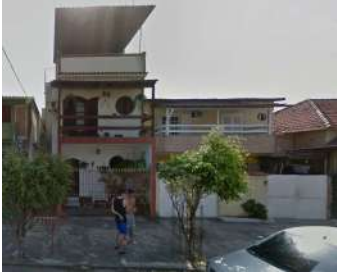
Ficha nº.	219		<b>Imagem da edificação</b>			
Quadra	XIV

Nº	210					
Localização	Rua Prof. Carlos Chagas					
<b>1</b>	<b>Parâmetros edifícios de levantamento</b>					<b>Estado de Conservação</b>

1.1	Tipo	Descaracterizado	Integrado	Acabado	Esqueleto	-----
1.2	Atura (gabarito)	1 pav.	2 pav.	3 pav.	4 pav.	-----
1.3	Cromática	Cores claras		Cores vivas		-----

2.2.3	Mobiliário Urbano	Poste	Lixeira	Banca de Jornal	Frades	-----
2.2.4	Apropriações	Ambulantes	Mesas	Moradores de Rua	Feira	-----
2.2.5	Arborização	<b>Interferência na edificação</b>				Bom
		Sim		Não		
		<b>Reforço no alinhamento</b>				
		Sim		Não		
		<b>Reforço por:</b>				
		Forma	Tamanho	Espécie	Espaçamento	
<b>Estado Fitossanitário</b>						
Bom			Ruim			
<b>Resultado Estado de Conservação</b>			<b>Ruim</b>

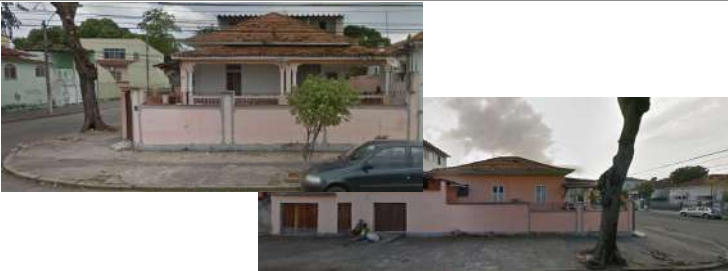
Ficha nº.	220		<b>Imagem da edificação</b>			
Quadra	XV

Nº	513					
Localização	Rua Regente Lima e Silva					
<b>1</b>	<b>Parâmetros edifícios de levantamento</b>					<b>Estado de Conservação</b>

1.1	<b>Tipo</b>	Descaracterizado	Integrado	Acabado	Esqueleto	----
1.2	<b>Atura (gabarito)</b>	1 pav.	2 pav.	3 pav.	4 pav.	----
1.3	<b>Cromática</b>	Cores claras		Cores vivas		----

2.2.3	<b>Mobiliário Urbano</b>	Poste	Lixeira	Banca de Jornal	Frades	----
2.2.4	<b>Apropriações</b>	Ambulantes	Mesas	Moradores de Rua	Feira	----
2.2.5	<b>Arborização</b>	<b>Interferência na edificação</b>				Ruim
		Sim		Não		
		<b>Reforço no alinhamento</b>				
		Sim		Não		
		<b>Reforço por:</b>				
		Forma	Tamanho	Espécie	Espaçamento	
<b>Estado Fitossanitário</b>						
Bom			Ruim			
<b>Resultado Estado de Conservação</b>			<b>Ruim</b>

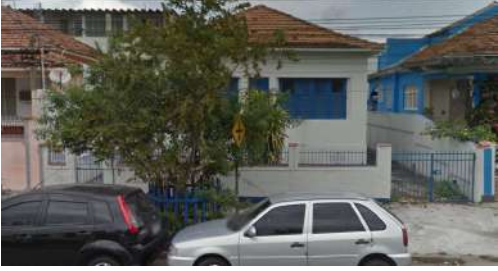
Ficha nº.	221		<b>Imagem da edificação</b>			
Quadra	XV

Nº	525					
Localização	Rua Regente Lima e Silva					
<b>1</b>	<b>Parâmetros edifícios de levantamento</b>					<b>Estado de Conservação</b>

1.1	<b>Tipo</b>	Descaracterizado	Integrado	Acabado	Esqueleto	-----
1.2	<b>Atura (gabarito)</b>	1 pav.	2 pav.	3 pav.	4 pav.	-----
1.3	<b>Cromática</b>	Cores claras		Cores vivas		-----

2.2.3	<b>Mobiliário Urbano</b>	Poste	Lixeira	Banca de Jornal	Frades	-----
2.2.4	<b>Apropriações</b>	Ambulantes	Mesas	Moradores de Rua	Feira	-----
2.2.5	<b>Arborização</b>	<b>Interferência na edificação</b>				Bom
		Sim		Não		
		<b>Reforço no alinhamento</b>				
		Sim		Não		
		<b>Reforço por:</b>				
		Forma	Tamanho	Espécie	Espaçamento	
<b>Estado Fitossanitário</b>						
Bom			Ruim			
<b>Resultado Estado de Conservação</b>			<b>Bom</b>

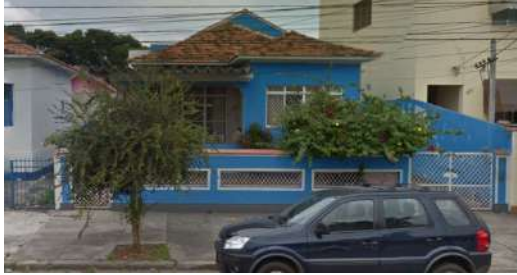
Ficha nº.	222		<b>Imagem da edificação</b>			
Quadra	XV

Nº	537					
Localização	Rua Regente Lima e Silva					
<b>1</b>	<b>Parâmetros edifícios de levantamento</b>					<b>Estado de Conservação</b>

1.1	<b>Tipo</b>	Descaracterizado	Integrado	Acabado	Esqueleto	-----
1.2	<b>Atura (gabarito)</b>	1 pav.	2 pav.	3 pav.	4 pav.	-----
1.3	<b>Cromática</b>	Cores claras		Cores vivas		-----

2.2.3	<b>Mobiliário Urbano</b>	Poste	Lixeira	Banca de Jornal	Frades	-----
2.2.4	<b>Apropriações</b>	Ambulantes	Mesas	Moradores de Rua	Feira	-----
2.2.5	<b>Arborização</b>	<b>Interferência na edificação</b>				Bom
		Sim		Não		
		<b>Reforço no alinhamento</b>				
		Sim		Não		
		<b>Reforço por:</b>				
		Forma	Tamanho	Espécie	Espaçamento	
<b>Estado Fitossanitário</b>						
Bom			Ruim			
<b>Resultado Estado de Conservação</b>			<b>Bom</b>

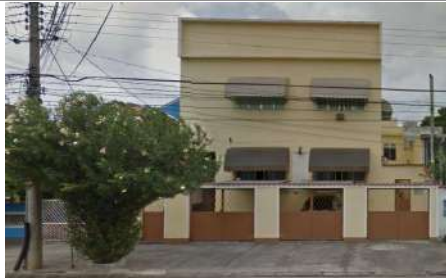
Ficha nº.	223		<b>Imagem da edificação</b>			
Quadra	XV

Nº	551					
Localização	Rua Regente Lima e Silva					
<b>1</b>	<b>Parâmetros edifícios de levantamento</b>					<b>Estado de Conservação</b>

1.1	<b>Tipo</b>	Descaracterizado	Integrado	Acabado	Esqueleto	-----
1.2	<b>Atura (gabarito)</b>	1 pav.	2 pav.	3 pav.	4 pav.	-----
1.3	<b>Cromática</b>	Cores claras		Cores vivas		-----

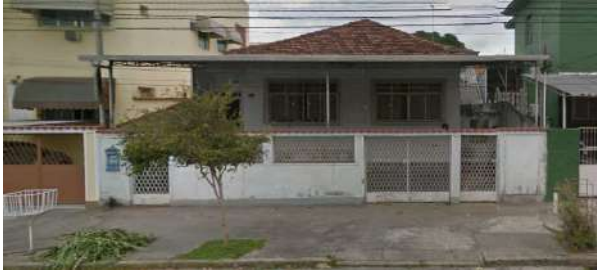
Ficha nº.	224		<b>Imagem da edificação</b>			
Quadra	XV

Nº	563					
Localização	Rua Regente Lima e Silva					
<b>1</b>	<b>Parâmetros edifícios de levantamento</b>					<b>Estado de Conservação</b>

1.1	Tipo	Descaracterizado	Integrado	Acabado	Esqueleto	-----
1.2	Atura (gabarito)	1 pav.	2 pav.	3 pav.	4 pav.	-----
1.3	Cromática	Cores claras		Cores vivas		-----

1.4	Acréscimos / anexo	Sim		Não		-----
1.5	Coberturas / telhados	Fechado	Aparente - Tipos			Bom
		Platibanda	Cerâmico	Metálico	Fibrocimento	
1.6	Peças metálicas	Ornamentos	Sacadas	Portões	Grades	Bom

1.7	Esquadrias	Madeira	Metálica	PVC	Vidro	Bom
1.8	Vitrine	Sim		Não		-----
1.9	Revestimento	Pintura	Cerâmica	Pedra	Metálico	Ruim
1.10	Instalações	TV (antena)	Iluminação	Ar condicionado	Águas pluviais	-----

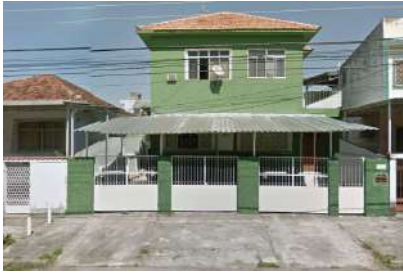
Ficha nº.	225		<b>Imagem da edificação</b>			
Quadra	XV

Nº	575					
Localização	Rua Regente Lima e Silva					
<b>1</b>	<b>Parâmetros edifícios de levantamento</b>					<b>Estado de Conservação</b>

1.1	<b>Tipo</b>	Descaracterizado	Integrado	Acabado	Esqueleto	-----
1.2	<b>Atura (gabarito)</b>	1 pav.	2 pav.	3 pav.	4 pav.	-----
1.3	<b>Cromática</b>	Cores claras		Cores vivas		-----

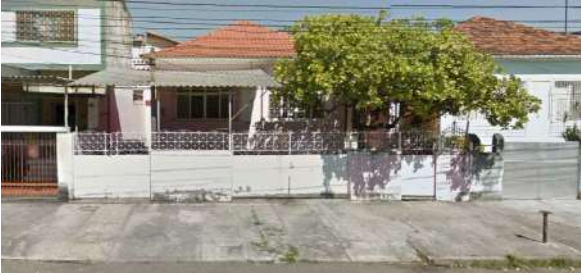
Ficha nº.	227		<b>Imagem da edificação</b>			
Quadra	XV

Nº	601					
Localização	Rua Regente Lima e Silva					
<b>1</b>	<b>Parâmetros edifícios de levantamento</b>					<b>Estado de Conservação</b>

1.1	<b>Tipo</b>	Descaracterizado	Integrado	Acabado	Esqueleto	----
1.2	<b>Atura (gabarito)</b>	1 pav.	2 pav.	3 pav.	4 pav.	----
1.3	<b>Cromática</b>	Cores claras		Cores vivas		----

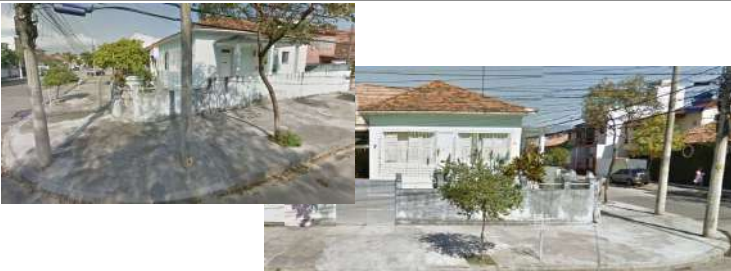
Ficha nº.	228		<b>Imagem da edificação</b>			
Quadra	XV

Nº	613					
Localização	Rua Regente Lima e Silva					
<b>1</b>	<b>Parâmetros edifícios de levantamento</b>					<b>Estado de Conservação</b>

1.1	<b>Tipo</b>	Descaracterizado	Integrado	Acabado	Esqueleto	-----
1.2	<b>Atura (gabarito)</b>	1 pav.	2 pav.	3 pav.	4 pav.	-----
1.3	<b>Cromática</b>	Cores claras		Cores vivas		-----

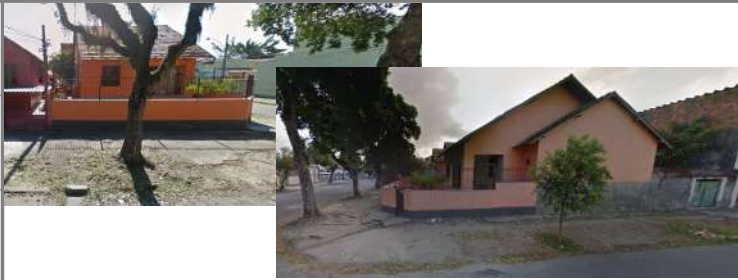
Ficha nº.	229		Imagem da edificação			
Quadra	XV

Nº	500					
Localização	Rua Engº. Emílio Baumgart					
<b>1</b>	<b>Parâmetros edifícios de levantamento</b>					<b>Estado de Conservação</b>

1.1	Tipo	Descaracterizado	Integrado	Acabado	Esqueleto	----
1.2	Atura (gabarito)	1 pav.	2 pav.	3 pav.	4 pav.	----
1.3	Cromática	Cores claras		Cores vivas		----

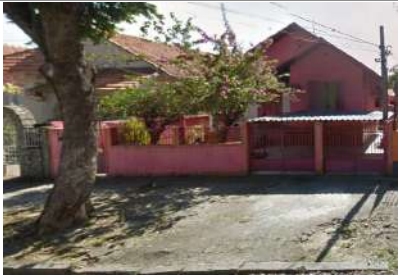
Ficha nº.	230		<b>Imagem da edificação</b>			
Quadra	XV

Nº	510					
Localização	Rua Engº. Emílio Baumgart					
<b>1</b>	<b>Parâmetros edifícios de levantamento</b>					<b>Estado de Conservação</b>

1.1	<b>Tipo</b>	Descaracterizado	Integrado	Acabado	Esqueleto	-----
1.2	<b>Atura (gabarito)</b>	1 pav.	2 pav.	3 pav.	4 pav.	-----
1.3	<b>Cromática</b>	Cores claras		Cores vivas		-----

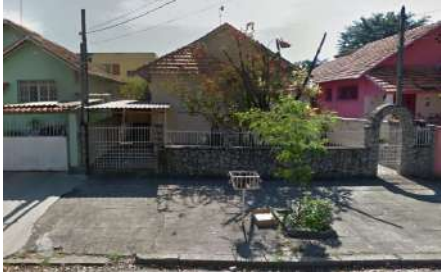
Ficha nº.	231		<b>Imagem da edificação</b>			
Quadra	XV

Nº	522					
Localização	Rua Engº. Emílio Baumgart					
<b>1</b>	<b>Parâmetros edifícios de levantamento</b>					<b>Estado de Conservação</b>

1.1	<b>Tipo</b>	Descaracterizado	Integrado	Acabado	Esqueleto	-----
1.2	<b>Atura (gabarito)</b>	1 pav.	2 pav.	3 pav.	4 pav.	-----
1.3	<b>Cromática</b>	Cores claras		Cores vivas		-----

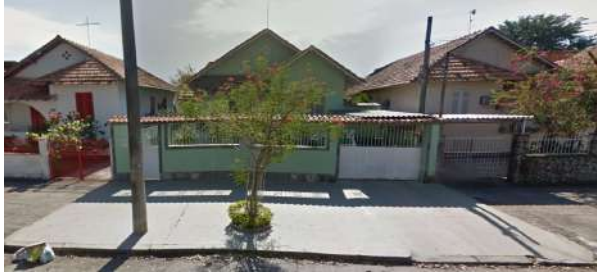
Ficha nº.	232		<b>Imagem da edificação</b>			
Quadra	XV

Nº	530					
Localização	Rua Engº. Emílio Baumgart					
<b>1</b>	<b>Parâmetros edifícios de levantamento</b>					<b>Estado de Conservação</b>

1.1	<b>Tipo</b>	Descaracterizado	Integrado	Acabado	Esqueleto	-----
1.2	<b>Atura (gabarito)</b>	1 pav.	2 pav.	3 pav.	4 pav.	-----
1.3	<b>Cromática</b>	Cores claras		Cores vivas		-----

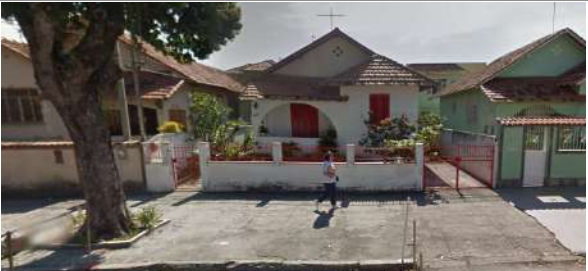
Ficha nº.	233		<b>Imagem da edificação</b>			
Quadra	XV

Nº	546					
Localização	Rua Engº. Emílio Baumgart					
<b>1</b>	<b>Parâmetros edifícios de levantamento</b>					<b>Estado de Conservação</b>

1.1	<b>Tipo</b>	Descaracterizado	Integrado	Acabado	Esqueleto	-----
1.2	<b>Atura (gabarito)</b>	1 pav.	2 pav.	3 pav.	4 pav.	-----
1.3	<b>Cromática</b>	Cores claras		Cores vivas		-----

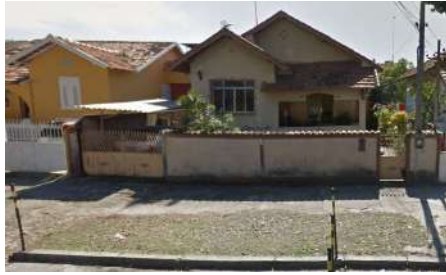
Ficha nº.	234		<b>Imagem da edificação</b>			
Quadra	XV

Nº	558					
Localização	Rua Engº. Emílio Baumgart					
<b>1</b>	<b>Parâmetros edifícios de levantamento</b>					<b>Estado de Conservação</b>

1.1	<b>Tipo</b>	Descaracterizado	Integrado	Acabado	Esqueleto	----
1.2	<b>Atura (gabarito)</b>	1 pav.	2 pav.	3 pav.	4 pav.	----
1.3	<b>Cromática</b>	Cores claras		Cores vivas		----

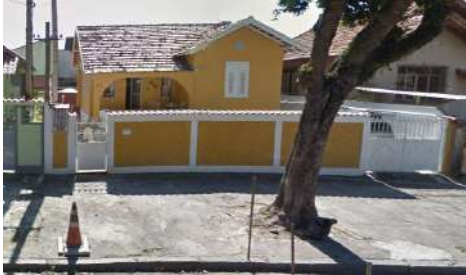
Ficha nº.	235		<b>Imagem da edificação</b>			
Quadra	XV

Nº	570					
Localização	Rua Engº. Emílio Baumgart					
<b>1</b>	<b>Parâmetros edifícios de levantamento</b>					<b>Estado de Conservação</b>

1.1	<b>Tipo</b>	Descaracterizado	Integrado	Acabado	Esqueleto	-----
1.2	<b>Atura (gabarito)</b>	1 pav.	2 pav.	3 pav.	4 pav.	-----
1.3	<b>Cromática</b>	Cores claras		Cores vivas		-----

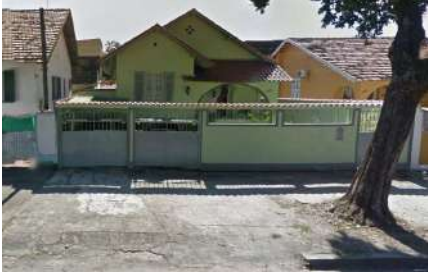
Ficha nº.	236		<b>Imagem da edificação</b>			
Quadra	XV

Nº	582					
Localização	Rua Engº. Emílio Baumgart					
<b>1</b>	<b>Parâmetros edifícios de levantamento</b>					<b>Estado de Conservação</b>

1.1	<b>Tipo</b>	Descaracterizado	Integrado	Acabado	Esqueleto	-----
1.2	<b>Atura (gabarito)</b>	1 pav.	2 pav.	3 pav.	4 pav.	-----
1.3	<b>Cromática</b>	Cores claras		Cores vivas		-----

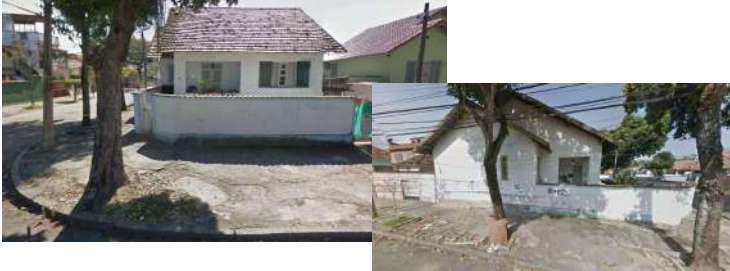
Ficha nº.	237		<b>Imagem da edificação</b>			
Quadra	XV

Nº	594					
Localização	Rua Engº. Emílio Baumgart					
<b>1</b>	<b>Parâmetros edifícios de levantamento</b>					<b>Estado de Conservação</b>

1.1	<b>Tipo</b>	Descaracterizado	Integrado	Acabado	Esqueleto	-----
1.2	<b>Atura (gabarito)</b>	1 pav.	2 pav.	3 pav.	4 pav.	-----
1.3	<b>Cromática</b>	Cores claras		Cores vivas		-----

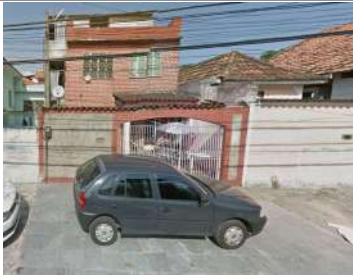
Ficha nº.	238		<b>Imagem da edificação</b>			
Quadra	XV

Nº	211					
Localização	Rua Prof. Carlos Chagas					
<b>1</b>	<b>Parâmetros edifícios de levantamento</b>					<b>Estado de Conservação</b>

1.1	Tipo	Descaracterizado	Integrado	Acabado	Esqueleto	----
1.2	Atura (gabarito)	1 pav.	2 pav.	3 pav.	4 pav.	----
1.3	Cromática	Cores claras		Cores vivas		----

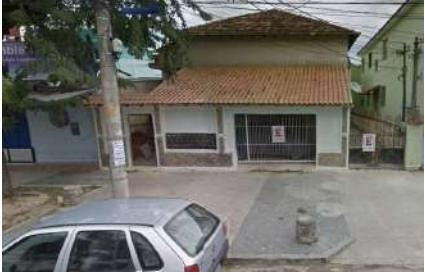
Ficha nº.	239		<b>Imagem da edificação</b>			
Quadra	XVI

Nº	381					
Localização	Rua Regente Lima e Silva					
<b>1</b>	<b>Parâmetros edifícios de levantamento</b>					<b>Estado de Conservação</b>

1.1	<b>Tipo</b>	Descaracterizado	Integrado	Acabado	Esqueleto	----
1.2	<b>Atura (gabarito)</b>	1 pav.	2 pav.	3 pav.	4 pav.	----
1.3	<b>Cromática</b>	Cores claras		Cores vivas		----

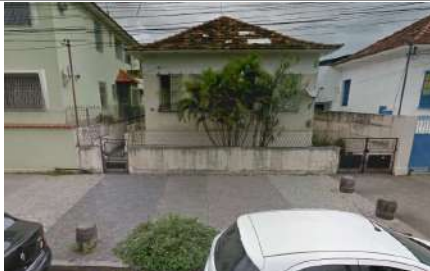
Ficha nº.	241	<b>Imagem da edificação</b>					
Quadra	XVI

Nº	407						
Localização	Rua Regente Lima e Silva						
<b>1</b>	<b>Parâmetros edifícios de levantamento</b>					<b>Estado de Conservação</b>

1.1	<b>Tipo</b>	Descaracterizado	Integrado	Acabado	Esqueleto	----	
1.2	<b>Atura (gabarito)</b>	1 pav.	2 pav.	3 pav.	4 pav.	----	
1.3	<b>Cromática</b>	Cores claras		Cores vivas		----

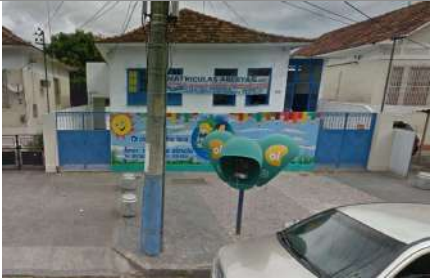
Ficha nº.	242		<b>Imagem da edificação</b>			
Quadra	XVI

Nº	419					
Localização	Rua Regente Lima e Silva					
<b>1</b>	<b>Parâmetros edifícios de levantamento</b>					<b>Estado de Conservação</b>

1.1	<b>Tipo</b>	Descaracterizado	Integrado	Acabado	Esqueleto	-----
1.2	<b>Atura (gabarito)</b>	1 pav.	2 pav.	3 pav.	4 pav.	-----
1.3	<b>Cromática</b>	Cores claras		Cores vivas		-----

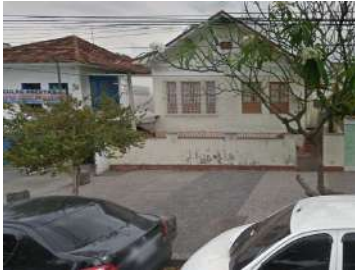
Ficha nº.	243		<b>Imagem da edificação</b>			
Quadra	XVI

Nº	431					
Localização	Rua Regente Lima e Silva					
<b>1</b>	<b>Parâmetros edifícios de levantamento</b>					<b>Estado de Conservação</b>

1.1	<b>Tipo</b>	Descaracterizado	Integrado	Acabado	Esqueleto	-----
1.2	<b>Atura (gabarito)</b>	1 pav.	2 pav.	3 pav.	4 pav.	-----
1.3	<b>Cromática</b>	Cores claras		Cores vivas		-----

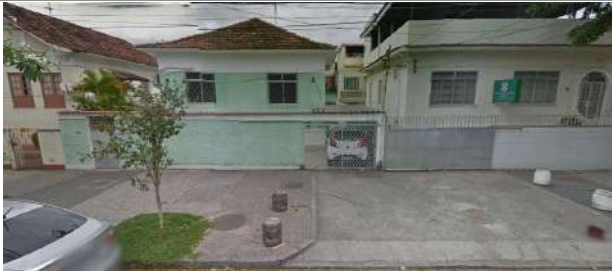
Ficha nº.	244		<b>Imagem da edificação</b>			
Quadra	XVI

Nº	445					
Localização	Rua Regente Lima e Silva					
<b>1</b>	<b>Parâmetros edifícios de levantamento</b>					<b>Estado de Conservação</b>

1.4	<b>Acréscimos / anexo</b>	Sim		Não		-----
1.5	<b>Coberturas / telhados</b>	<b>Fechado</b>	<b>Aparente - Tipos</b>			Bom
		Platibanda	Cerâmico	Metálico	Fibrocimento

1.6	<b>Peças metálicas</b>	Ornamentos	Sacadas	Portões	Grades	Bom
1.7	<b>Esquadrias</b>	Madeira	Metálica	PVC	Vidro	Bom
1.8	<b>Vitrine</b>	Sim		Não		-----
1.9	<b>Revestimento</b>	Pintura	Cerâmica	Pedra	Metálico	Bom

1.10	<b>Instalações</b>	TV (antena)	Iluminação	Ar condicionado	Águas pluviais	Ruim
1.11	<b>Letreiros</b>	Backlight	Iluminado	Metálico	Vinílico	-----
1.12	<b>Elementos em balanço</b>	Toldos	Varais	Luminárias	Marquises	-----

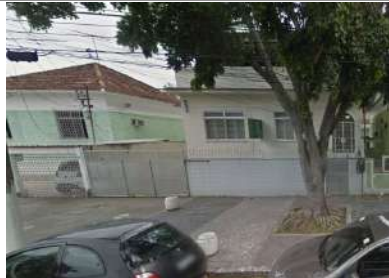
Ficha nº.	245		<b>Imagem da edificação</b>			
Quadra	XVI

Nº	457					
Localização	Rua Regente Lima e Silva					
<b>1</b>	<b>Parâmetros edifícios de levantamento</b>					<b>Estado de Conservação</b>

1.4	<b>Acréscimos / anexo</b>	Sim		Não		-----
1.5	<b>Coberturas / telhados</b>	<b>Fechado</b>	<b>Aparente - Tipos</b>			Ruim
		Platibanda	Cerâmico	Metálico	Fibrocimento

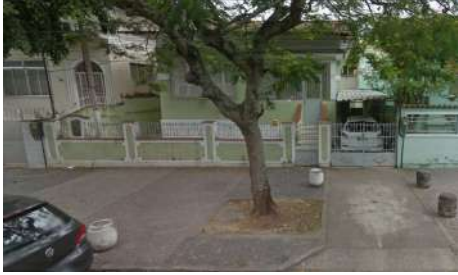
Ficha nº.	246		<b>Imagem da edificação</b>			
Quadra	XVI

Nº	471					
Localização	Rua Regente Lima e Silva					
<b>1</b>	<b>Parâmetros edifícios de levantamento</b>					<b>Estado de Conservação</b>

1.1	<b>Tipo</b>	Descaracterizado	Integrado	Acabado	Esqueleto	-----
1.2	<b>Atura (gabarito)</b>	1 pav.	2 pav.	3 pav.	4 pav.	-----
1.3	<b>Cromática</b>	Cores claras		Cores vivas		-----

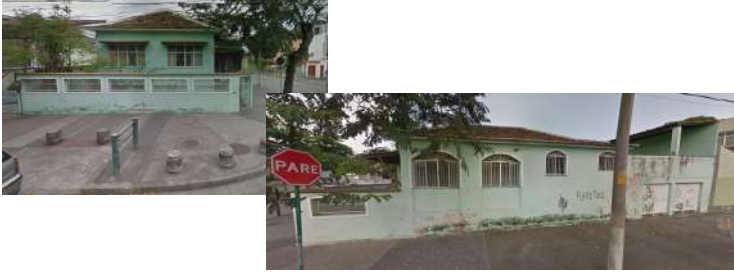
Ficha nº.	247		<b>Imagem da edificação</b>			
Quadra	XVI

Nº	483					
Localização	Rua Regente Lima e Silva					
<b>1</b>	<b>Parâmetros edifícios de levantamento</b>					<b>Estado de Conservação</b>

1.1	Tipo	Descaracterizado	Integrado	Acabado	Esqueleto	-----
1.2	Atura (gabarito)	1 pav.	2 pav.	3 pav.	4 pav.	-----
1.3	Cromática	Cores claras		Cores vivas		-----

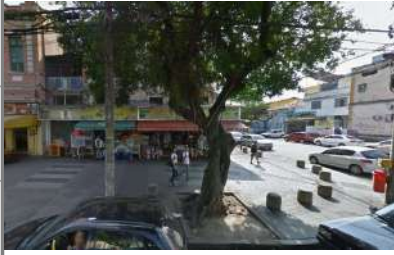
Ficha nº.	248		Imagem da edificação			
Quadra	XVI

Nº	116					
Localização	Av. Gen. Osvaldo Cordeiro de Farias					
<b>1</b>	<b>Parâmetros edifícios de levantamento</b>					<b>Estado de Conservação</b>

1.1	Tipo	Descaracterizado	Integrado	Acabado	Esqueleto	----
1.2	Atura (gabarito)	1 pav.	2 pav.	3 pav.	4 pav.	----
1.3	Cromática	Cores claras		Cores vivas		----

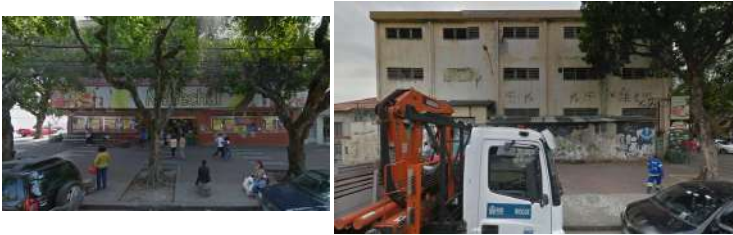
Ficha nº.	250		Imagem da edificação			
Quadra	XVI

Nº	138-142					
Localização	Av. Gen. Osvaldo Cordeiro de Farias					
<b>1</b>	<b>Parâmetros edifícios de levantamento</b>					<b>Estado de Conservação</b>

1.1	Tipo	Descaracterizado	Integrado	Acabado	Esqueleto	----
1.2	Atura (gabarito)	1 pav.	2 pav.	3 pav.	4 pav.	----
1.3	Cromática	Cores claras		Cores vivas		----

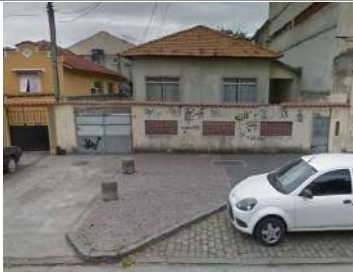
Ficha nº.	251		<b>Imagem da edificação</b>			
Quadra	XVI

Nº	372					
Localização	Rua Engº. Emílio Baumgart					
<b>1</b>	<b>Parâmetros edifícios de levantamento</b>					<b>Estado de Conservação</b>

1.1	<b>Tipo</b>	Descaracterizado	Integrado	Acabado	Esqueleto	----
1.2	<b>Atura (gabarito)</b>	1 pav.	2 pav.	3 pav.	4 pav.	----
1.3	<b>Cromática</b>	Cores claras		Cores vivas		----

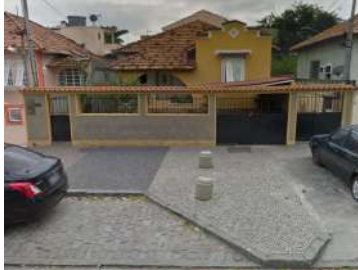
Ficha nº.	252		<b>Imagem da edificação</b>			
Quadra	XVI

Nº	384					
Localização	Rua Engº. Emílio Baumgart					
<b>1</b>	<b>Parâmetros edifícios de levantamento</b>					<b>Estado de Conservação</b>

1.1	<b>Tipo</b>	Descaracterizado	Integrado	Acabado	Esqueleto	-----
1.2	<b>Atura (gabarito)</b>	1 pav.	2 pav.	3 pav.	4 pav.	-----
1.3	<b>Cromática</b>	Cores claras		Cores vivas		-----

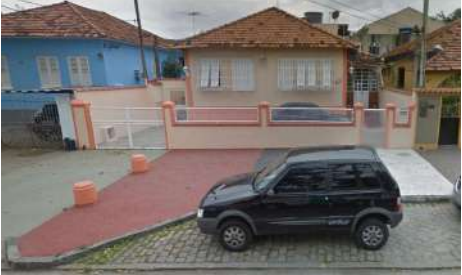
Ficha nº.	253		<b>Imagem da edificação</b>			
Quadra	XVI

Nº	396					
Localização	Rua Engº. Emílio Baumgart					
<b>1</b>	<b>Parâmetros edifícios de levantamento</b>					<b>Estado de Conservação</b>

1.1	<b>Tipo</b>	Descaracterizado	Integrado	Acabado	Esqueleto	-----
1.2	<b>Atura (gabarito)</b>	1 pav.	2 pav.	3 pav.	4 pav.	-----
1.3	<b>Cromática</b>	Cores claras		Cores vivas		-----

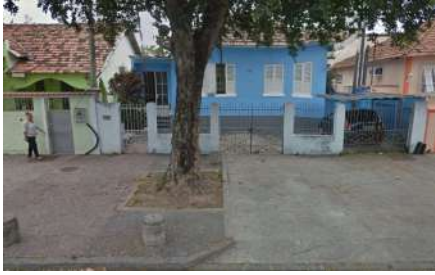
Ficha nº.	254		<b>Imagem da edificação</b>			
Quadra	XVI

Nº	408					
Localização	Rua Engº. Emílio Baumgart					
<b>1</b>	<b>Parâmetros edifícios de levantamento</b>					<b>Estado de Conservação</b>

1.1	<b>Tipo</b>	Descaracterizado	Integrado	Acabado	Esqueleto	-----
1.2	<b>Atura (gabarito)</b>	1 pav.	2 pav.	3 pav.	4 pav.	-----
1.3	<b>Cromática</b>	Cores claras		Cores vivas		-----
