Universidade Federal do Rio de Janeiro

**Educação, reconhecimento e cidadania. Cartilha de Orientações para a  
Preservação do Patrimônio de Marechal Hermes, RJ**

Dissertação de Mestrado Profissional em Projeto e Patrimônio apresentada ao Programa de Pós-graduação em Arquitetura, Faculdade de Arquitetura e Urbanismo, da Universidade Federal do Rio de Janeiro, como parte dos requisitos necessários à obtenção do título de Mestre em Projeto e Patrimônio.

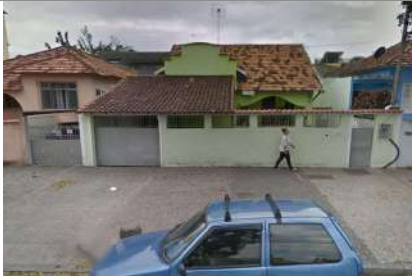
Ficha nº.	255		<b>Imagem da edificação</b>			
Quadra	XVI

Nº	420					
Localização	Rua Engº. Emílio Baumgart					
<b>1</b>	<b>Parâmetros edifícios de levantamento</b>					<b>Estado de Conservação</b>

1.1	<b>Tipo</b>	Descaracterizado	Integrado	Acabado	Esqueleto	-----
1.2	<b>Atura (gabarito)</b>	1 pav.	2 pav.	3 pav.	4 pav.	-----
1.3	<b>Cromática</b>	Cores claras		Cores vivas		-----

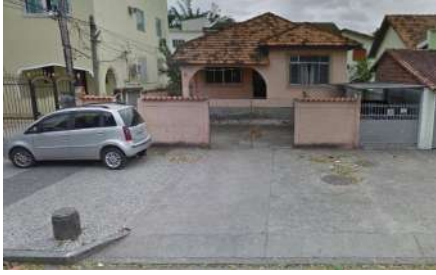
Ficha nº.	256	<b>Imagem da edificação</b>				
Quadra	XVI

Nº	434					
Localização	Rua Engº. Emílio Baumgart					
<b>1</b>	<b>Parâmetros edifícios de levantamento</b>					<b>Estado de Conservação</b>

1.1	<b>Tipo</b>	Descaracterizado	Integrado	Acabado	Esqueleto	----
1.2	<b>Atura (gabarito)</b>	1 pav.	2 pav.	3 pav.	4 pav.	----
1.3	<b>Cromática</b>	Cores claras		Cores vivas		----

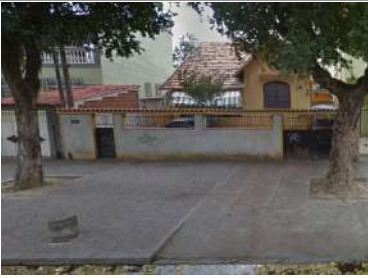
Ficha nº.	258		<b>Imagem da edificação</b>			
Quadra	XVI

Nº	458					
Localização	Rua Engº. Emílio Baumgart					
<b>1</b>	<b>Parâmetros edifícios de levantamento</b>					<b>Estado de Conservação</b>

1.1	<b>Tipo</b>	Descaracterizado	Integrado	Acabado	Esqueleto	-----
1.2	<b>Atura (gabarito)</b>	1 pav.	2 pav.	3 pav.	4 pav.	-----
1.3	<b>Cromática</b>	Cores claras		Cores vivas		-----

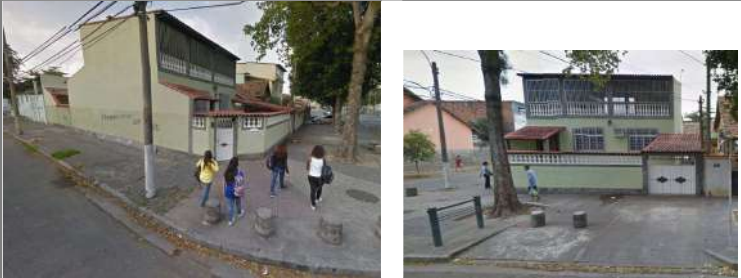
Ficha nº.	259		<b>Imagem da edificação</b>			
Quadra	XVI

Nº	470					
Localização	Rua Engº. Emílio Baumgart					
<b>1</b>	<b>Parâmetros edilícios de levantamento</b>					<b>Estado de Conservação</b>

1.1	<b>Tipo</b>	Descaracterizado	Integrado	Acabado	Esqueleto	-----
1.2	<b>Atura (gabarito)</b>	1 pav.	2 pav.	3 pav.	4 pav.	-----
1.3	<b>Cromática</b>	Cores claras		Cores vivas		-----

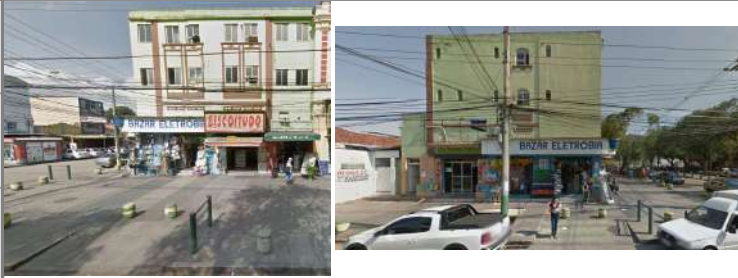
Ficha nº.	260		<b>Imagem da edificação</b>			
Quadra	XVII

Nº	121					
Localização	Av. Gen. Osvaldo Cordeiro de Farias					
<b>1</b>	<b>Parâmetros edilícios de levantamento</b>					<b>Estado de Conservação</b>

1.1	Tipo	Descaracterizado	Integrado	Acabado	Esqueleto	----
1.2	Atura (gabarito)	1 pav.	2 pav.	3 pav.	4 pav.	----
1.3	Cromática	Cores claras		Cores vivas		----

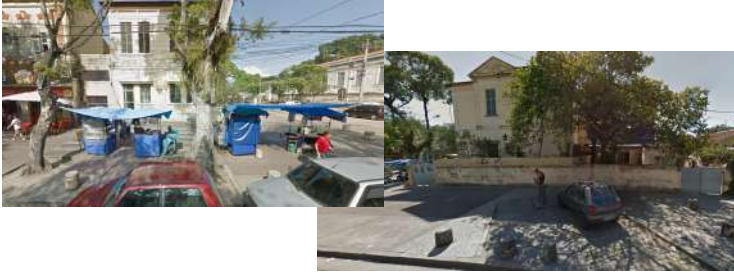
Ficha nº.	263		<b>Imagem da edificação</b>			
Quadra	XVII

Nº	155					
Localização	Av. Gen. Osvaldo Cordeiro de Farias					
<b>1</b>	<b>Parâmetros edifícios de levantamento</b>					<b>Estado de Conservação</b>

1.1	<b>Tipo</b>	Descaracterizado	Integrado	Acabado	Esqueleto	----
1.2	<b>Atura (gabarito)</b>	1 pav.	2 pav.	3 pav.	4 pav.	----
1.3	<b>Cromática</b>	Cores claras		Cores vivas		----

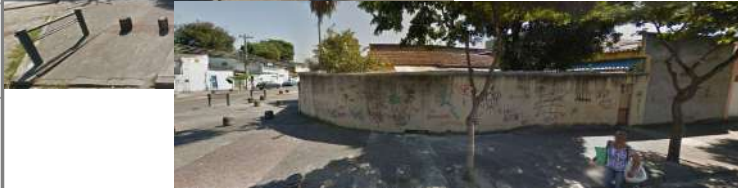
Nº	186

Localização	Rua Engº. Emílio Baumgart					
<b>1</b>	<b>Parâmetros edifícios de levantamento</b>					<b>Estado de Conservação</b>

1.1	Tipo	Descaracterizado	Integrado	Acabado	Esqueleto	----
1.2	Atura (gabarito)	1 pav.	2 pav.	3 pav.	4 pav.	----
1.3	Cromática	Cores claras		Cores vivas		----

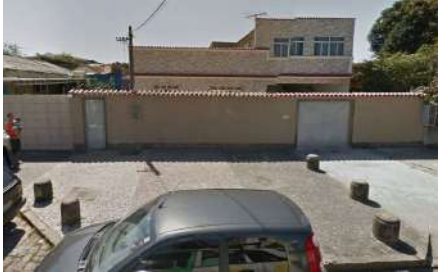
Ficha nº.	265		<b>Imagem da edificação</b>			
Quadra	XVII

Nº	200					
Localização	Rua Engº. Emílio Baumgart					
<b>1</b>	<b>Parâmetros edifícios de levantamento</b>					<b>Estado de Conservação</b>

1.1	<b>Tipo</b>	Descaracterizado	Integrado	Acabado	Esqueleto	----
1.2	<b>Atura (gabarito)</b>	1 pav.	2 pav.	3 pav.	4 pav.	----
1.3	<b>Cromática</b>	Cores claras		Cores vivas		----

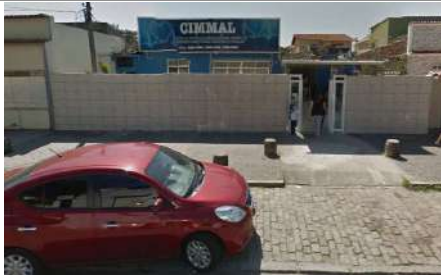
Ficha nº.	266		<b>Imagem da edificação</b>			
Quadra	XVII

Nº	216					
Localização	Rua Engº. Emílio Baumgart					
<b>1</b>	<b>Parâmetros edifícios de levantamento</b>					<b>Estado de Conservação</b>

1.1	<b>Tipo</b>	Descaracterizado	Integrado	Acabado	Esqueleto	----
1.2	<b>Atura (gabarito)</b>	1 pav.	2 pav.	3 pav.	4 pav.	----
1.3	<b>Cromática</b>	Cores claras		Cores vivas		----

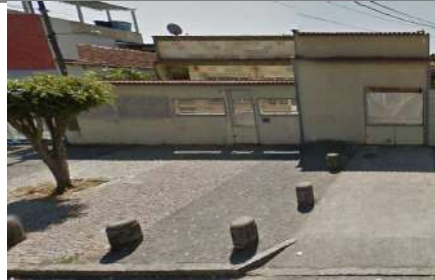
Ficha nº.	267		<b>Imagem da edificação</b>			
Quadra	XVII

Nº	230					
Localização	Rua Engº. Emílio Baumgart					
<b>1</b>	<b>Parâmetros edifícios de levantamento</b>					<b>Estado de Conservação</b>

1.6	Peças metálicas	Ornamentos	Sacadas	Portões	Grades	Ruim
1.7	Esquadrias	Madeira	Metálica	PVC	Vidro	Bom
1.8	Vitrine	Sim		Não		-----
1.9	Revestimento	Pintura	Cerâmica	Pedra	Metálico	Bom

1.10	Instalações	TV (antena)	Iluminação	Ar condicionado	Águas pluviais	Ruim
1.11	Letreiros	Backlight	Iluminado	Metálico	Vinílico	-----
1.12	Elementos em balanço	Toldos	Varais	Luminárias	Marquises	-----

2.1.3	Uso	Residencial	Comercial	Institucional		-----
2.1.4	Muros	Grade		Alvenaria		Ruim
2.1.5	Jardim	<b>Interferência na edificação</b>				-----
		Sim		Não		
		<b>Vegetação</b>				
		Vasos	Forração	Arbustos	Arborização	
		<b>Mobiliário/Ornamentos</b>				
Brinquedos	Estátuas	Bancos	Luminárias

2.2	<b>Do espaço público contíguo ao privado analisado</b>					
2.2.1	Estacionamentos	Ao longo do meio fio		Invadindo a calçada		-----
2.2.2	Pavimentação da calçada	Intertravado	Cimentado	Pedra Portuguesa	Cerâmico	Ruim

2.2.3	Mobiliário Urbano	Poste	Lixeira	Banca de Jornal	Frades	Ruim
2.2.4	Apropriações	Ambulantes	Mesas	Moradores de Rua	Feira	-----
2.2.5	Arborização	<b>Interferência na edificação</b>				Bom
		Sim		Não		
		<b>Reforço no alinhamento</b>				
		Sim		Não		
		<b>Reforço por:</b>				
		Forma	Tamanho	Espécie	Espaçamento	
<b>Estado Fitossanitário</b>						
Bom			Ruim			
<b>Resultado Estado de Conservação</b>			<b>Ruim</b>

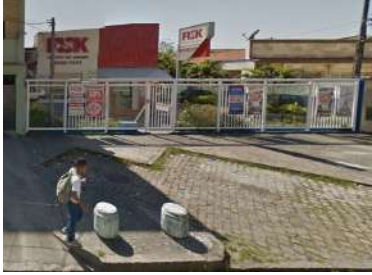
Ficha nº.	268		<b>Imagem da edificação</b>			
Quadra	XVII

Nº	246					
Localização	Rua Engº. Emílio Baumgart					
<b>1</b>	<b>Parâmetros edifícios de levantamento</b>					<b>Estado de Conservação</b>

1.1	Tipo	Descaracterizado	Integrado	Acabado	Esqueleto	-----
1.2	Atura (gabarito)	1 pav.	2 pav.	3 pav.	4 pav.	-----
1.3	Cromática	Cores claras		Cores vivas		-----

1.4	Acréscimos / anexo	Sim		Não		-----
1.5	Coberturas / telhados	Fechado		Aparente - Tipos		Bom
		Platibanda	Cerâmico	Metálico	Fibrocimento	
1.6	Peças metálicas	Ornamentos	Sacadas	Portões	Grades	Bom

2.2.3	Mobiliário Urbano	Poste	Lixeira	Banca de Jornal	Frades	Ruim
2.2.4	Apropriações	Ambulantes	Mesas	Moradores de Rua	Feira	-----
2.2.5	Arborização	<b>Interferência na edificação</b>				-----
		Sim		Não		
		<b>Reforço no alinhamento</b>				
		Sim		Não		
		<b>Reforço por:</b>				
		Forma	Tamanho	Espécie	Espaçamento	
		<b>Estado Fitossanitário</b>				
Bom		Ruim				
<b>Resultado Estado de Conservação</b>			<b>Ruim</b>

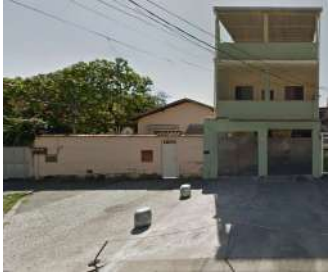
Ficha nº.	269		<b>Imagem da edificação</b>			
Quadra	XVII

Nº	262					
Localização	Rua Engº. Emílio Baumgart					
<b>1</b>	<b>Parâmetros edifícios de levantamento</b>					<b>Estado de Conservação</b>

1.1	Tipo	Descaracterizado	Integrado	Acabado	Esqueleto	----
1.2	Atura (gabarito)	1 pav.	2 pav.	3 pav.	4 pav.	----
1.3	Cromática	Cores claras		Cores vivas		----

2.2.3	Mobiliário Urbano	Poste	Lixeira	Banca de Jornal	Frades	Ruim
2.2.4	Apropriações	Ambulantes	Mesas	Moradores de Rua	Feira	----
2.2.5	Arborização	<b>Interferência na edificação</b>				----
		Sim		Não		
		<b>Reforço no alinhamento</b>				
		Sim		Não		
		<b>Reforço por:</b>				
		Forma	Tamanho	Espécie	Espaçamento	
<b>Estado Fitossanitário</b>						
Bom			Ruim			
<b>Resultado Estado de Conservação</b>			<b>Ruim</b>

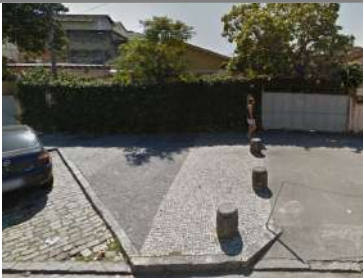
Ficha nº.	270		<b>Imagem da edificação</b>			
Quadra	XVII

Nº	276					
Localização	Rua Engº. Emílio Baumgart					
<b>1</b>	<b>Parâmetros edifícios de levantamento</b>					<b>Estado de Conservação</b>

1.1	Tipo	Descaracterizado	Integrado	Acabado	Esqueleto	-----
1.2	Atura (gabarito)	1 pav.	2 pav.	3 pav.	4 pav.	-----
1.3	Cromática	Cores claras		Cores vivas		-----

2.2.3	Mobiliário Urbano	Poste	Lixeira	Banca de Jornal	Frades	Ruim
2.2.4	Apropriações	Ambulantes	Mesas	Moradores de Rua	Feira	-----
2.2.5	Arborização	<b>Interferência na edificação</b>				-----
		Sim		Não		
		<b>Reforço no alinhamento</b>				
		Sim		Não		
		<b>Reforço por:</b>				
		Forma	Tamanho	Espécie	Espaçamento	
<b>Estado Fitossanitário</b>						
Bom		Ruim				
<b>Resultado Estado de Conservação</b>			<b>Ruim</b>

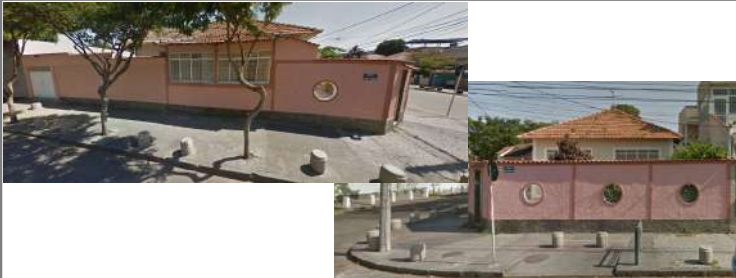
Ficha nº.	271		<b>Imagem da edificação</b>			
Quadra	XVII

Nº	181					
Localização	Rua Regente Lima e Silva					
<b>1</b>	<b>Parâmetros edifícios de levantamento</b>					<b>Estado de Conservação</b>

1.1	<b>Tipo</b>	Descaracterizado	Integrado	Acabado	Esqueleto	-----
1.2	<b>Atura (gabarito)</b>	1 pav.	2 pav.	3 pav.	4 pav.	-----
1.3	<b>Cromática</b>	Cores claras		Cores vivas		-----

2.2.3	<b>Mobiliário Urbano</b>	Poste	Lixeira	Banca de Jornal	Frades	Bom
2.2.4	<b>Apropriações</b>	Ambulantes	Mesas	Moradores de Rua	Feira	-----
2.2.5	<b>Arborização</b>	<b>Interferência na edificação</b>				Bom
		Sim		Não		
		<b>Reforço no alinhamento</b>				
		Sim		Não		
		<b>Reforço por:</b>				
		Forma	Tamanho	Espécie	Espaçamento	
<b>Estado Fitossanitário</b>						
Bom			Ruim			
<b>Resultado Estado de Conservação</b>			<b>Bom</b>

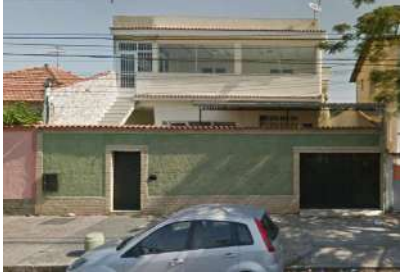
Ficha nº.	272		<b>Imagem da edificação</b>			
Quadra	XVII

Nº	195					
Localização	Rua Regente Lima e Silva					
<b>1</b>	<b>Parâmetros edifícios de levantamento</b>					<b>Estado de Conservação</b>

1.1	Tipo	Descaracterizado	Integrado	Acabado	Esqueleto	----
1.2	Atura (gabarito)	1 pav.	2 pav.	3 pav.	4 pav.	----
1.3	Cromática	Cores claras		Cores vivas		----

2.2.3	Mobiliário Urbano	Poste	Lixeira	Banca de Jornal	Frades	Bom
2.2.4	Apropriações	Ambulantes	Mesas	Moradores de Rua	Feira	----
2.2.5	Arborização	<b>Interferência na edificação</b>				----
		Sim		Não		
		<b>Reforço no alinhamento</b>				
		Sim		Não		
		<b>Reforço por:</b>				
		Forma	Tamanho	Espécie	Espaçamento	
<b>Estado Fitossanitário</b>						
Bom			Ruim			
<b>Resultado Estado de Conservação</b>			<b>Bom</b>

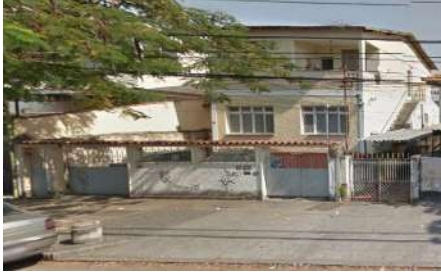
Ficha nº.	273		<b>Imagem da edificação</b>			
Quadra	XVII

Nº	207					
Localização	Rua Regente Lima e Silva					
<b>1</b>	<b>Parâmetros edifícios de levantamento</b>					<b>Estado de Conservação</b>

1.1	<b>Tipo</b>	Descaracterizado	Integrado	Acabado	Esqueleto	
1.2	<b>Atura (gabarito)</b>	1 pav.	2 pav.	3 pav.	4 pav.	
1.3	<b>Cromática</b>	Cores claras		Cores vivas

2.2.3	<b>Mobiliário Urbano</b>	Poste	Lixeira	Banca de Jornal	Frades	Ruim
2.2.4	<b>Apropriações</b>	Ambulantes	Mesas	Moradores de Rua	Feira	-----
2.2.5	<b>Arborização</b>	<b>Interferência na edificação</b>				-----
		Sim		Não		
		<b>Reforço no alinhamento</b>				
		Sim		Não		
		<b>Reforço por:</b>				
		Forma	Tamanho	Espécie	Espaçamento	
<b>Estado Fitossanitário</b>						
Bom			Ruim			
<b>Resultado Estado de Conservação</b>			<b>Ruim</b>

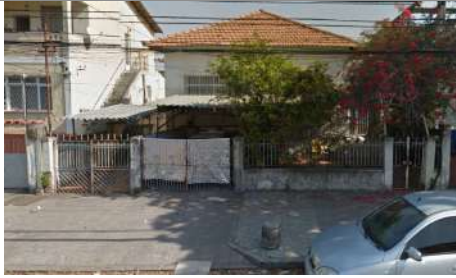
Ficha nº.	274		<b>Imagem da edificação</b>			
Quadra	XVII

Nº	219					
Localização	Rua Regente Lima e Silva					
<b>1</b>	<b>Parâmetros edifícios de levantamento</b>					<b>Estado de Conservação</b>

1.1	<b>Tipo</b>	Descaracterizado	Integrado	Acabado	Esqueleto	----
1.2	<b>Atura (gabarito)</b>	1 pav.	2 pav.	3 pav.	4 pav.	----
1.3	<b>Cromática</b>	Cores claras		Cores vivas		----

2.2.3	<b>Mobiliário Urbano</b>	Poste	Lixeira	Banca de Jornal	Frades	Ruim
2.2.4	<b>Apropriações</b>	Ambulantes	Mesas	Moradores de Rua	Feira	----
2.2.5	<b>Arborização</b>	<b>Interferência na edificação</b>				----
		Sim		Não		
		<b>Reforço no alinhamento</b>				
		Sim		Não		
		<b>Reforço por:</b>				
		Forma	Tamanho	Espécie	Espaçamento	
		<b>Estado Fitossanitário</b>				
Bom		Ruim				
<b>Resultado Estado de Conservação</b>			<b>Ruim</b>

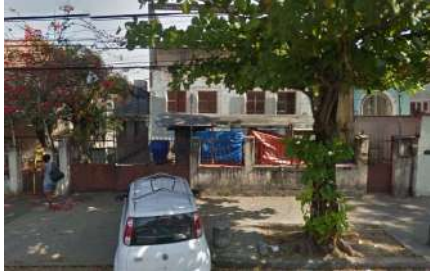
Ficha nº.	275		Imagem da edificação			
Quadra	XVII

Nº	231					
Localização	Rua Regente Lima e Silva					
<b>1</b>	<b>Parâmetros edifícios de levantamento</b>					<b>Estado de Conservação</b>

1.1	Tipo	Descaracterizado	Integrado	Acabado	Esqueleto	----
1.2	Atura (gabarito)	1 pav.	2 pav.	3 pav.	4 pav.	----
1.3	Cromática	Cores claras		Cores vivas		----

2.2.3	Mobiliário Urbano	Poste	Lixeira	Banca de Jornal	Frades	Ruim
2.2.4	Apropriações	Ambulantes	Mesas	Moradores de Rua	Feira	----
2.2.5	Arborização	<b>Interferência na edificação</b>				Bom
		Sim		Não		
		<b>Reforço no alinhamento</b>				
		Sim		Não		
		<b>Reforço por:</b>				
		Forma	Tamanho	Espécie	Espaçamento	
<b>Estado Fitossanitário</b>						
Bom			Ruim			
<b>Resultado Estado de Conservação</b>			<b>Ruim</b>

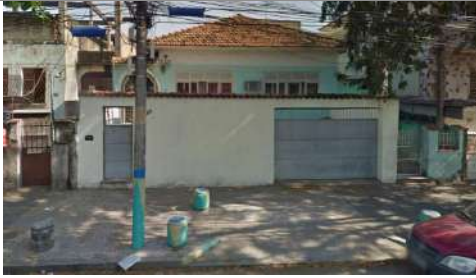
Ficha nº.	276		<b>Imagem da edificação</b>			
Quadra	XVII

Nº	245					
Localização	Rua Regente Lima e Silva					
<b>1</b>	<b>Parâmetros edifícios de levantamento</b>					<b>Estado de Conservação</b>

1.1	<b>Tipo</b>	Descaracterizado	Integrado	Acabado	Esqueleto	----
1.2	<b>Atura (gabarito)</b>	1 pav.	2 pav.	3 pav.	4 pav.	----
1.3	<b>Cromática</b>	Cores claras		Cores vivas		----

2.2.3	<b>Mobiliário Urbano</b>	Poste	Lixeira	Banca de Jornal	Frades	Bom
2.2.4	<b>Apropriações</b>	Ambulantes	Mesas	Moradores de Rua	Feira	----
2.2.5	<b>Arborização</b>	<b>Interferência na edificação</b>				----
		Sim		Não		
		<b>Reforço no alinhamento</b>				
		Sim		Não		
		<b>Reforço por:</b>				
		Forma	Tamanho	Espécie	Espaçamento	
<b>Estado Fitossanitário</b>						
Bom		Ruim				
<b>Resultado Estado de Conservação</b>			<b>Ruim</b>

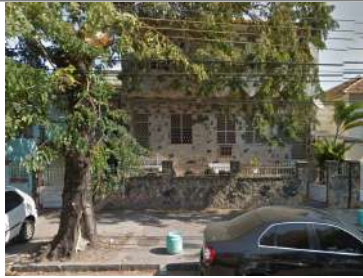
Ficha nº.	277		<b>Imagem da edificação</b>			
Quadra	XVII

Nº	257					
Localização	Rua Regente Lima e Silva					
<b>1</b>	<b>Parâmetros edifícios de levantamento</b>					<b>Estado de Conservação</b>

1.1	<b>Tipo</b>	Descaracterizado	Integrado	Acabado	Esqueleto	----
1.2	<b>Atura (gabarito)</b>	1 pav.	2 pav.	3 pav.	4 pav.	----
1.3	<b>Cromática</b>	Cores claras		Cores vivas		----

2.2.3	<b>Mobiliário Urbano</b>	Poste	Lixeira	Banca de Jornal	Frades	Ruim
2.2.4	<b>Apropriações</b>	Ambulantes	Mesas	Moradores de Rua	Feira	----
2.2.5	<b>Arborização</b>	<b>Interferência na edificação</b>				Ruim
		Sim		Não		
		<b>Reforço no alinhamento</b>				
		Sim		Não		
		<b>Reforço por:</b>				
		Forma	Tamanho	Espécie	Espaçamento	
		<b>Estado Fitossanitário</b>				
Bom		Ruim				
<b>Resultado Estado de Conservação</b>			<b>Ruim</b>

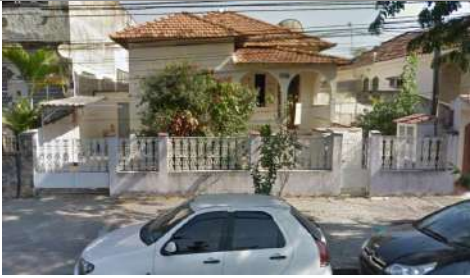
Ficha nº.	278		<b>Imagem da edificação</b>			
Quadra	XVII

Nº	267					
Localização	Rua Regente Lima e Silva					
<b>1</b>	<b>Parâmetros edifícios de levantamento</b>					<b>Estado de Conservação</b>

1.1	<b>Tipo</b>	Descaracterizado	Integrado	Acabado	Esqueleto	----
1.2	<b>Atura (gabarito)</b>	1 pav.	2 pav.	3 pav.	4 pav.	----
1.3	<b>Cromática</b>	Cores claras		Cores vivas		----

2.2.3	<b>Mobiliário Urbano</b>	Poste	Lixeira	Banca de Jornal	Frades	Bom
2.2.4	<b>Apropriações</b>	Ambulantes	Mesas	Moradores de Rua	Feira	----
2.2.5	<b>Arborização</b>	<b>Interferência na edificação</b>				----
		Sim		Não		
		<b>Reforço no alinhamento</b>				
		Sim		Não		
		<b>Reforço por:</b>				
		Forma	Tamanho	Espécie	Espaçamento	
<b>Estado Fitossanitário</b>						
Bom		Ruim				
<b>Resultado Estado de Conservação</b>			<b>Bom</b>

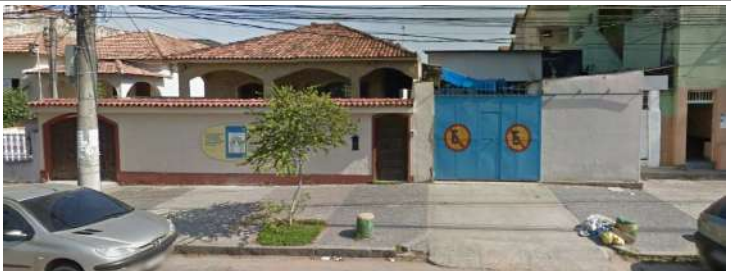
Ficha nº.	279		<b>Imagem da edificação</b>			
Quadra	XVII

Nº	283					
Localização	Rua Regente Lima e Silva					
<b>1</b>	<b>Parâmetros edilícios de levantamento</b>					<b>Estado de Conservação</b>

1.1	Tipo	Descaracterizado	Integrado	Acabado	Esqueleto	-----
1.2	Atura (gabarito)	1 pav.	2 pav.	3 pav.	4 pav.	-----
1.3	Cromática	Cores claras		Cores vivas		-----

2.2.3	Mobiliário Urbano	Poste	Lixeira	Banca de Jornal	Frades	Ruim
2.2.4	Apropriações	Ambulantes	Mesas	Moradores de Rua	Feira	-----
2.2.5	Arborização	<b>Interferência na edificação</b>				Bom
		Sim		Não		
		<b>Reforço no alinhamento</b>				
		Sim		Não		
		<b>Reforço por:</b>				
		Forma	Tamanho	Espécie	Espaçamento	
<b>Estado Fitossanitário</b>						
Bom			Ruim			
<b>Resultado Estado de Conservação</b>			<b>Ruim</b>

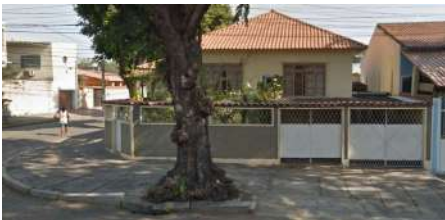
Ficha nº.	280		Imagem da edificação			
Quadra	XVIII

Nº	57					
Localização	Rua Regente Lima e Silva					
<b>1</b>	<b>Parâmetros edifícios de levantamento</b>					<b>Estado de Conservação</b>

1.1	Tipo	Descaracterizado	Integrado	Acabado	Esqueleto	----
1.2	Atura (gabarito)	1 pav.	2 pav.	3 pav.	4 pav.	----
1.3	Cromática	Cores claras		Cores vivas		----

2.2.3	Mobiliário Urbano	Poste	Lixeira	Banca de Jornal	Frades	----
2.2.4	Apropriações	Ambulantes	Mesas	Moradores de Rua	Feira	----
2.2.5	Arborização	<b>Interferência na edificação</b>				Ruim
		Sim		Não		
		<b>Reforço no alinhamento</b>				
		Sim		Não		
		<b>Reforço por:</b>				
		Forma	Tamanho	Espécie	Espaçamento	
<b>Estado Fitossanitário</b>						
Bom			Ruim			
<b>Resultado Estado de Conservação</b>			<b>Ruim</b>

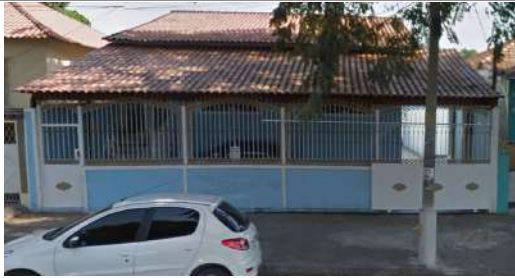
Ficha nº.	281		Imagem da edificação			
Quadra	XVIII

Nº	67					
Localização	Rua Regente Lima e Silva					
<b>1</b>	<b>Parâmetros edifícios de levantamento</b>					<b>Estado de Conservação</b>

1.1	Tipo	Descaracterizado	Integrado	Acabado	Esqueleto	-----
1.2	Atura (gabarito)	1 pav.	2 pav.	3 pav.	4 pav.	-----
1.3	Cromática	Cores claras		Cores vivas		-----

2.2.3	Mobiliário Urbano	Poste	Lixeira	Banca de Jornal	Frades	Ruim
2.2.4	Apropriações	Ambulantes	Mesas	Moradores de Rua	Feira	-----
2.2.5	Arborização	<b>Interferência na edificação</b>				-----
		Sim		Não		
		<b>Reforço no alinhamento</b>				
		Sim		Não		
		<b>Reforço por:</b>				
		Forma	Tamanho	Espécie	Espaçamento	
		<b>Estado Fitossanitário</b>				
Bom		Ruim				
<b>Resultado Estado de Conservação</b>			<b>Ruim</b>

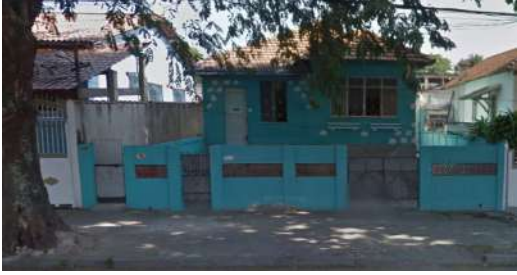
Ficha nº.	282		Imagem da edificação			
Quadra	XVIII

Nº	81					
Localização	Rua Regente Lima e Silva					
<b>1</b>	<b>Parâmetros edifícios de levantamento</b>					<b>Estado de Conservação</b>

1.1	Tipo	Descaracterizado	Integrado	Acabado	Esqueleto	----
1.2	Atura (gabarito)	1 pav.	2 pav.	3 pav.	4 pav.	----
1.3	Cromática	Cores claras		Cores vivas		----

2.2.3	Mobiliário Urbano	Poste	Lixeira	Banca de Jornal	Frades	----
2.2.4	Apropriações	Ambulantes	Mesas	Moradores de Rua	Feira	----
2.2.5	Arborização	<b>Interferência na edificação</b>				----
		Sim		Não		
		<b>Reforço no alinhamento</b>				
		Sim		Não		
		<b>Reforço por:</b>				
		Forma	Tamanho	Espécie	Espaçamento	
<b>Estado Fitossanitário</b>						
Bom			Ruim			
<b>Resultado Estado de Conservação</b>			<b>Ruim</b>

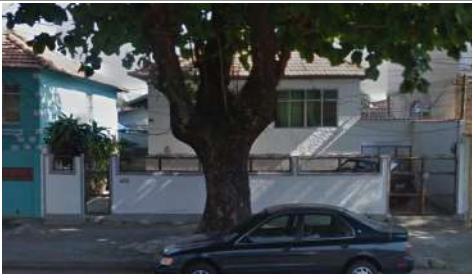
Ficha nº.	283		<b>Imagem da edificação</b>			
Quadra	XVIII

Nº	93					
Localização	Rua Regente Lima e Silva					
<b>1</b>	<b>Parâmetros edifícios de levantamento</b>					<b>Estado de Conservação</b>

1.1	<b>Tipo</b>	Descaracterizado	Integrado	Acabado	Esqueleto	----
1.2	<b>Atura (gabarito)</b>	1 pav.	2 pav.	3 pav.	4 pav.	----
1.3	<b>Cromática</b>	Cores claras		Cores vivas		----

2.2.3	<b>Mobiliário Urbano</b>	Poste	Lixeira	Banca de Jornal	Frades	----
2.2.4	<b>Apropriações</b>	Ambulantes	Mesas	Moradores de Rua	Feira	----
2.2.5	<b>Arborização</b>	<b>Interferência na edificação</b>				Ruim
		Sim		Não		
		<b>Reforço no alinhamento</b>				
		Sim		Não		
		<b>Reforço por:</b>				
		Forma	Tamanho	Espécie	Espaçamento	
<b>Estado Fitossanitário</b>						
Bom			Ruim			
<b>Resultado Estado de Conservação</b>			<b>Ruim</b>

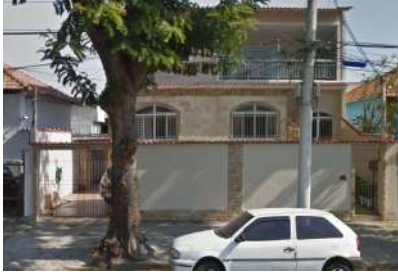
Ficha nº.	284		<b>Imagem da edificação</b>			
Quadra	XVIII

Nº	107					
Localização	Rua Regente Lima e Silva					
<b>1</b>	<b>Parâmetros edifícios de levantamento</b>					<b>Estado de Conservação</b>

1.1	Tipo	Descaracterizado	Integrado	Acabado	Esqueleto	----
1.2	Atura (gabarito)	1 pav.	2 pav.	3 pav.	4 pav.	----
1.3	Cromática	Cores claras		Cores vivas		----

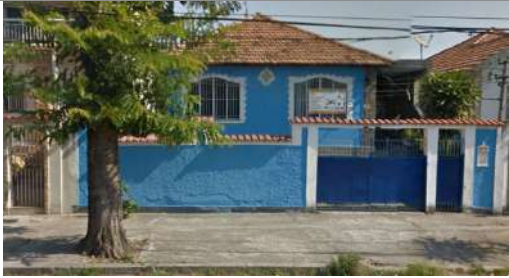
Ficha nº.	285		<b>Imagem da edificação</b>			
Quadra	XVIII

Nº	117					
Localização	Rua Regente Lima e Silva					
<b>1</b>	<b>Parâmetros edifícios de levantamento</b>					<b>Estado de Conservação</b>
<b>1.1</b>	<b>Tipo</b>	Descaracterizado	Integrado	Acabado	Esqueleto	-----
<b>1.2</b>	<b>Atura (gabarito)</b>	1 pav.	2 pav.	3 pav.	4 pav.	-----
<b>1.3</b>	<b>Cromática</b>	Cores claras		Cores vivas		-----
<b>1.4</b>	<b>Acréscimos / anexo</b>	Sim		Não		-----
<b>1.5</b>	<b>Coberturas / telhados</b>	<b>Fechado</b>		<b>Aparente - Tipos</b>		Bom
		Platibanda	Cerâmico	Metálico	Fibrocimento	
<b>1.6</b>	<b>Peças metálicas</b>	Ornamentos	Sacadas	Portões	Grades	Bom
<b>1.7</b>	<b>Esquadrias</b>	Madeira	Metálica	PVC	Vidro	Bom
<b>1.8</b>	<b>Vitrine</b>	Sim		Não		-----
<b>1.9</b>	<b>Revestimento</b>	Pintura	Cerâmica	Pedra	Metálico	Bom
<b>1.10</b>	<b>Instalações</b>	TV (antena)	Iluminação	Ar condicionado	Águas pluviais	Ruim

<b>1.11</b>	<b>Letreiros</b>	Backlight	Iluminado	Metálico	Vinílico	Ruim
<b>1.12</b>	<b>Elementos em balanço</b>	Toldos	Varais	Luminárias	Marquises	-----
<b>1.13</b>	<b>Varanda</b>	Sim		Não		-----
		Fechada	Aberta			
<b>1.14</b>	<b>Elementos Singulares</b>	Sim		Não		-----
		Elemento	-----			
<b>1.15</b>	<b>Ornamentos</b>	Cantoneiras em pedra	Elementos decorativos	Decoração nas janelas e portas	Guarda-corpos	-----
<b>Resultado Estado de Conservação</b>			<b>Bom</b>			
<b>2</b>	<b>Parâmetros urbanos de levantamento</b>					<b>Estado de Conservação</b>
<b>2.1</b>	<b>Da relação do espaço privado com o espaço público</b>					
<b>2.1.1</b>	<b>Grau relacional</b>	Conjunto		Isolado		-----
<b>2.1.2</b>	<b>Índice de especulação imobiliária</b>	Sim		Não		-----
<b>2.1.3</b>	<b>Uso</b>	Residencial	Comercial	Institucional		-----
<b>2.1.4</b>	<b>Muros</b>	Grade		Alvenaria		Ruim
<b>2.1.5</b>	<b>Jardim</b>	<b>Interferência na edificação</b>				Bom

Sim		Não		
		<b>Vegetação</b>				
		Vasos	Forração	Arbustos	Arborização	
		<b>Mobiliário/Ornamentos</b>				
Brinquedos	Estátuas	Bancos	Luminárias			
<b>2.2</b>	<b>Do espaço público contíguo ao privado analisado</b>					
<b>2.2.1</b>	<b>Estacionamentos</b>	Ao longo do meio fio		Invadindo a calçada		-----
<b>2.2.2</b>	<b>Pavimentação da calçada</b>	Intertravado	Cimentado	Pedra Portuguesa	Cerâmico	Ruim
<b>2.2.3</b>	<b>Mobiliário Urbano</b>	Poste	Lixeira	Banca de Jornal	Frades	-----
<b>2.2.4</b>	<b>Apropriações</b>	Ambulantes	Mesas	Moradores de Rua	Feira	-----
<b>2.2.5</b>	<b>Arborização</b>	<b>Interferência na edificação</b>				Bom
		Sim		Não		
		<b>Reforço no alinhamento</b>				
		Sim		Não		
		<b>Reforço por:</b>				
		Forma	Tamanho	Espécie	Espaçamento	
		<b>Estado Fitossanitário</b>				
Bom		Ruim				
<b>Resultado Estado de Conservação</b>			<b>Bom</b>

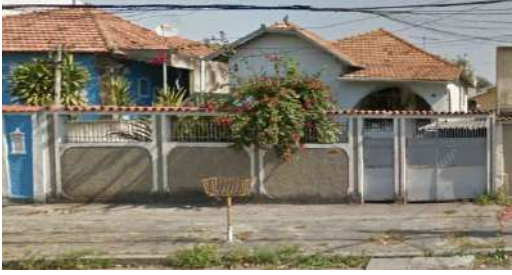
Ficha nº.	286		<b>Imagem da edificação</b>			
Quadra	XVIII

Nº	131					
Localização	Rua Regente Lima e Silva					
<b>1</b>	<b>Parâmetros edifícios de levantamento</b>					<b>Estado de Conservação</b>

1.1	<b>Tipo</b>	Descaracterizado	Integrado	Acabado	Esqueleto	-----
1.2	<b>Atura (gabarito)</b>	1 pav.	2 pav.	3 pav.	4 pav.	-----
1.3	<b>Cromática</b>	Cores claras		Cores vivas		-----

1.4	<b>Acréscimos / anexo</b>	Sim		Não		-----
1.5	<b>Coberturas / telhados</b>	<b>Fechado</b>	<b>Aparente - Tipos</b>			Bom
		Platibanda	Cerâmico	Metálico	Fibrocimento

1.6	<b>Peças metálicas</b>	Ornamentos	Sacadas	Portões	Grades	Ruim
1.7	<b>Esquadrias</b>	Madeira	Metálica	PVC	Vidro	Bom
1.8	<b>Vitrine</b>	Sim		Não		-----

1.9	<b>Revestimento</b>	Pintura	Cerâmica	Pedra	Metálico	Bom
1.10	<b>Instalações</b>	TV (antena)	Iluminação	Ar condicionado	Águas pluviais	Ruim
1.11	<b>Letreiros</b>	Backlight	Iluminado	Metálico	Vinílico	-----

1.12	<b>Elementos em balanço</b>	Toldos	Varais	Luminárias	Marquises	-----
1.13	<b>Varanda</b>	Sim		Não		-----
		Fechada	Aberta			
1.14	<b>Elementos Singulares</b>	Sim		Não		-----
		Elemento	-----

1.15	<b>Ornamentos</b>	Cantoneiras em pedra	Elementos decorativos	Decoração nas janelas e portas	Guarda-corpos	-----
<b>Resultado Estado de Conservação</b>			<b>Bom</b>			
<b>2</b>	<b>Parâmetros urbanos de levantamento</b>					<b>Estado de Conservação</b>

2.1	<b>Da relação do espaço privado com o espaço público</b>					
2.1.1	<b>Grau relacional</b>	Conjunto		Isolado		-----
2.1.2	<b>Índice de especulação imobiliária</b>	Sim		Não		-----

2.1.3	<b>Uso</b>	Residencial	Comercial	Institucional		-----
2.1.4	<b>Muros</b>	Grade		Alvenaria		Ruim
2.1.5	<b>Jardim</b>	<b>Interferência na edificação</b>				Bom
		Sim		Não		
		<b>Vegetação</b>				
		Vasos	Forração	Arbustos	Arborização	
		<b>Mobiliário/Ornamentos</b>				
Brinquedos	Estátuas	Bancos	Luminárias

2.2	<b>Do espaço público contíguo ao privado analisado</b>					
2.2.1	<b>Estacionamentos</b>	Ao longo do meio fio		Invadindo a calçada		-----
2.2.2	<b>Pavimentação da calçada</b>	Intertravado	Cimentado	Pedra Portuguesa	Cerâmico	Ruim

2.2.3	<b>Mobiliário Urbano</b>	Poste	Lixeira	Banca de Jornal	Frades	Ruim
2.2.4	<b>Apropriações</b>	Ambulantes	Mesas	Moradores de Rua	Feira	-----
2.2.5	<b>Arborização</b>	<b>Interferência na edificação</b>				-----
		Sim		Não		
		<b>Reforço no alinhamento</b>				
		Sim		Não		
		<b>Reforço por:</b>				
		Forma	Tamanho	Espécie	Espaçamento	
<b>Estado Fitossanitário</b>						
Bom		Ruim				
<b>Resultado Estado de Conservação</b>			<b>Ruim</b>

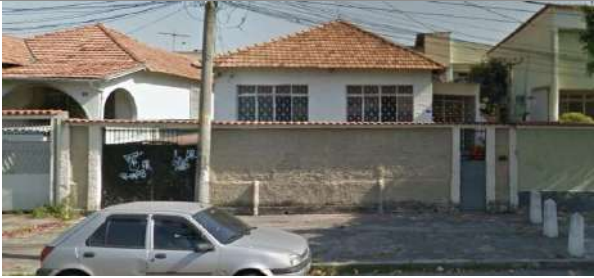
Ficha nº.	287		<b>Imagem da edificação</b>			
Quadra	XVIII

Nº	143					
Localização	Rua Regente Lima e Silva					
<b>1</b>	<b>Parâmetros edifícios de levantamento</b>					<b>Estado de Conservação</b>

1.1	<b>Tipo</b>	Descaracterizado	Integrado	Acabado	Esqueleto	----
1.2	<b>Atura (gabarito)</b>	1 pav.	2 pav.	3 pav.	4 pav.	----
1.3	<b>Cromática</b>	Cores claras		Cores vivas		----

2.2.3	<b>Mobiliário Urbano</b>	Poste	Lixeira	Banca de Jornal	Frades	Ruim
2.2.4	<b>Apropriações</b>	Ambulantes	Mesas	Moradores de Rua	Feira	----
2.2.5	<b>Arborização</b>	<b>Interferência na edificação</b>				----
		Sim		Não		
		<b>Reforço no alinhamento</b>				
		Sim		Não		
		<b>Reforço por:</b>				
		Forma	Tamanho	Espécie	Espaçamento	
<b>Estado Fitossanitário</b>						
Bom		Ruim				
<b>Resultado Estado de Conservação</b>			<b>Ruim</b>

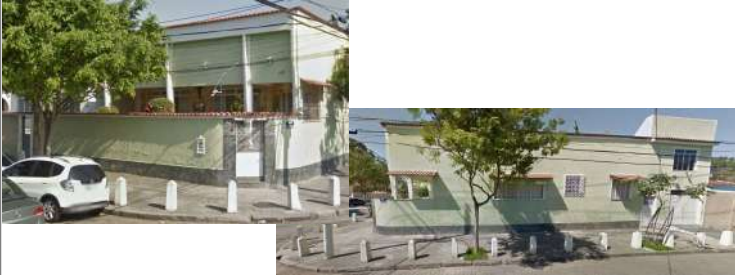
Ficha nº.	288		Imagem da edificação			
Quadra	XVIII

Nº	155					
Localização	Rua Regente Lima e Silva					
<b>1</b>	<b>Parâmetros edifícios de levantamento</b>					<b>Estado de Conservação</b>

1.1	Tipo	Descaracterizado	Integrado	Acabado	Esqueleto	----
1.2	Atura (gabarito)	1 pav.	2 pav.	3 pav.	4 pav.	----
1.3	Cromática	Cores claras		Cores vivas		----

2.2.3	Mobiliário Urbano	Poste	Lixeira	Banca de Jornal	Frades	Bom
2.2.4	Apropriações	Ambulantes	Mesas	Moradores de Rua	Feira	----
2.2.5	Arborização	<b>Interferência na edificação</b>				Bom
		Sim		Não		
		<b>Reforço no alinhamento</b>				
		Sim		Não		
		<b>Reforço por:</b>				
		Forma	Tamanho	Espécie	Espaçamento	
<b>Estado Fitossanitário</b>						
Bom			Ruim			
<b>Resultado Estado de Conservação</b>			<b>Bom</b>

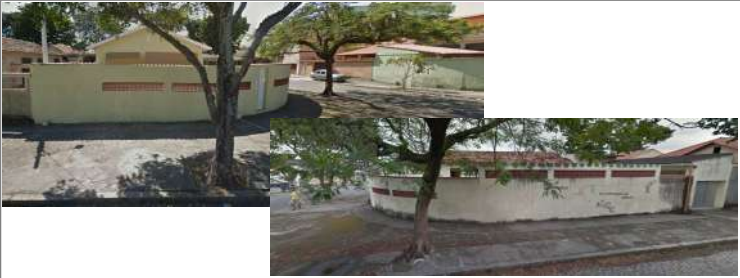
Ficha nº.	289		<b>Imagem da edificação</b>			
Quadra	XVIII

Nº	60					
Localização	Rua Engº. Emílio Baumgart					
<b>1</b>	<b>Parâmetros edifícios de levantamento</b>					<b>Estado de Conservação</b>

1.1	<b>Tipo</b>	Descaracterizado	Integrado	Acabado	Esqueleto	----
1.2	<b>Atura (gabarito)</b>	1 pav.	2 pav.	3 pav.	4 pav.	----
1.3	<b>Cromática</b>	Cores claras		Cores vivas		----

2.2.3	<b>Mobiliário Urbano</b>	Poste	Lixeira	Banca de Jornal	Frades	----
2.2.4	<b>Apropriações</b>	Ambulantes	Mesas	Moradores de Rua	Feira	----
2.2.5	<b>Arborização</b>	<b>Interferência na edificação</b>				Bom
		Sim		Não		
		<b>Reforço no alinhamento</b>				
		Sim		Não		
		<b>Reforço por:</b>				
		Forma	Tamanho	Espécie	Espaçamento	
<b>Estado Fitossanitário</b>						
Bom			Ruim			
<b>Resultado Estado de Conservação</b>			<b>Ruim</b>

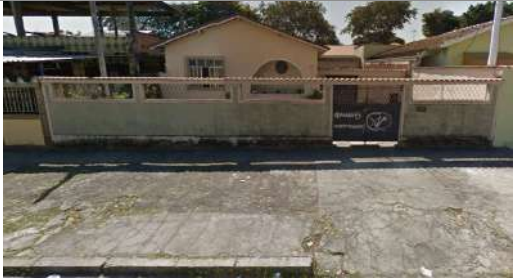
Ficha nº.	290		<b>Imagem da edificação</b>			
Quadra	XVIII

Nº	72					
Localização	Rua Engº. Emílio Baumgart					
<b>1</b>	<b>Parâmetros edifícios de levantamento</b>					<b>Estado de Conservação</b>

1.1	<b>Tipo</b>	Descaracterizado	Integrado	Acabado	Esqueleto	----
1.2	<b>Atura (gabarito)</b>	1 pav.	2 pav.	3 pav.	4 pav.	----
1.3	<b>Cromática</b>	Cores claras		Cores vivas		----

2.2.3	<b>Mobiliário Urbano</b>	Poste	Lixeira	Banca de Jornal	Frades	----
2.2.4	<b>Apropriações</b>	Ambulantes	Mesas	Moradores de Rua	Feira	----
2.2.5	<b>Arborização</b>	<b>Interferência na edificação</b>				----
		Sim		Não		
		<b>Reforço no alinhamento</b>				
		Sim		Não		
		<b>Reforço por:</b>				
		Forma	Tamanho	Espécie	Espaçamento	
<b>Estado Fitossanitário</b>						
Bom		Ruim				
<b>Resultado Estado de Conservação</b>			<b>Ruim</b>

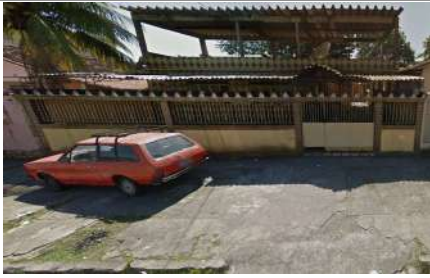
Ficha nº.	291		<b>Imagem da edificação</b>			
Quadra	XVIII

Nº	86					
Localização	Rua Engº. Emílio Baumgart					
<b>1</b>	<b>Parâmetros edifícios de levantamento</b>					<b>Estado de Conservação</b>

1.1	<b>Tipo</b>	Descaracterizado	Integrado	Acabado	Esqueleto	----
1.2	<b>Atura (gabarito)</b>	1 pav.	2 pav.	3 pav.	4 pav.	----
1.3	<b>Cromática</b>	Cores claras		Cores vivas		----

2.2.3	<b>Mobiliário Urbano</b>	Poste	Lixeira	Banca de Jornal	Frades	----
2.2.4	<b>Apropriações</b>	Ambulantes	Mesas	Moradores de Rua	Feira	----
2.2.5	<b>Arborização</b>	<b>Interferência na edificação</b>				----
		Sim		Não		
		<b>Reforço no alinhamento</b>				
		Sim		Não		
		<b>Reforço por:</b>				
		Forma	Tamanho	Espécie	Espaçamento	
<b>Estado Fitossanitário</b>						
Bom		Ruim				
<b>Resultado Estado de Conservação</b>			<b>Ruim</b>

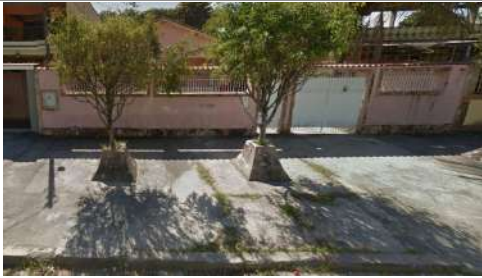
Ficha nº.	292		<b>Imagem da edificação</b>			
Quadra	XVIII

Nº	106					
Localização	Rua Engº. Emílio Baumgart					
<b>1</b>	<b>Parâmetros edifícios de levantamento</b>					<b>Estado de Conservação</b>

1.1	<b>Tipo</b>	Descaracterizado	Integrado	Acabado	Esqueleto	-----
1.2	<b>Atura (gabarito)</b>	1 pav.	2 pav.	3 pav.	4 pav.	-----
1.3	<b>Cromática</b>	Cores claras		Cores vivas		-----

2.2.3	<b>Mobiliário Urbano</b>	Poste	Lixeira	Banca de Jornal	Frades	-----
2.2.4	<b>Apropriações</b>	Ambulantes	Mesas	Moradores de Rua	Feira	-----
2.2.5	<b>Arborização</b>	<b>Interferência na edificação</b>				Bom
		Sim		Não		
		<b>Reforço no alinhamento</b>				
		Sim		Não		
		<b>Reforço por:</b>				
		Forma	Tamanho	Espécie	Espaçamento	
<b>Estado Fitossanitário</b>						
Bom		Ruim				
<b>Resultado Estado de Conservação</b>			<b>Ruim</b>

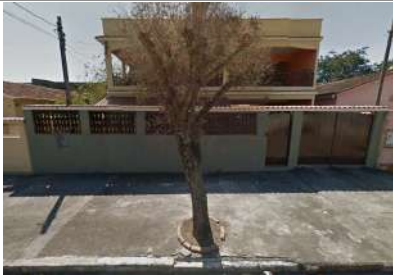
Ficha nº.	293		<b>Imagem da edificação</b>			
Quadra	XVIII

Nº	118					
Localização	Rua Engº. Emílio Baumgart					
<b>1</b>	<b>Parâmetros edifícios de levantamento</b>					<b>Estado de Conservação</b>

1.1	Tipo	Descaracterizado	Integrado	Acabado	Esqueleto	-----
1.2	Atura (gabarito)	1 pav.	2 pav.	3 pav.	4 pav.	-----
1.3	Cromática	Cores claras		Cores vivas		-----

2.2.3	Mobiliário Urbano	Poste	Lixeira	Banca de Jornal	Frades	-----
2.2.4	Apropriações	Ambulantes	Mesas	Moradores de Rua	Feira	-----
2.2.5	Arborização	<b>Interferência na edificação</b>				Ruim
		Sim		Não		
		<b>Reforço no alinhamento</b>				
		Sim		Não		
		<b>Reforço por:</b>				
		Forma	Tamanho	Espécie	Espaçamento	
<b>Estado Fitossanitário</b>						
Bom		Ruim				
<b>Resultado Estado de Conservação</b>			<b>Ruim</b>

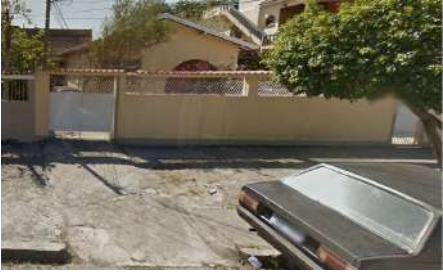
Ficha nº.	294		<b>Imagem da edificação</b>			
Quadra	XVIII

Nº	132					
Localização	Rua Engº. Emílio Baumgart					
<b>1</b>	<b>Parâmetros edifícios de levantamento</b>					<b>Estado de Conservação</b>

1.1	<b>Tipo</b>	Descaracterizado	Integrado	Acabado	Esqueleto	-----
1.2	<b>Atura (gabarito)</b>	1 pav.	2 pav.	3 pav.	4 pav.	-----
1.3	<b>Cromática</b>	Cores claras		Cores vivas		-----

2.2.3	<b>Mobiliário Urbano</b>	Poste	Lixeira	Banca de Jornal	Frades	-----
2.2.4	<b>Apropriações</b>	Ambulantes	Mesas	Moradores de Rua	Feira	-----
2.2.5	<b>Arborização</b>	<b>Interferência na edificação</b>				Bom
		Sim		Não		
		<b>Reforço no alinhamento</b>				
		Sim		Não		
		<b>Reforço por:</b>				
		Forma	Tamanho	Espécie	Espaçamento	
<b>Estado Fitossanitário</b>						
Bom			Ruim			
<b>Resultado Estado de Conservação</b>			<b>Bom</b>

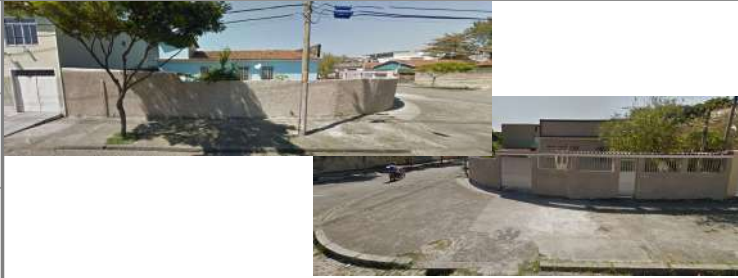
Ficha nº.	295		<b>Imagem da edificação</b>			
Quadra	XVIII

Nº	148					
Localização	Rua Engº. Emílio Baumgart					
<b>1</b>	<b>Parâmetros edifícios de levantamento</b>					<b>Estado de Conservação</b>

1.1	Tipo	Descaracterizado	Integrado	Acabado	Esqueleto	-----
1.2	Atura (gabarito)	1 pav.	2 pav.	3 pav.	4 pav.	-----
1.3	Cromática	Cores claras		Cores vivas		-----

2.2.3	<b>Mobiliário Urbano</b>	Poste	Lixeira	Banca de Jornal	Frades	Ruim
2.2.4	<b>Apropriações</b>	Ambulantes	Mesas	Moradores de Rua	Feira	-----
2.2.5	<b>Arborização</b>	<b>Interferência na edificação</b>				Bom
		Sim		Não		
		<b>Reforço no alinhamento</b>				
		Sim		Não		
		<b>Reforço por:</b>				
		Forma	Tamanho	Espécie	Espaçamento	
<b>Estado Fitossanitário</b>						
Bom			Ruim			
<b>Resultado Estado de Conservação</b>			<b>Ruim</b>

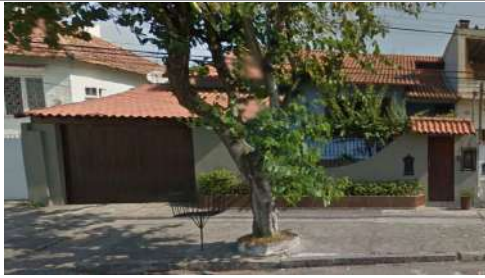
Ficha nº.	297		<b>Imagem da edificação</b>			
Quadra	XIX

Nº	19					
Localização	Rua Regente Lima e Silva					
<b>1</b>	<b>Parâmetros edifícios de levantamento</b>					<b>Estado de Conservação</b>

1.1	<b>Tipo</b>	Descaracterizado	Integrado	Acabado	Esqueleto	----
1.2	<b>Atura (gabarito)</b>	1 pav.	2 pav.	3 pav.	4 pav.	----
1.3	<b>Cromática</b>	Cores claras		Cores vivas		----

2.2.3	<b>Mobiliário Urbano</b>	Poste	Lixeira	Banca de Jornal	Frades	Bom
2.2.4	<b>Apropriações</b>	Ambulantes	Mesas	Moradores de Rua	Feira	----
2.2.5	<b>Arborização</b>	<b>Interferência na edificação</b>				Bom
		Sim		Não		
		<b>Reforço no alinhamento</b>				
		Sim		Não		
		<b>Reforço por:</b>				
		Forma	Tamanho	Espécie	Espaçamento	
<b>Estado Fitossanitário</b>						
Bom			Ruim			
<b>Resultado Estado de Conservação</b>			<b>Bom</b>

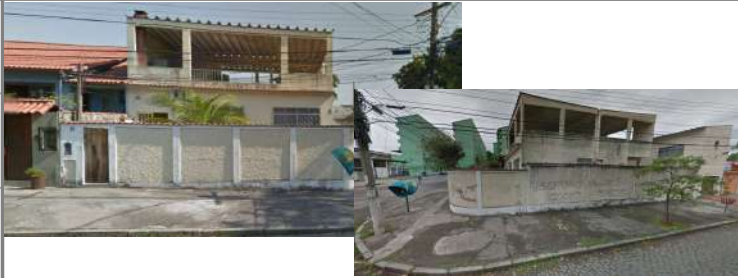
Ficha nº.	298		<b>Imagem da edificação</b>			
Quadra	XIX

Nº	31					
Localização	Rua Regente Lima e Silva					
<b>1</b>	<b>Parâmetros edifícios de levantamento</b>					<b>Estado de Conservação</b>

1.1	Tipo	Descaracterizado	Integrado	Acabado	Esqueleto	----
1.2	Atura (gabarito)	1 pav.	2 pav.	3 pav.	4 pav.	----
1.3	Cromática	Cores claras		Cores vivas		----

2.2.3	Mobiliário Urbano	Poste	Lixeira	Banca de Jornal	Frades	Ruim
2.2.4	Apropriações	Ambulantes	Mesas	Moradores de Rua	Feira	----
2.2.5	Arborização	<b>Interferência na edificação</b>				----
		Sim		Não		
		<b>Reforço no alinhamento</b>				
		Sim		Não		
		<b>Reforço por:</b>				
		Forma	Tamanho	Espécie	Espaçamento	
<b>Estado Fitossanitário</b>						
Bom		Ruim				
<b>Resultado Estado de Conservação</b>			<b>Ruim</b>

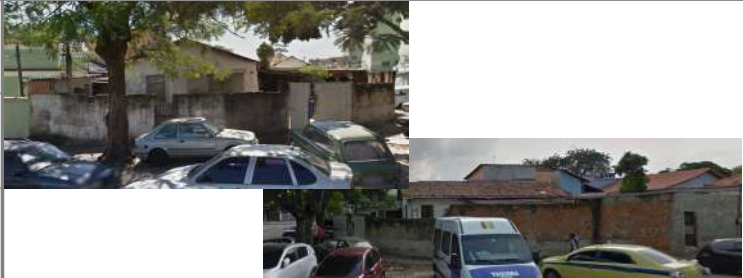
Ficha nº.	299		Imagem da edificação			
Quadra	XIX

Nº	8					
Localização	Rua Engº. Emílio Baumgart					
<b>1</b>	<b>Parâmetros edifícios de levantamento</b>					<b>Estado de Conservação</b>

1.1	Tipo	Descaracterizado	Integrado	Acabado	Esqueleto	----
1.2	Atura (gabarito)	1 pav.	2 pav.	3 pav.	4 pav.	----
1.3	Cromática	Cores claras		Cores vivas		----

2.2.3	Mobiliário Urbano	Poste	Lixeira	Banca de Jornal	Frades	----
2.2.4	Apropriações	Ambulantes	Mesas	Moradores de Rua	Feira	----
2.2.5	Arborização	<b>Interferência na edificação</b>				Ruim
		Sim		Não		
		<b>Reforço no alinhamento</b>				
		Sim		Não		
		<b>Reforço por:</b>				
		Forma	Tamanho	Espécie	Espaçamento	
<b>Estado Fitossanitário</b>						
Bom		Ruim				
<b>Resultado Estado de Conservação</b>			<b>Ruim</b>

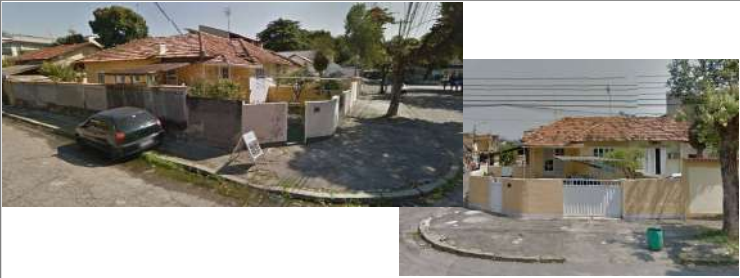
Ficha nº.	300		<b>Imagem da edificação</b>			
Quadra	XXII

Nº	679					
Localização	Rua Engº. Emílio Baumgart					
<b>1</b>	<b>Parâmetros edifícios de levantamento</b>					<b>Estado de Conservação</b>

1.1	<b>Tipo</b>	Descaracterizado	Integrado	Acabado	Esqueleto	----
1.2	<b>Atura (gabarito)</b>	1 pav.	2 pav.	3 pav.	4 pav.	----
1.3	<b>Cromática</b>	Cores claras		Cores vivas		----

2.2.3	<b>Mobiliário Urbano</b>	Poste	Lixeira	Banca de Jornal	Frades	----
2.2.4	<b>Apropriações</b>	Ambulantes	Mesas	Moradores de Rua	Feira	----
2.2.5	<b>Arborização</b>	<b>Interferência na edificação</b>				----
		Sim		Não		
		<b>Reforço no alinhamento</b>				
		Sim		Não		
		<b>Reforço por:</b>				
		Forma	Tamanho	Espécie	Espaçamento	
<b>Estado Fitossanitário</b>						
Bom		Ruim				
<b>Resultado Estado de Conservação</b>			<b>Bom</b>

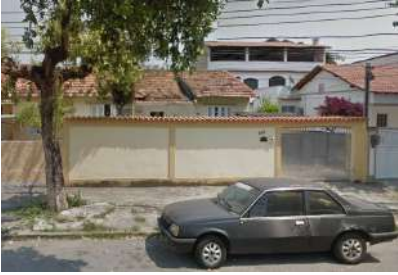
Ficha nº.	301		<b>Imagem da edificação</b>			
Quadra	XXII

Nº	691					
Localização	Rua Engº. Emílio Baumgart					
<b>1</b>	<b>Parâmetros edifícios de levantamento</b>					<b>Estado de Conservação</b>

1.1	<b>Tipo</b>	Descaracterizado	Integrado	Acabado	Esqueleto	-----
1.2	<b>Atura (gabarito)</b>	1 pav.	2 pav.	3 pav.	4 pav.	-----
1.3	<b>Cromática</b>	Cores claras		Cores vivas		-----

2.2.3	<b>Mobiliário Urbano</b>	Poste	Lixeira	Banca de Jornal	Frades	-----
2.2.4	<b>Apropriações</b>	Ambulantes	Mesas	Moradores de Rua	Feira	-----
2.2.5	<b>Arborização</b>	<b>Interferência na edificação</b>				Ruim
		Sim		Não		
		<b>Reforço no alinhamento</b>				
		Sim		Não		
		<b>Reforço por:</b>				
		Forma	Tamanho	Espécie	Espaçamento	
		<b>Estado Fitossanitário</b>				
Bom		Ruim				
<b>Resultado Estado de Conservação</b>			<b>Ruim</b>

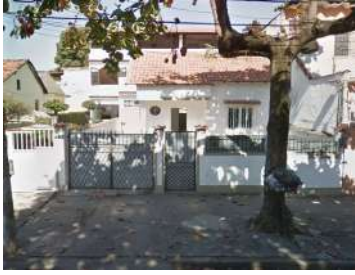
Ficha nº.	302		<b>Imagem da edificação</b>			
Quadra	XXII

Nº	703					
Localização	Rua Engº. Emílio Baumgart					
<b>1</b>	<b>Parâmetros edifícios de levantamento</b>					<b>Estado de Conservação</b>

1.1	<b>Tipo</b>	Descaracterizado	Integrado	Acabado	Esqueleto	-----
1.2	<b>Atura (gabarito)</b>	1 pav.	2 pav.	3 pav.	4 pav.	-----
1.3	<b>Cromática</b>	Cores claras		Cores vivas		-----

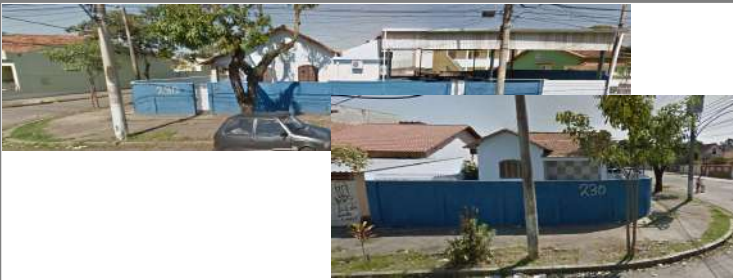
Ficha nº.	303		<b>Imagem da edificação</b>			
Quadra	XXIII

Nº	230					
Localização	Rua Engº. Emílio Baumgart					
<b>1</b>	<b>Parâmetros edifícios de levantamento</b>					<b>Estado de Conservação</b>

1.6	<b>Peças metálicas</b>	Ornamentos	Sacadas	Portões	Grades	Ruim
1.7	<b>Esquadrias</b>	Madeira	Metálica	PVC	Vidro	Bom
1.8	<b>Vitrine</b>	Sim		Não		----
1.9	<b>Revestimento</b>	Pintura	Cerâmica	Pedra	Metálico	Bom

1.10	<b>Instalações</b>	TV (antena)	Iluminação	Ar condicionado	Águas pluviais	Ruim
1.11	<b>Letreiros</b>	Backlight	Iluminado	Metálico	Vinílico	----
1.12	<b>Elementos em balanço</b>	Toldos	Varais	Luminárias	Marquises	----

2.2	<b>Do espaço público contíguo ao privado analisado</b>					
2.2.1	<b>Estacionamentos</b>	Ao longo do meio fio		Invadindo a calçada		----
2.2.2	<b>Pavimentação da calçada</b>	Intertravado	Cimentado	Pedra Portuguesa	Cerâmico	Ruim

2.2.3	<b>Mobiliário Urbano</b>	Poste	Lixeira	Banca de Jornal	Frades	Ruim
2.2.4	<b>Apropriações</b>	Ambulantes	Mesas	Moradores de Rua	Feira	----
2.2.5	<b>Arborização</b>	<b>Interferência na edificação</b>				----
		Sim		Não		
		<b>Reforço no alinhamento</b>				
		Sim		Não		
		<b>Reforço por:</b>				
		Forma	Tamanho	Espécie	Espaçamento	
<b>Estado Fitossanitário</b>						
Bom			Ruim			
<b>Resultado Estado de Conservação</b>			<b>Ruim</b>

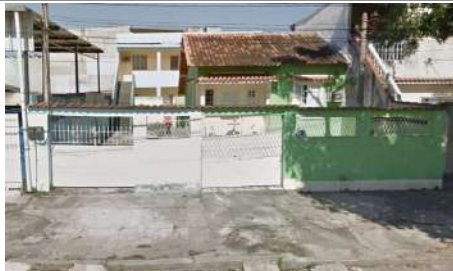
Ficha nº.	304		<b>Imagem da edificação</b>			
Quadra	XXIII

Nº	655					
Localização	Rua Engº. Emílio Baumgart					
<b>1</b>	<b>Parâmetros edifícios de levantamento</b>					<b>Estado de Conservação</b>

2.2.3	<b>Mobiliário Urbano</b>	Poste	Lixeira	Banca de Jornal	Frades	-----
2.2.4	<b>Apropriações</b>	Ambulantes	Mesas	Moradores de Rua	Feira	-----
2.2.5	<b>Arborização</b>	<b>Interferência na edificação</b>				-----
		Sim		Não		
		<b>Reforço no alinhamento</b>				
		Sim		Não		
		<b>Reforço por:</b>				
		Forma	Tamanho	Espécie	Espaçamento	
<b>Estado Fitossanitário</b>						
Bom		Ruim				
<b>Resultado Estado de Conservação</b>			<b>Ruim</b>

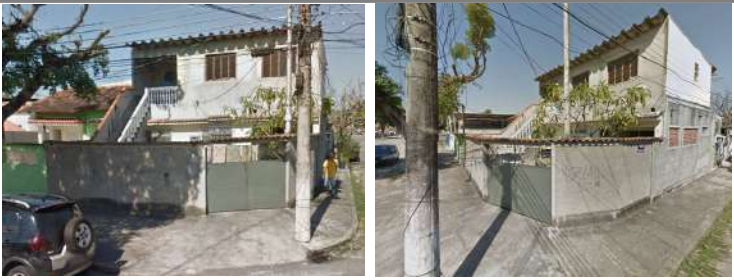
Ficha nº.	305		<b>Imagem da edificação</b>			
Quadra	XXIII

Nº	663					
Localização	Rua Engº. Emílio Baumgart					
<b>1</b>	<b>Parâmetros edifícios de levantamento</b>					<b>Estado de Conservação</b>

2.2.3	Mobiliário Urbano	Poste	Lixeira	Banca de Jornal	Frades	Ruim
2.2.4	Apropriações	Ambulantes	Mesas	Moradores de Rua	Feira	----
2.2.5	Arborização	<b>Interferência na edificação</b>				Ruim
		Sim		Não		
		<b>Reforço no alinhamento</b>				
		Sim		Não		
		<b>Reforço por:</b>				
		Forma	Tamanho	Espécie	Espaçamento	
<b>Estado Fitossanitário</b>						
Bom			Ruim			
<b>Resultado Estado de Conservação</b>			<b>Ruim</b>

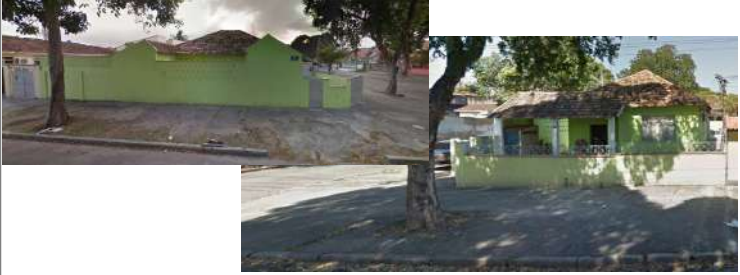
Ficha nº.	306		<b>Imagem da edificação</b>			
Quadra	XXIV

Nº	507					
Localização	Rua Engº. Emílio Baumgart					
<b>1</b>	<b>Parâmetros edifícios de levantamento</b>					<b>Estado de Conservação</b>

2.2.3	<b>Mobiliário Urbano</b>	Poste	Lixeira	Banca de Jornal	Frades	-----
2.2.4	<b>Apropriações</b>	Ambulantes	Mesas	Moradores de Rua	Feira	-----
2.2.5	<b>Arborização</b>	<b>Interferência na edificação</b>				Ruim
		Sim		Não		
		<b>Reforço no alinhamento</b>				
		Sim		Não		
		<b>Reforço por:</b>				
		Forma	Tamanho	Espécie	Espaçamento	
<b>Estado Fitossanitário</b>						
Bom			Ruim			
<b>Resultado Estado de Conservação</b>			<b>Ruim</b>

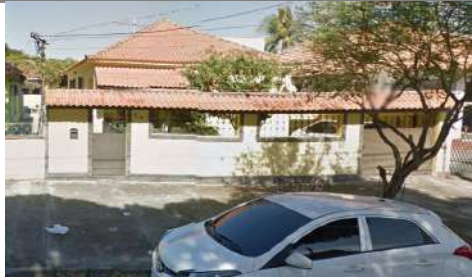
Ficha nº.	307		Imagem da edificação			
Quadra	XXIV

Nº	519					
Localização	Rua Engº. Emílio Baumgart					
<b>1</b>	<b>Parâmetros edifícios de levantamento</b>					<b>Estado de Conservação</b>

2.2.3	Mobiliário Urbano	Poste	Lixeira	Banca de Jornal	Frades	Ruim
2.2.4	Apropriações	Ambulantes	Mesas	Moradores de Rua	Feira	-----
2.2.5	Arborização	<b>Interferência na edificação</b>				Bom
		Sim		Não		
		<b>Reforço no alinhamento</b>				
		Sim		Não		
		<b>Reforço por:</b>				
		Forma	Tamanho	Espécie	Espaçamento	
<b>Estado Fitossanitário</b>						
Bom			Ruim			
<b>Resultado Estado de Conservação</b>			<b>Bom</b>

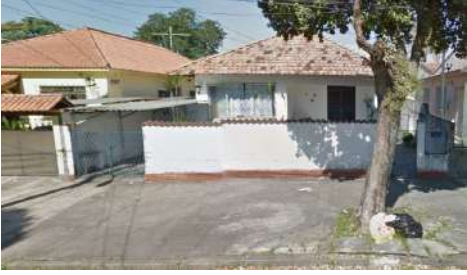
Ficha nº.	308		Imagem da edificação			
Quadra	XXIV

Nº	531					
Localização	Rua Eng.º Emílio Baumgart					
<b>1</b>	<b>Parâmetros edifícios de levantamento</b>					<b>Estado de Conservação</b>

2.2.3	Mobiliário Urbano	Poste	Lixeira	Banca de Jornal	Frades	-----
2.2.4	Apropriações	Ambulantes	Mesas	Moradores de Rua	Feira	-----
2.2.5	Arborização	<b>Interferência na edificação</b>				Bom
		Sim		Não		
		<b>Reforço no alinhamento</b>				
		Sim		Não		
		<b>Reforço por:</b>				
		Forma	Tamanho	Espécie	Espaçamento	
<b>Estado Fitossanitário</b>						
Bom			Ruim			
<b>Resultado Estado de Conservação</b>			<b>Bom</b>

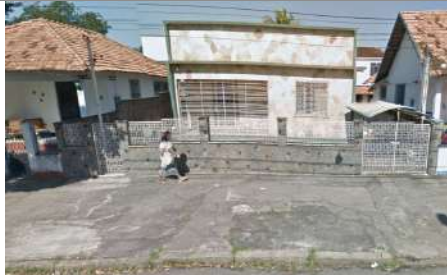
Ficha nº.	309		<b>Imagem da edificação</b>			
Quadra	XXIV

Nº	543					
Localização	Rua Eng.º Emilio Baumgart					
<b>1</b>	<b>Parâmetros edifícios de levantamento</b>					<b>Estado de Conservação</b>

2.2.3	Mobiliário Urbano	Poste	Lixeira	Banca de Jornal	Frades	----
2.2.4	Apropriações	Ambulantes	Mesas	Moradores de Rua	Feira	----
2.2.5	Arborização	<b>Interferência na edificação</b>				----
		Sim		Não		
		<b>Reforço no alinhamento</b>				
		Sim		Não		
		<b>Reforço por:</b>				
		Forma	Tamanho	Espécie	Espaçamento	
<b>Estado Fitossanitário</b>						
Bom		Ruim				
<b>Resultado Estado de Conservação</b>			<b>Ruim</b>

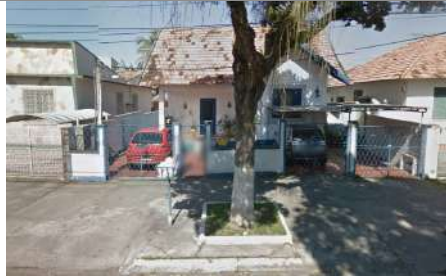
Ficha nº.	310		<b>Imagem da edificação</b>			
Quadra	XXIV

Nº	555					
Localização	Rua Engº. Emílio Baumgart					
<b>1</b>	<b>Parâmetros edifícios de levantamento</b>					<b>Estado de Conservação</b>

2.2.3	<b>Mobiliário Urbano</b>	Poste	Lixeira	Banca de Jornal	Frades	Ruim
2.2.4	<b>Apropriações</b>	Ambulantes	Mesas	Moradores de Rua	Feira	-----
2.2.5	<b>Arborização</b>	<b>Interferência na edificação</b>				Bom
		Sim		Não		
		<b>Reforço no alinhamento</b>				
		Sim		Não		
		<b>Reforço por:</b>				
		Forma	Tamanho	Espécie	Espaçamento	
<b>Estado Fitossanitário</b>						
Bom			Ruim			
<b>Resultado Estado de Conservação</b>			<b>Ruim</b>

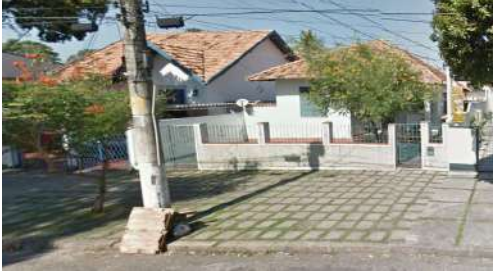
Ficha nº.	311		<b>Imagem da edificação</b>			
Quadra	XXIV

Nº	567					
Localização	Rua Engº. Emílio Baumgart					
<b>1</b>	<b>Parâmetros edifícios de levantamento</b>					<b>Estado de Conservação</b>

2.2.3	<b>Mobiliário Urbano</b>	Poste	Lixeira	Banca de Jornal	Frades	Ruim
2.2.4	<b>Apropriações</b>	Ambulantes	Mesas	Moradores de Rua	Feira	-----
2.2.5	<b>Arborização</b>	<b>Interferência na edificação</b>				Bom
		Sim		Não		
		<b>Reforço no alinhamento</b>				
		Sim		Não		
		<b>Reforço por:</b>				
		Forma	Tamanho	Espécie	Espaçamento	
		<b>Estado Fitossanitário</b>				
Bom		Ruim				
<b>Resultado Estado de Conservação</b>			<b>Bom</b>

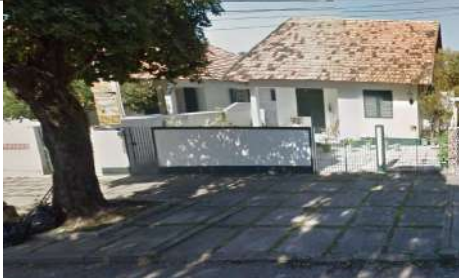
Ficha nº.	312		Imagem da edificação			
Quadra	XXIV

Nº	579					
Localização	Rua Engº. Emílio Baumgart					
<b>1</b>	<b>Parâmetros edifícios de levantamento</b>					<b>Estado de Conservação</b>

2.2.3	Mobiliário Urbano	Poste	Lixeira	Banca de Jornal	Frades	-----
2.2.4	Apropriações	Ambulantes	Mesas	Moradores de Rua	Feira	-----
2.2.5	Arborização	<b>Interferência na edificação</b>				Bom
		Sim		Não		
		<b>Reforço no alinhamento</b>				
		Sim		Não		
		<b>Reforço por:</b>				
		Forma	Tamanho	Espécie	Espaçamento	
<b>Estado Fitossanitário</b>						
Bom			Ruim			
<b>Resultado Estado de Conservação</b>			<b>Bom</b>

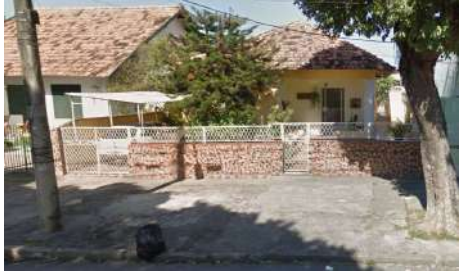
Ficha nº.	313		<b>Imagem da edificação</b>			
Quadra	XXIV

Nº	591					
Localização	Rua Engº. Emílio Baumgart					
<b>1</b>	<b>Parâmetros edifícios de levantamento</b>					<b>Estado de Conservação</b>

2.2.3	<b>Mobiliário Urbano</b>	Poste	Lixeira	Banca de Jornal	Frades	Bom
2.2.4	<b>Apropriações</b>	Ambulantes	Mesas	Moradores de Rua	Feira	-----
2.2.5	<b>Arborização</b>	<b>Interferência na edificação</b>				Bom
		Sim		Não		
		<b>Reforço no alinhamento</b>				
		Sim		Não		
		<b>Reforço por:</b>				
		Forma	Tamanho	Espécie	Espaçamento	
<b>Estado Fitossanitário</b>						
Bom			Ruim			
<b>Resultado Estado de Conservação</b>			<b>Bom</b>

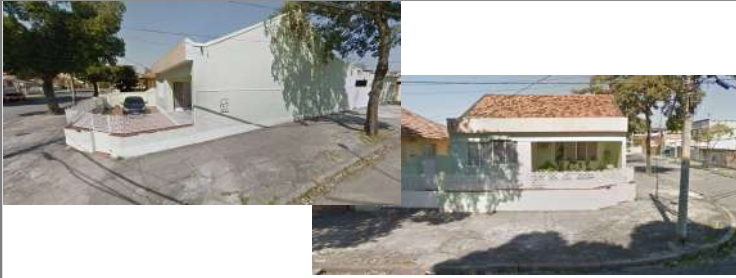
Ficha nº.	314		<b>Imagem da edificação</b>			
Quadra	XXIV

Nº	603					
Localização	Rua Engº. Emílio Baumgart					
<b>1</b>	<b>Parâmetros edifícios de levantamento</b>					<b>Estado de Conservação</b>

2.2.3	Mobiliário Urbano	Poste	Lixeira	Banca de Jornal	Frades	Bom
2.2.4	Apropriações	Ambulantes	Mesas	Moradores de Rua	Feira	-----
2.2.5	Arborização	<b>Interferência na edificação</b>				Bom
		Sim		Não		
		<b>Reforço no alinhamento</b>				
		Sim		Não		
		<b>Reforço por:</b>				
		Forma	Tamanho	Espécie	Espaçamento	
<b>Estado Fitossanitário</b>						
Bom			Ruim			
<b>Resultado Estado de Conservação</b>			<b>Bom</b>

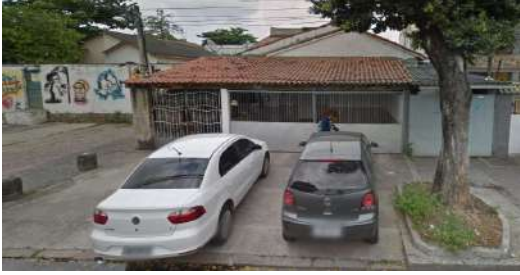
Ficha nº.	315		<b>Imagem da edificação</b>			
Quadra	XXV

Nº	429					
Localização	Rua Engº. Emílio Baumgart					
<b>1</b>	<b>Parâmetros edifícios de levantamento</b>					<b>Estado de Conservação</b>

2.2.3	<b>Mobiliário Urbano</b>	Poste	Lixeira	Banca de Jornal	Frades	-----
2.2.4	<b>Apropriações</b>	Ambulantes	Mesas	Moradores de Rua	Feira	-----
2.2.5	<b>Arborização</b>	<b>Interferência na edificação</b>				Bom
		Sim		Não		
		<b>Reforço no alinhamento</b>				
		Sim		Não		
		<b>Reforço por:</b>				
		Forma	Tamanho	Espécie	Espaçamento	
		<b>Estado Fitossanitário</b>				
Bom		Ruim				
<b>Resultado Estado de Conservação</b>			<b>Ruim</b>

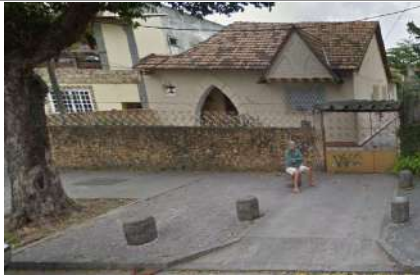
Ficha nº.	316		<b>Imagem da edificação</b>			
Quadra	XXV

Nº	453					
Localização	Rua Engº. Emílio Baumgart					
<b>1</b>	<b>Parâmetros edifícios de levantamento</b>					<b>Estado de Conservação</b>

2.2.3	<b>Mobiliário Urbano</b>	Poste	Lixeira	Banca de Jornal	Frades	Ruim
2.2.4	<b>Apropriações</b>	Ambulantes	Mesas	Moradores de Rua	Feira	-----
2.2.5	<b>Arborização</b>	<b>Interferência na edificação</b>				Bom
		Sim		Não		
		<b>Reforço no alinhamento</b>				
		Sim		Não		
		<b>Reforço por:</b>				
		Forma	Tamanho	Espécie	Espaçamento	
<b>Estado Fitossanitário</b>						
Bom			Ruim			
<b>Resultado Estado de Conservação</b>			<b>Bom</b>

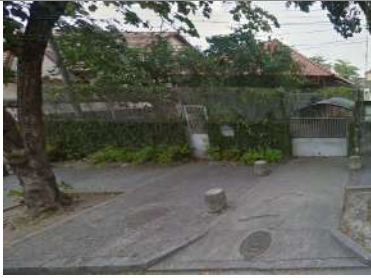
Ficha nº.	317		<b>Imagem da edificação</b>			
Quadra	XXV

Nº	465					
Localização	Rua Engº. Emílio Baumgart					
<b>1</b>	<b>Parâmetros edifícios de levantamento</b>					<b>Estado de Conservação</b>

2.2.3	Mobiliário Urbano	Poste	Lixeira	Banca de Jornal	Frades	Ruim
2.2.4	Apropriações	Ambulantes	Mesas	Moradores de Rua	Feira	-----
2.2.5	Arborização	<b>Interferência na edificação</b>				Bom
		Sim		Não		
		<b>Reforço no alinhamento</b>				
		Sim		Não		
		<b>Reforço por:</b>				
		Forma	Tamanho	Espécie	Espaçamento	
		<b>Estado Fitossanitário</b>				
Bom		Ruim				
<b>Resultado Estado de Conservação</b>			<b>Ruim</b>

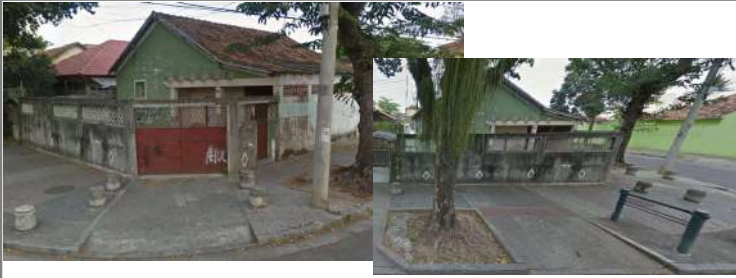
Ficha nº.	318		<b>Imagem da edificação</b>			
Quadra	XXV

Nº	477					
Localização	Rua Engº. Emílio Baumgart					
<b>1</b>	<b>Parâmetros edifícios de levantamento</b>					<b>Estado de Conservação</b>

2.2.3	Mobiliário Urbano	Poste	Lixeira	Banca de Jornal	Frades	Ruim
2.2.4	Apropriações	Ambulantes	Mesas	Moradores de Rua	Feira	----
2.2.5	Arborização	<b>Interferência na edificação</b>				Ruim
		Sim		Não		
		<b>Reforço no alinhamento</b>				
		Sim		Não		
		<b>Reforço por:</b>				
		Forma	Tamanho	Espécie	Espaçamento	
<b>Estado Fitossanitário</b>						
Bom			Ruim			
<b>Resultado Estado de Conservação</b>			<b>Ruim</b>

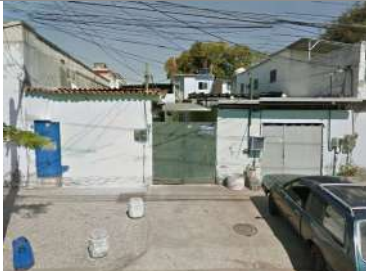
Ficha nº.	319		Imagem da edificação			
Quadra	XXVI

Nº	221					
Localização	Rua Engº. Emílio Baumgart					
<b>1</b>	<b>Parâmetros edifícios de levantamento</b>					<b>Estado de Conservação</b>

2.2.3	Mobiliário Urbano	Poste	Lixeira	Banca de Jornal	Frades	Ruim
2.2.4	Apropriações	Ambulantes	Mesas	Moradores de Rua	Feira	----
2.2.5	Arborização	<b>Interferência na edificação</b>				----
		Sim		Não		
		<b>Reforço no alinhamento</b>				
		Sim		Não		
		<b>Reforço por:</b>				
		Forma	Tamanho	Espécie	Espaçamento	
<b>Estado Fitossanitário</b>						
Bom			Ruim			
<b>Resultado Estado de Conservação</b>			<b>Ruim</b>
