Universidade Federal do Rio de Janeiro

**Educação, reconhecimento e cidadania. Cartilha de Orientações para a  
Preservação do Patrimônio de Marechal Hermes, RJ**

Dissertação de Mestrado Profissional em Projeto e Patrimônio apresentada ao Programa de Pós-graduação em Arquitetura, Faculdade de Arquitetura e Urbanismo, da Universidade Federal do Rio de Janeiro, como parte dos requisitos necessários à obtenção do título de Mestre em Projeto e Patrimônio.

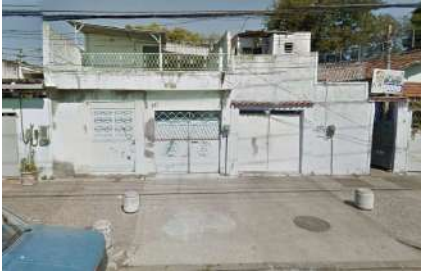
Ficha nº.	320		Imagem da edificação			
Quadra	XXVI

Nº	227					
Localização	Rua Engº. Emílio Baumgart					
<b>1</b>	<b>Parâmetros edifícios de levantamento</b>					<b>Estado de Conservação</b>

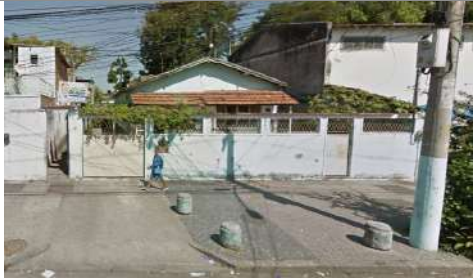
Ficha nº.	321		Imagem da edificação			
Quadra	XXVI

Nº	241					
Localização	Rua Eng.º Emilio Baumgart					
<b>1</b>	<b>Parâmetros edifícios de levantamento</b>					<b>Estado de Conservação</b>

1.1	Tipo	Descaracterizado	Integrado	Acabado	Esqueleto	----
1.2	Atura (gabarito)	1 pav.	2 pav.	3 pav.	4 pav.	----
1.3	Cromática	Cores claras		Cores vivas		----

1.4	Acréscimos / anexo	Sim		Não		----
1.5	Coberturas / telhados	Fechado		Aparente - Tipos		Ruim
		Platibanda	Cerâmico	Metálico	Fibrocimento	
1.6	Peças metálicas	Ornamentos	Sacadas	Portões	Grades	Ruim

1.7	Esquadrias	Madeira	Metálica	PVC	Vidro	Bom
1.8	Vitrine	Sim		Não		----
1.9	Revestimento	Pintura	Cerâmica	Pedra	Metálico	Ruim
1.10	Instalações	TV (antena)	Iluminação	Ar condicionado	Águas pluviais	Ruim

1.11	Letreiros	Backlight	Iluminado	Metálico	Vinílico	----
1.12	Elementos em balanço	Toldos	Varais	Luminárias	Marquises	----
1.13	Varanda	Sim		Não		----
		Fechada	Aberta

1.14	Elementos Singulares	Sim		Não		----
		Elemento	----			
1.15	Ornamentos	Cantoneiras em pedra	Elementos decorativos	Decoração nas janelas e portas	Guarda-corpos	----
<b>Resultado Estado de Conservação</b>			<b>Ruim</b>			
<b>2</b>	<b>Parâmetros urbanos de levantamento</b>					<b>Estado de Conservação</b>

2.1	<b>Da relação do espaço privado com o espaço público</b>					
2.1.1	Grau relacional	Conjunto		Isolado		----
2.1.2	Índice de especulação imobiliária	Sim		Não		----

2.1.3	Uso	Residencial	Comercial	Institucional		----
2.1.4	Muros	Grade		Alvenaria		Ruim
2.1.5	Jardim	<b>Interferência na edificação</b>				----
		Sim		Não		
		<b>Vegetação</b>				
		Vasos	Forração	Arbustos	Arborização	
		<b>Mobiliário/Ornamentos</b>				
Brinquedos	Estátuas	Bancos	Luminárias

2.2	<b>Do espaço público contíguo ao privado analisado</b>					
2.2.1	Estacionamentos	Ao longo do meio fio		Invadindo a calçada		----
2.2.2	Pavimentação da calçada	Intertravado	Cimentado	Pedra Portuguesa	Cerâmico	Ruim

2.2.3	Mobiliário Urbano	Poste	Lixeira	Banca de Jornal	Frades	Ruim
2.2.4	Apropriações	Ambulantes	Mesas	Moradores de Rua	Feira	----
2.2.5	Arborização	<b>Interferência na edificação</b>				----
		Sim		Não		
		<b>Reforço no alinhamento</b>				
		Sim		Não		
		<b>Reforço por:</b>				
		Forma	Tamanho	Espécie	Espaçamento	
<b>Estado Fitossanitário</b>						
Bom		Ruim				
<b>Resultado Estado de Conservação</b>			<b>Ruim</b>

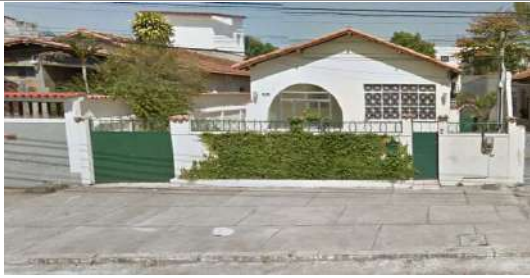
Ficha nº.	323		<b>Imagem da edificação</b>			
Quadra	XXVII

Nº	83					
Localização	Rua Engº. Emílio Baumgart					
<b>1</b>	<b>Parâmetros edifícios de levantamento</b>					<b>Estado de Conservação</b>

1.1	<b>Tipo</b>	Descaracterizado	Integrado	Acabado	Esqueleto	-----
1.2	<b>Atura (gabarito)</b>	1 pav.	2 pav.	3 pav.	4 pav.	-----
1.3	<b>Cromática</b>	Cores claras		Cores vivas		-----

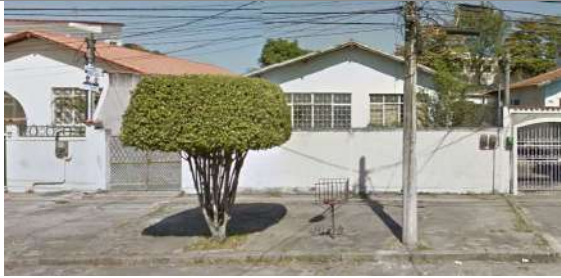
Ficha nº.	324		<b>Imagem da edificação</b>			
Quadra	XXVII

Nº	95					
Localização	Rua Engº. Emílio Baumgart					
<b>1</b>	<b>Parâmetros edifícios de levantamento</b>					<b>Estado de Conservação</b>

1.1	<b>Tipo</b>	Descaracterizado	Integrado	Acabado	Esqueleto	-----
1.2	<b>Atura (gabarito)</b>	1 pav.	2 pav.	3 pav.	4 pav.	-----
1.3	<b>Cromática</b>	Cores claras		Cores vivas		-----

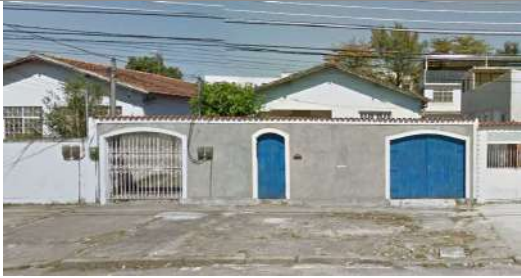
Ficha nº.	325		<b>Imagem da edificação</b>			
Quadra	XXVII

Nº	107					
Localização	Rua Engº. Emílio Baumgart					
<b>1</b>	<b>Parâmetros edifícios de levantamento</b>					<b>Estado de Conservação</b>

1.1	<b>Tipo</b>	Descaracterizado	Integrado	Acabado	Esqueleto	----
1.2	<b>Atura (gabarito)</b>	1 pav.	2 pav.	3 pav.	4 pav.	----
1.3	<b>Cromática</b>	Cores claras		Cores vivas		----

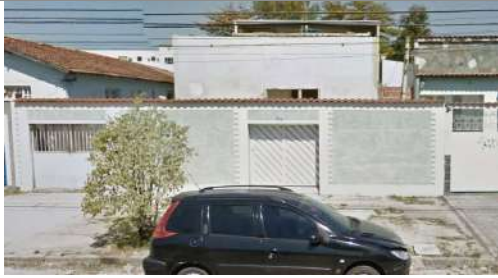
Ficha nº.	326		<b>Imagem da edificação</b>			
Quadra	XXVII

Nº	119					
Localização	Rua Engº. Emílio Baumgart					
<b>1</b>	<b>Parâmetros edifícios de levantamento</b>					<b>Estado de Conservação</b>

1.1	Tipo	Descaracterizado	Integrado	Acabado	Esqueleto	-----
1.2	Atura (gabarito)	1 pav.	2 pav.	3 pav.	4 pav.	-----
1.3	Cromática	Cores claras		Cores vivas		-----

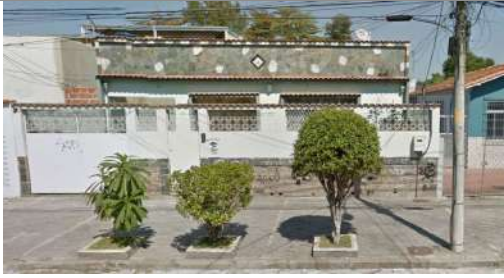
Ficha nº.	327		Imagem da edificação			
Quadra	XXVII

Nº	131					
Localização	Rua Engº. Emílio Baumgart					
<b>1</b>	<b>Parâmetros edifícios de levantamento</b>					<b>Estado de Conservação</b>

1.1	Tipo	Descaracterizado	Integrado	Acabado	Esqueleto	----
1.2	Atura (gabarito)	1 pav.	2 pav.	3 pav.	4 pav.	----
1.3	Cromática	Cores claras		Cores vivas		----

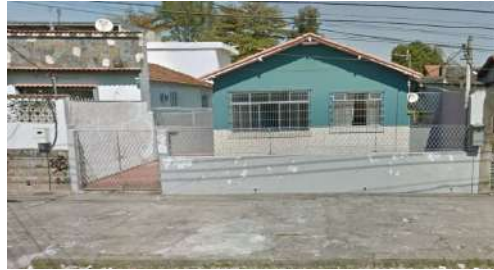
Ficha nº.	328		<b>Imagem da edificação</b>			
Quadra	XXVII

Nº	143					
Localização	Rua Engº. Emílio Baumgart					
<b>1</b>	<b>Parâmetros edifícios de levantamento</b>					<b>Estado de Conservação</b>

1.1	<b>Tipo</b>	Descaracterizado	Integrado	Acabado	Esqueleto	----
1.2	<b>Atura (gabarito)</b>	1 pav.	2 pav.	3 pav.	4 pav.	----
1.3	<b>Cromática</b>	Cores claras		Cores vivas		----

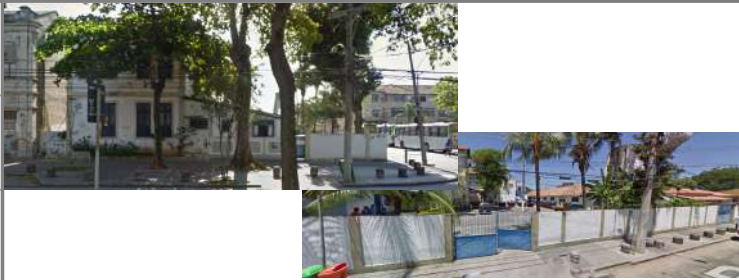
Ficha nº.	329		<b>Imagem da edificação</b>			
Quadra	XXXVII

Nº	326					
Localização	Av. Gen. Osvaldo Cordeiro de Farias					
<b>1</b>	<b>Parâmetros edifícios de levantamento</b>					<b>Estado de Conservação</b>

1.1	<b>Tipo</b>	Descaracterizado	Integrado	Acabado	Esqueleto	----
1.2	<b>Atura (gabarito)</b>	1 pav.	2 pav.	3 pav.	4 pav.	----
1.3	<b>Cromática</b>	Cores claras		Cores vivas		----

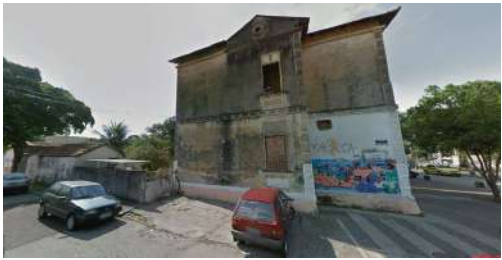
Ficha nº.	332		<b>Imagem da edificação</b>			
Quadra	XXXVII

Nº	360					
Localização	Av. Gen. Osvaldo Cordeiro de Farias					
<b>1</b>	<b>Parâmetros edifícios de levantamento</b>					<b>Estado de Conservação</b>

1.1	<b>Tipo</b>	Descaracterizado	Integrado	Acabado	Esqueleto	----
1.2	<b>Atura (gabarito)</b>	1 pav.	2 pav.	3 pav.	4 pav.	----
1.3	<b>Cromática</b>	Cores claras		Cores vivas		----

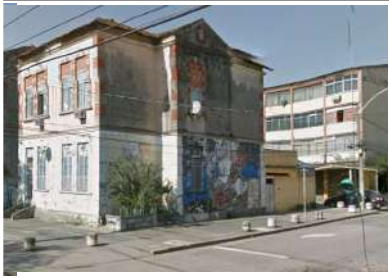
Ficha nº.	336		<b>Imagem da edificação</b>			
Quadra	XXXVIII

Nº	365					
Localização	Av. Gen. Osvaldo Cordeiro de Farias					
<b>1</b>	<b>Parâmetros edilícios de levantamento</b>					<b>Estado de Conservação</b>

1.1	<b>Tipo</b>	Descaracterizado	Integrado	Acabado	Esqueleto	----
1.2	<b>Atura (gabarito)</b>	1 pav.	2 pav.	3 pav.	4 pav.	----
1.3	<b>Cromática</b>	Cores claras		Cores vivas		----

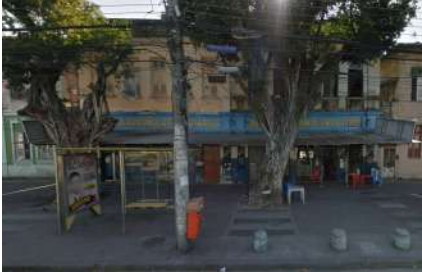
Ficha nº.	338		<b>Imagem da edificação</b>			
Quadra	XLIII

Nº	398					
Localização	Av. Gen. Osvaldo Cordeiro de Farias					
<b>1</b>	<b>Parâmetros edifícios de levantamento</b>					<b>Estado de Conservação</b>

1.1	<b>Tipo</b>	Descaracterizado	Integrado	Acabado	Esqueleto	----
1.2	<b>Atura (gabarito)</b>	1 pav.	2 pav.	3 pav.	4 pav.	----
1.3	<b>Cromática</b>	Cores claras		Cores vivas		----

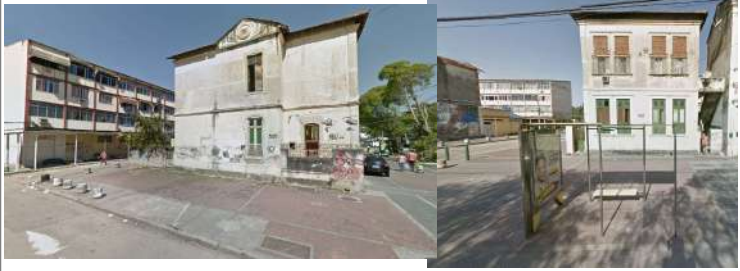
Ficha nº.	340		<b>Imagem da edificação</b>			
Quadra	XLIV

Nº	387					
Localização	Av. Gen. Osvaldo Cordeiro de Farias					
<b>1</b>	<b>Parâmetros edifícios de levantamento</b>					<b>Estado de Conservação</b>

1.1	Tipo	Descaracterizado	Integrado	Acabado	Esqueleto	----
1.2	Atura (gabarito)	1 pav.	2 pav.	3 pav.	4 pav.	----
1.3	Cromática	Cores claras		Cores vivas		----

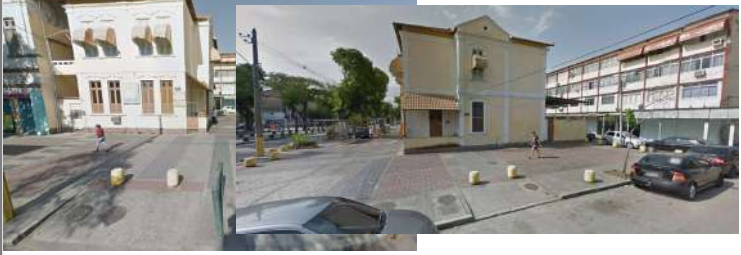
Ficha nº.	343		<b>Imagem da edificação</b>			
Quadra	XVIV

Nº	421					
Localização	Av. Gen. Osvaldo Cordeiro de Farias					
<b>1</b>	<b>Parâmetros edilícios de levantamento</b>					<b>Estado de Conservação</b>

1.1	<b>Tipo</b>	Descaracterizado	Integrado	Acabado	Esqueleto	----
1.2	<b>Atura (gabarito)</b>	1 pav.	2 pav.	3 pav.	4 pav.	----
1.3	<b>Cromática</b>	Cores claras		Cores vivas		----
